## M E T R Y K A   P R O J E K T U

| NAZWA<br>OPRACOWANIA | Projekt konserwacji elementów kamieniarskich budynku Zamku Piastów Śląskich w Brzegu | |
| STADIUM | Projekt budowlany | |
| DATA OPRACOWANIA | Grudzień 2019 | Nr tomu : <b>1</b> |

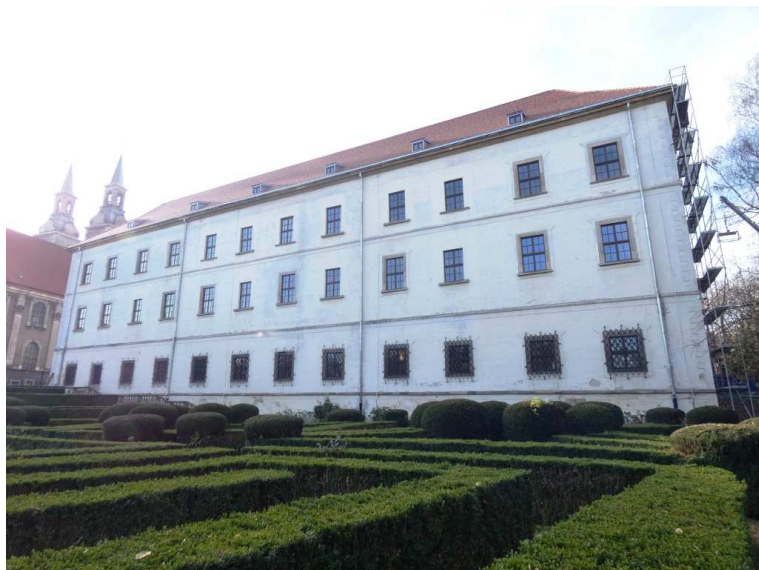
Fot. 1  
Skrzydło  
wschodnie.  
Elewacja E5

Podczas oględzin stwierdzono liczne , szczególnie na elewacji E5 , spękania poprzeczne i ukośne odcinków nadprożowych obramień okiennych. Uszkodzenia te „funkcjonują” od wielu lat, a belki nadprożowe zachowują stabilność. W najgorszym stanie znajdują się nadproża obramień O.O.26 i O.O.24

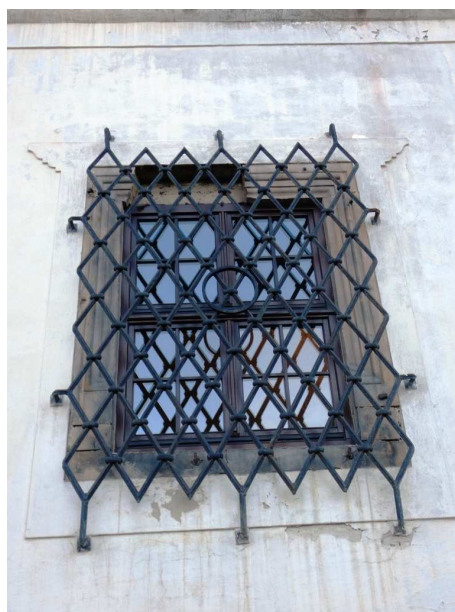
W obramieniu okiennym O.O.26 stwierdzono ubytek odcinka nadprożowego natomiast w obramieniu O.O.24 istotne przemieszczenie /obróć/ uszkodzonego odcinka nadprożowego.

1. ubytek na odcinku ok. 86 cm nadproża okiennego, okna na ścianie wschodniej skrzydła wschodniego, elementu obramienia oznaczonego na rysunku jako O.O.2.6
2. spękanie oraz przemieszczenie kamiennego nadproża okiennego , okna na ścianie wschodniej skrzydła wschodniego, elementu obramienia oznaczonego na rysunku jako O.O.2.4
3. spękania poprzeczne i ukośne innych kamiennych nadproży okiennych które spowodowały lub mogą spowodować w bliskiej przyszłości utratę nośności nadproży .

Fot. 8  
Okno O.O.2.6.  
Widoczny ubytek  
fragmentu nadproża

1. Okna drewniane w oknach O.O.24 i O.O.26 należy zabezpieczyć przed uszkodzeniem elementami płytowymi
2. Do prac rozbiórkowych elementów nadproży można przystąpić po wcześniejszym zdemontowaniu nadmurówki oraz podstemplowaniu sklepienia .

Zaprojektowano naprawę uszkodzeń w ten sposób , że nadproża należy połączyć stosując naprzemienne i ukośnie wklejone ( na kotwie chemicznej , epoksydowej ) pręty gwintowane z włókna węglowego .

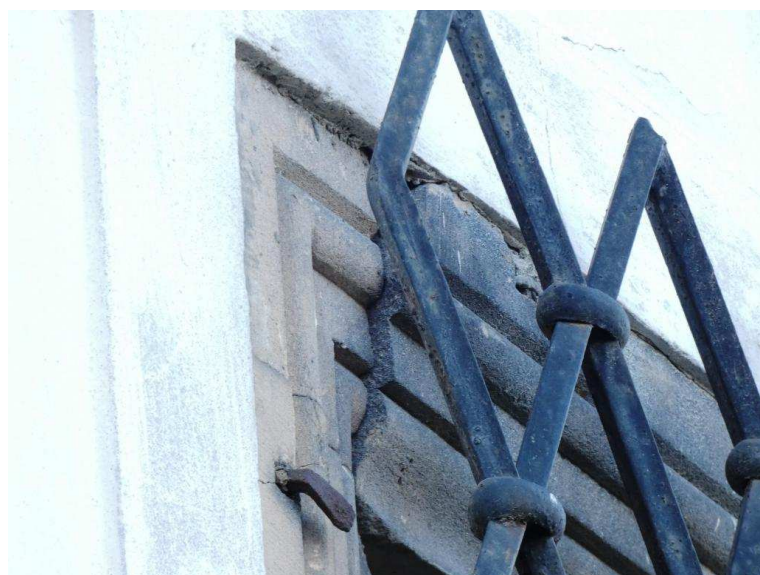
Uszkodzony odcinek nadproża O.O.24 został wzmocniony podwieszonym płaskownikiem.

Fot. 9  
Okno O.O.2.4  
Widoczne  
przemieszczenie  
uszkodzonego  
fragmentu  
nadproża

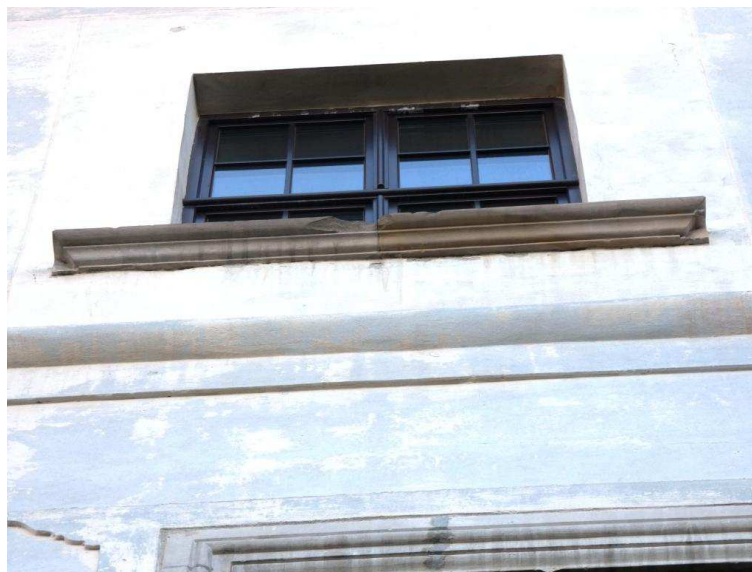
Fot. 10  
Parapet  
podokienny  
P.O.2.1.  
Widoczne rozległy  
ubytek w strefie  
środkowej.

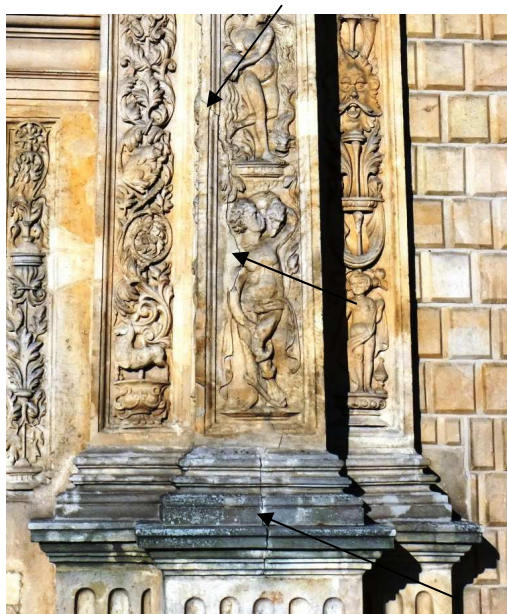
Stwierdzono nieliczne spękania elementów kamiennych , lecz nie są one wynikiem uszkodzeń konstrukcji budynku . Najpoważniejszy problem stanowią spękania w dolnej części prawego ( wschodniego ) naroża,

Pierwotną przyczyną powstania zarysowania w tym miejscu było najprawdopodobniej uszkodzenie mechaniczne, powstałe np. w czasie działań wojennych. Spękania te stały się drogą szkodliwej penetracji wody opadowej do kamienia. W okresie zimowym skutkuje to destrukcją, spowodowaną cyklicznym zamrażaniem i rozmrażaniem wody wnikażącej w szczelinę kamienia.

Fot. 11  
Portal bramy głównej.  
Spękania elementów  
kamiennych prawej części  
portalu na poziomie  
przyziemia. Widoczne  
porażenie przez głony  
powierzchni kamiennych

3. ustabilizować spękany pilaster poprzez wklejenie w pilastrze środkowym, za pomocą kotew chemicznych, co najmniej 2 prętów o średnicy 8mm z prętów z włókna węglowego, poprzecznie do przebiegu zarysowania. Rozwiązanie zapewni stabilizację uszkodzonego pilastra w dwóch kierunkach i w sposób zdecydowany ograniczy możliwość penetracji wody w uszkodzony element.

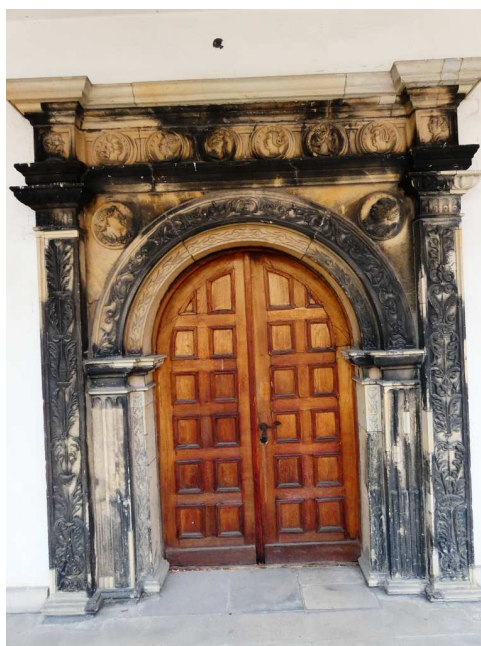
Fot. 12  
Elewacja E8.  
Portal P.D.1.  
Widoczne osmolenia lica  
kamiennego

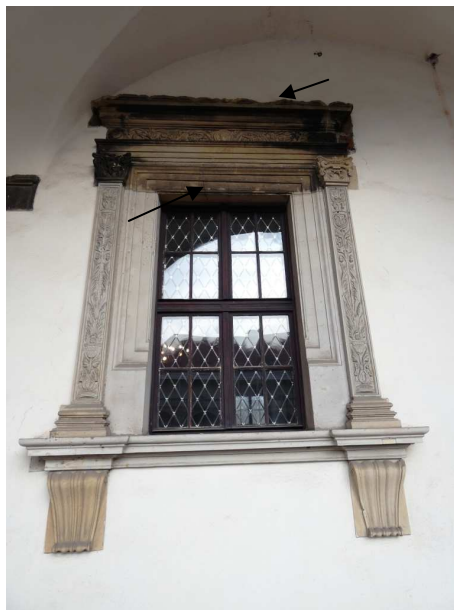
Fot. 13  
Elewacja E8. Okno O.O.12.2.  
Widoczne osmolenie lica ,  
liczne ubytki gzymsu nad-  
okiennego oraz spękanie  
nadproża „zachowanych”  
fragmentów kamieniarki.  
Części nowowbudowane w  
dobrym stanie.

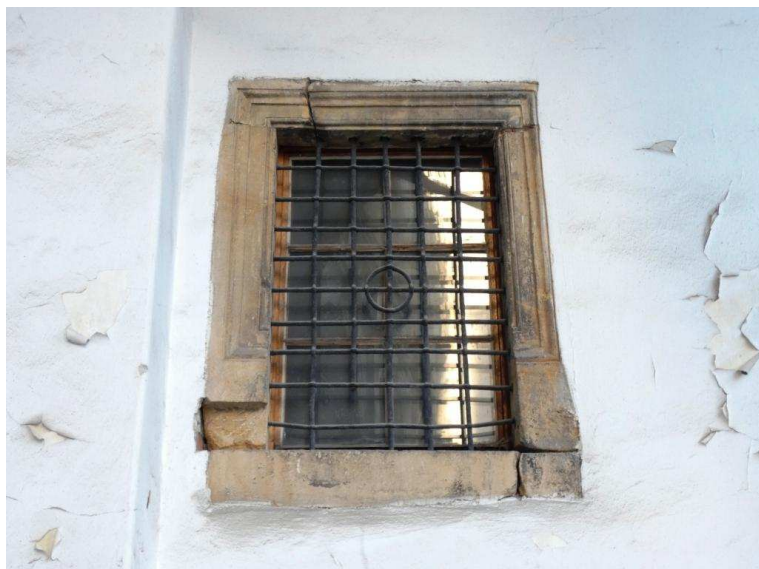
Fot. 14  
Elewacja E12.  
Okno O.O.17.1.  
Widoczne  
zanieczyszczenie  
lica , spękanie  
nadproża oraz  
ubytek w lewym  
filarku

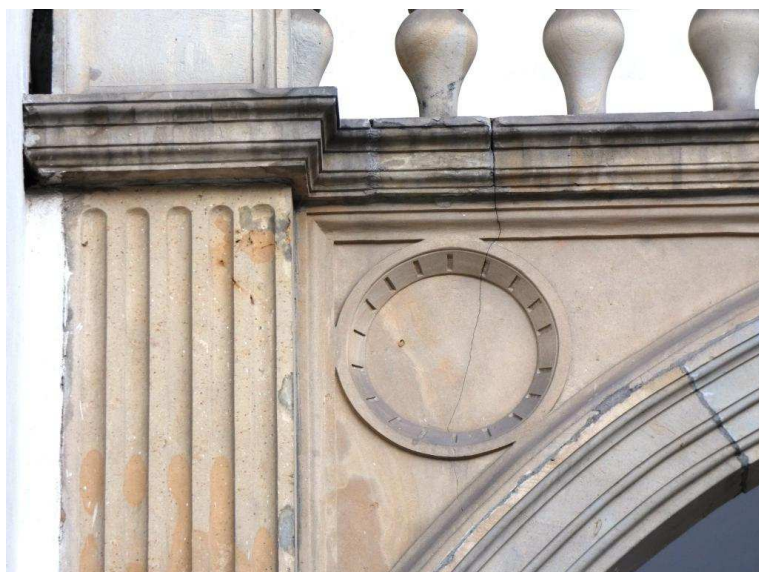
Fot. 15  
Krużganki K1.  
Spękanie  
elementy  
kamiennego na  
poziomie parteru

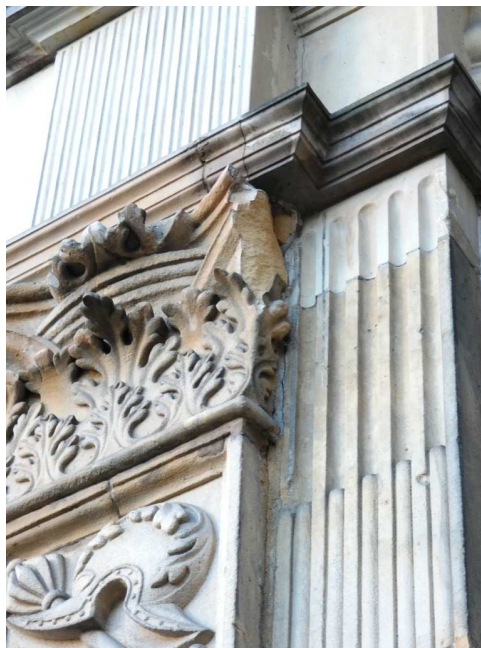
Fot. 16  
Skrzydło południowe.  
Fragment Portal bramy  
głównej od strony dziedzińca.  
Widoczny ubytek fragmentu  
kapitela
