PROGRAM PRAC KONSERWATORSKICH ZAMKU PIASTÓW ŚLĄSKICH W BRZEGU

**WYSTRÓJ KAMIENIARSKI ELEWACJI ZEWNĘTRZNYCH I DZIEDZIŃCA ZAMKU
PIASTÓW ŚLĄSKICH W BRZEGU.**

grudzień 2019 r.

Oprac. dr Bożena Opitko

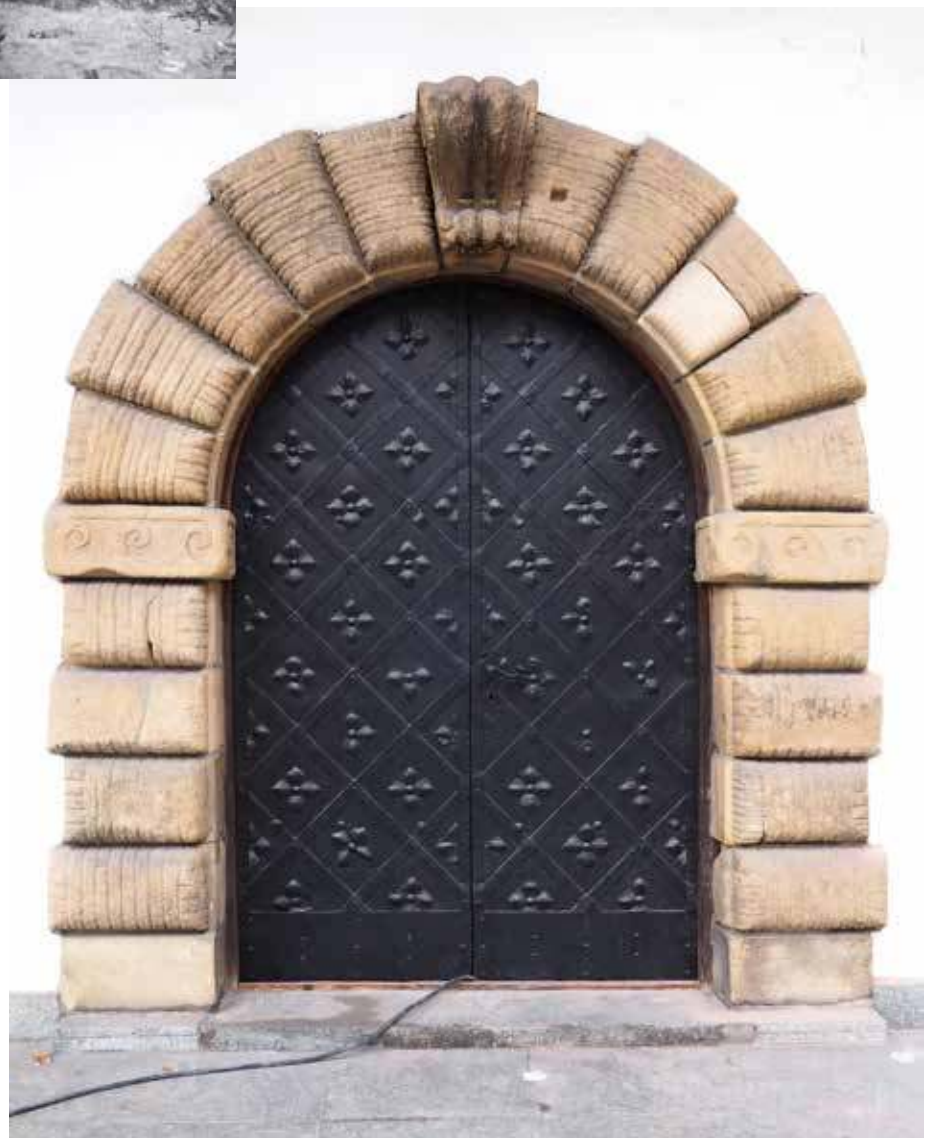
P.D.4 Jasna taszla po prawej stronie portalu, pęknięcia w obrębie lewego węgaru.

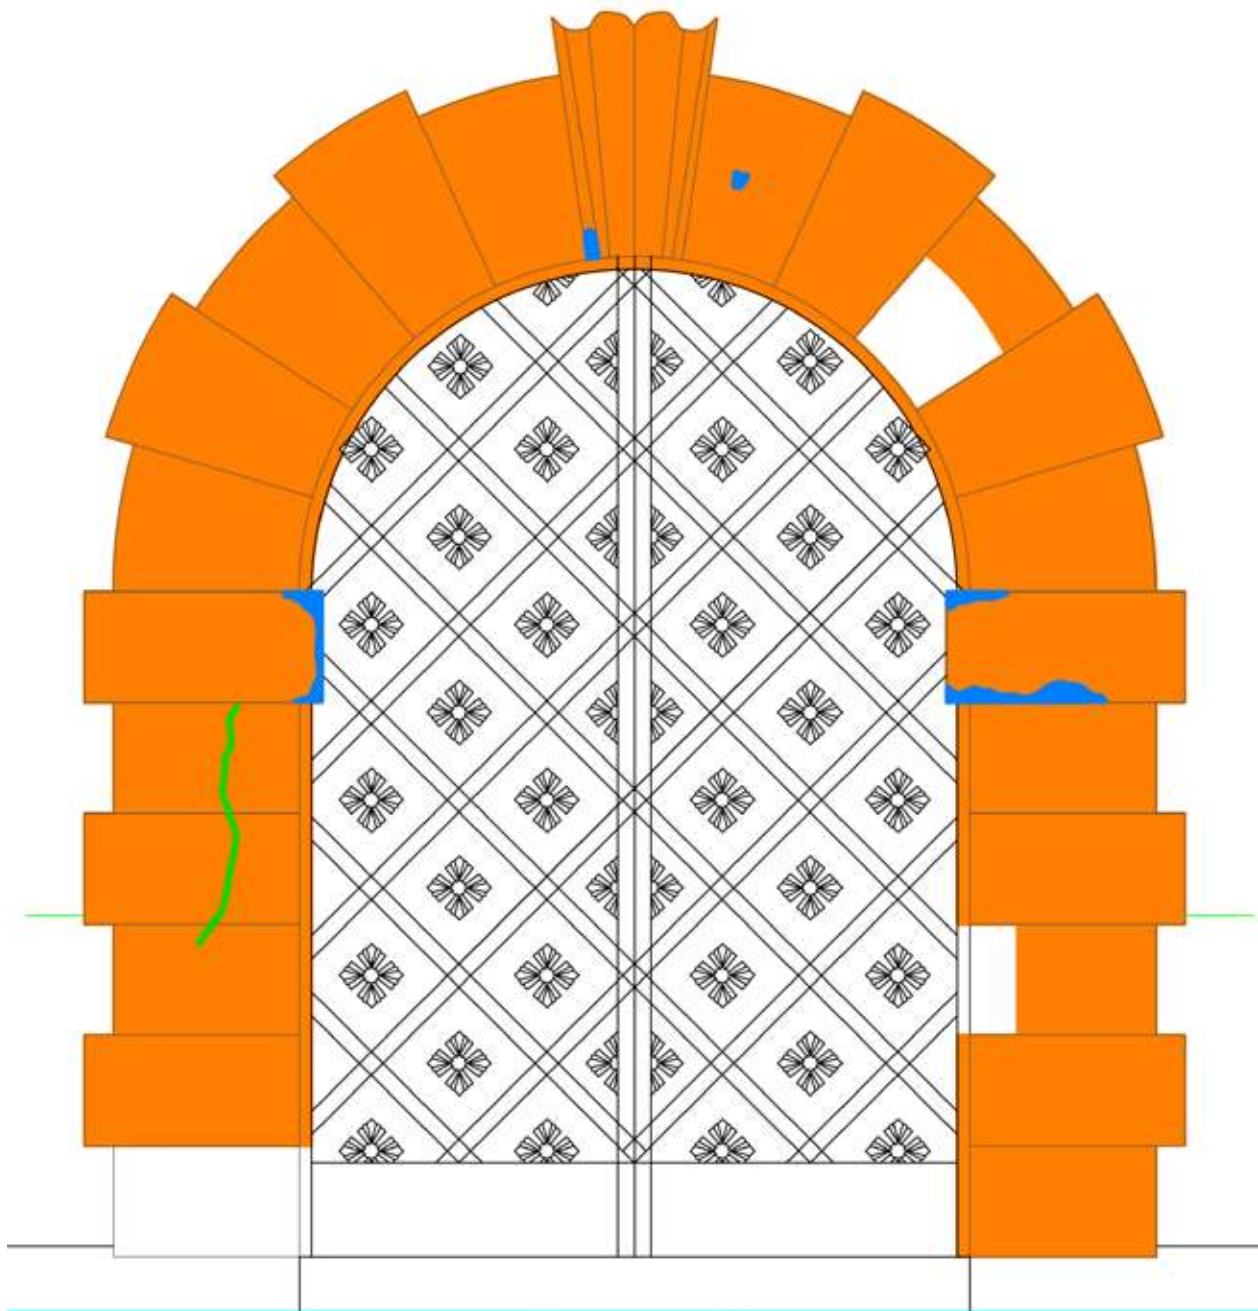
P.D.4 Inwentaryzacja rysunkowa oryginalnych elementów kamieniarki oraz uszkodzeń.

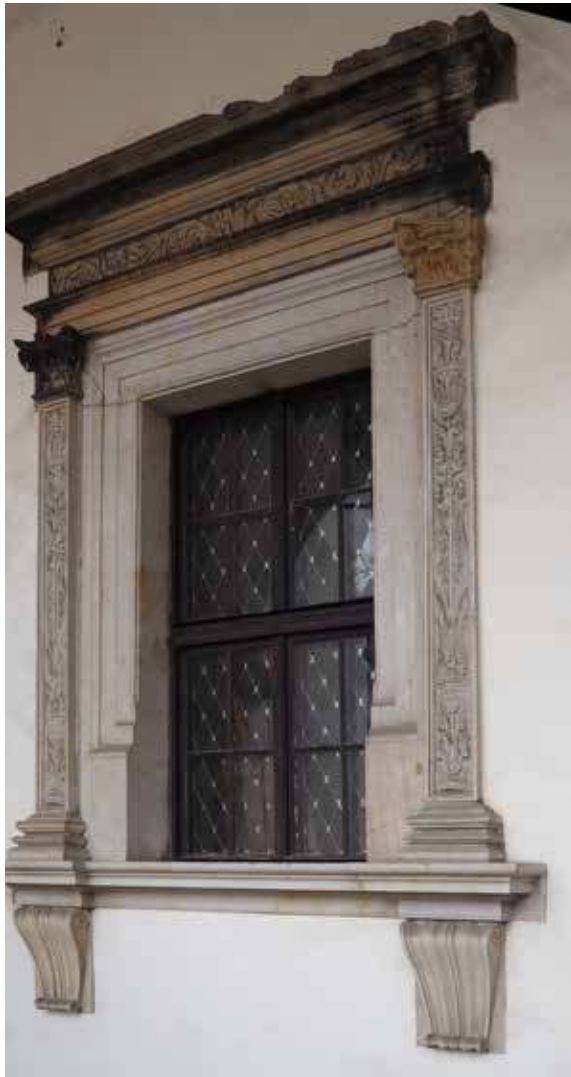
E.K.1. relikw kamieniar-ki, rdzewiejący element metalowy

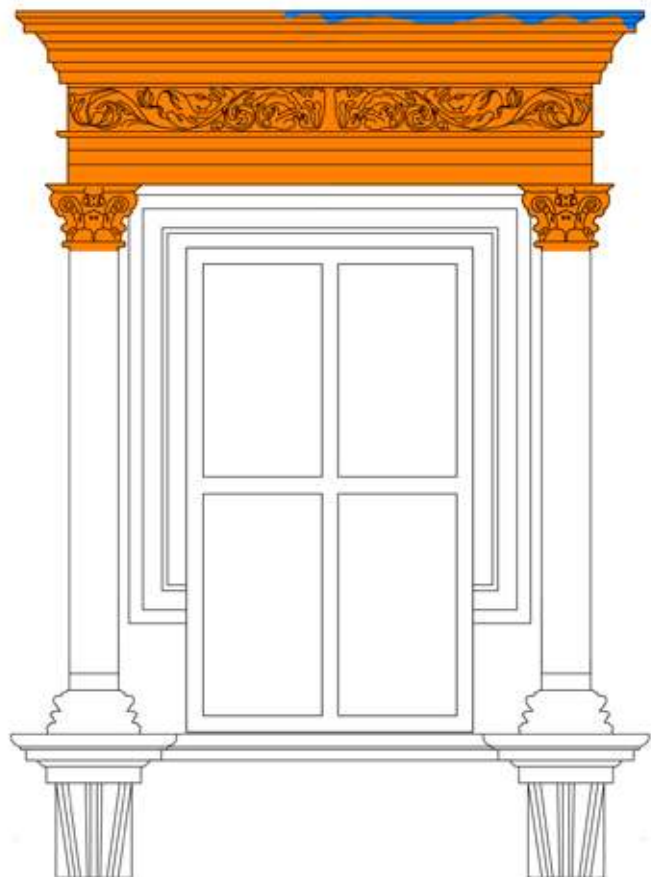
G.N.1.1, O.O.12.1, P.O.11.1
obramienie kamienne okna I p.
skrzydła wschodniego
wraz z inwentaryzacją oryginalnej
kamieniarki i ubytków profilu
nadproża

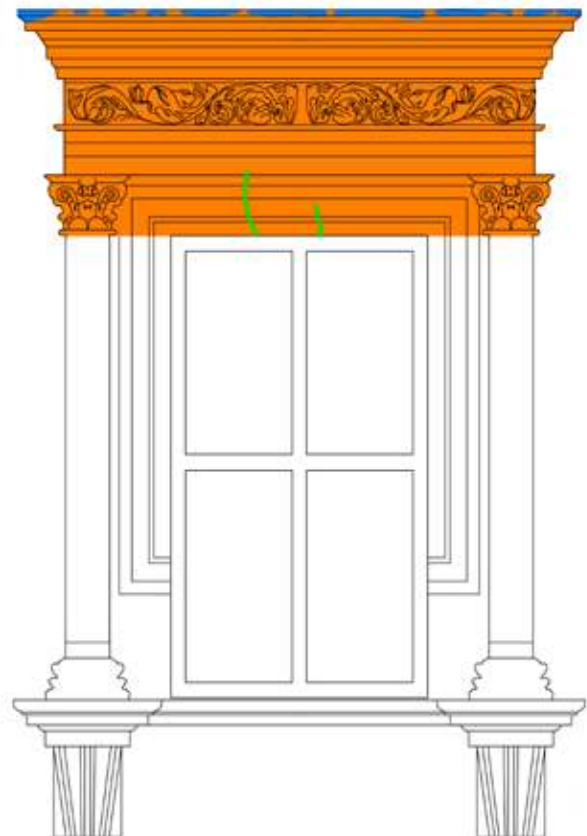
G.N.1.2, O.O.12.2, P.O.11.2
obramienie kamienne okna
I p. skrzydła wschodniego
wraz z inwentaryzacją oryginal-
nej kamieniarki i ubytków
i pęknięć nadproża

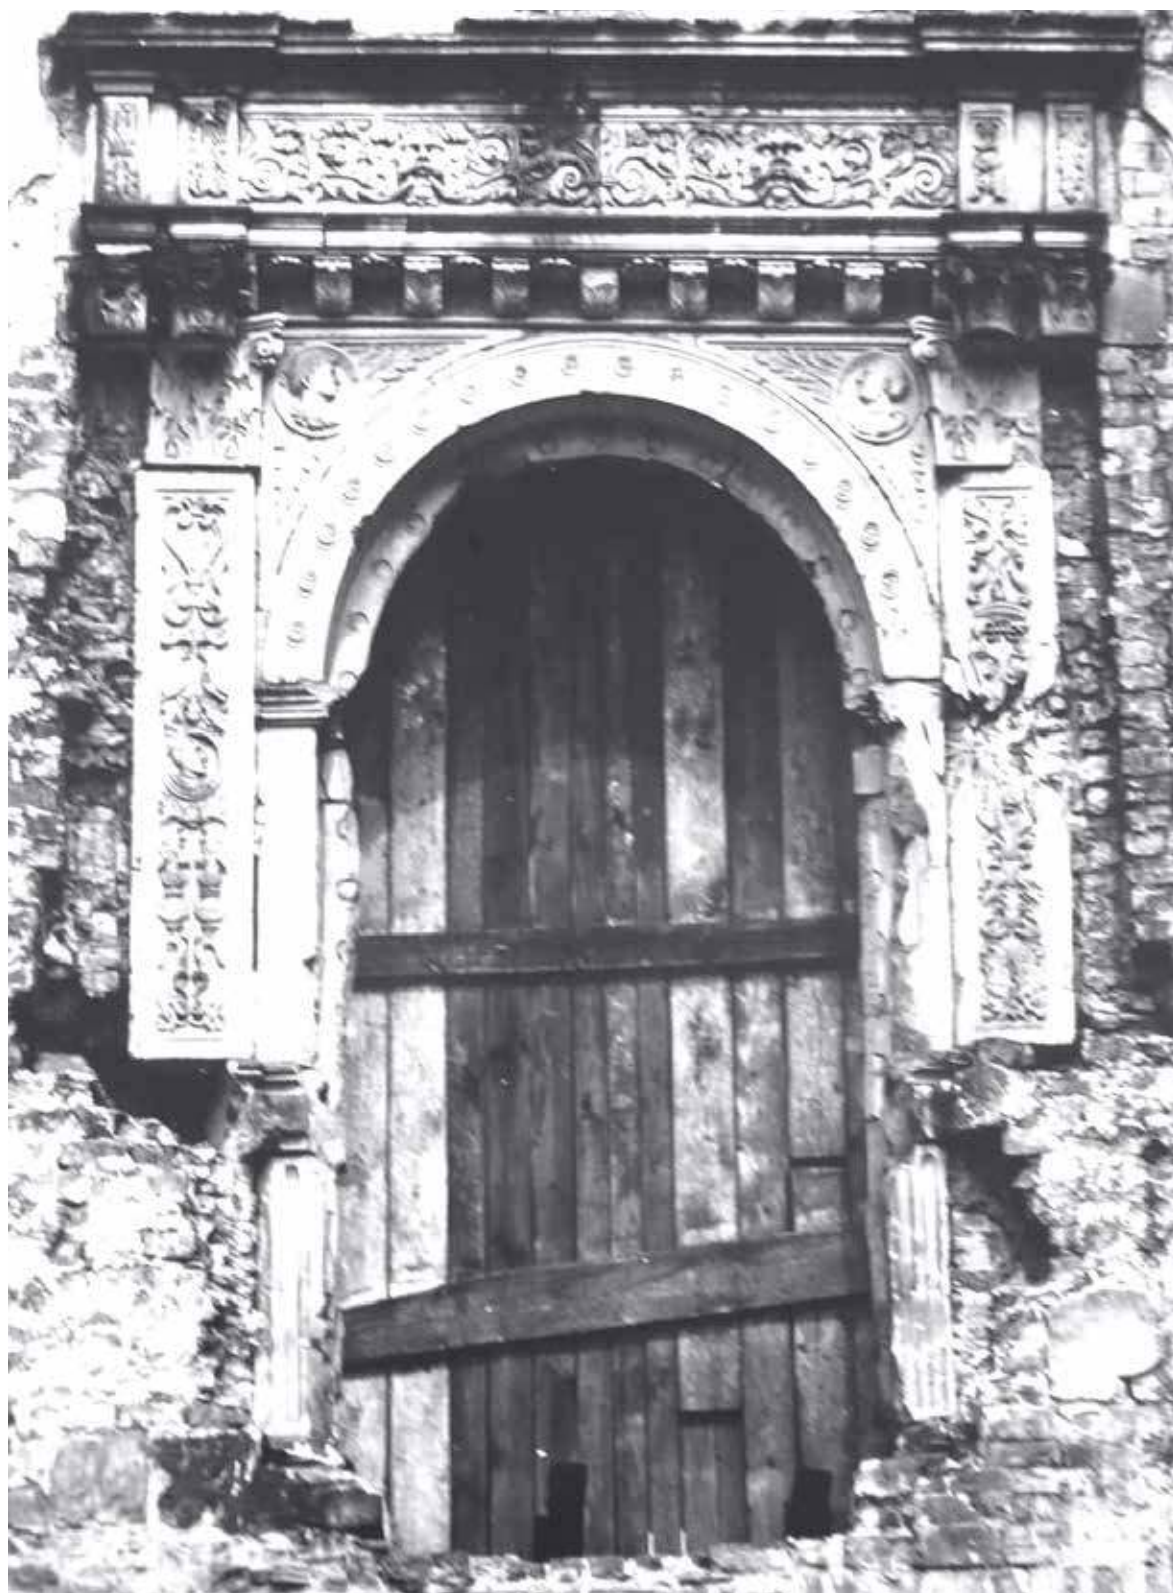
P.D.3 fotografia archiwalne z lat 60. XX w ukazująca stan zachowania portalu. Dobrze widoczny jest zakres uszkodzeń, a także przemieszczenia pilastrów (zwłaszcza kapiteli), świadczące o ich przemontowaniu obiektu.

P.D.3 portal I p. skrzydła
wschodniego kapitele
niezachowanych ko-
lumn, nadproże niedo-
stosowane do dolnej
części portalu

W przypadku portalu P.D.3 proponuje się utrzymać stan istniejący (mimo pewnego dysonansu estetycznego, i nie podejmować prób rozdzielania portalu wraz z wkomponowaniem jego części w inne miejsce kilku względów. Wymagałoby o opracowania nowej koncepcji formalno – użytkowej i komunikacyjnej w obrębie krużganków, byłoby zadaniem bardzo kosztownym i trudnym w realizacji oraz zagrażającym powstaniem kolejnych uszkodzeń kamieniarki, o której pierwotnym wyglądzie nie ma wystarczających informacji.

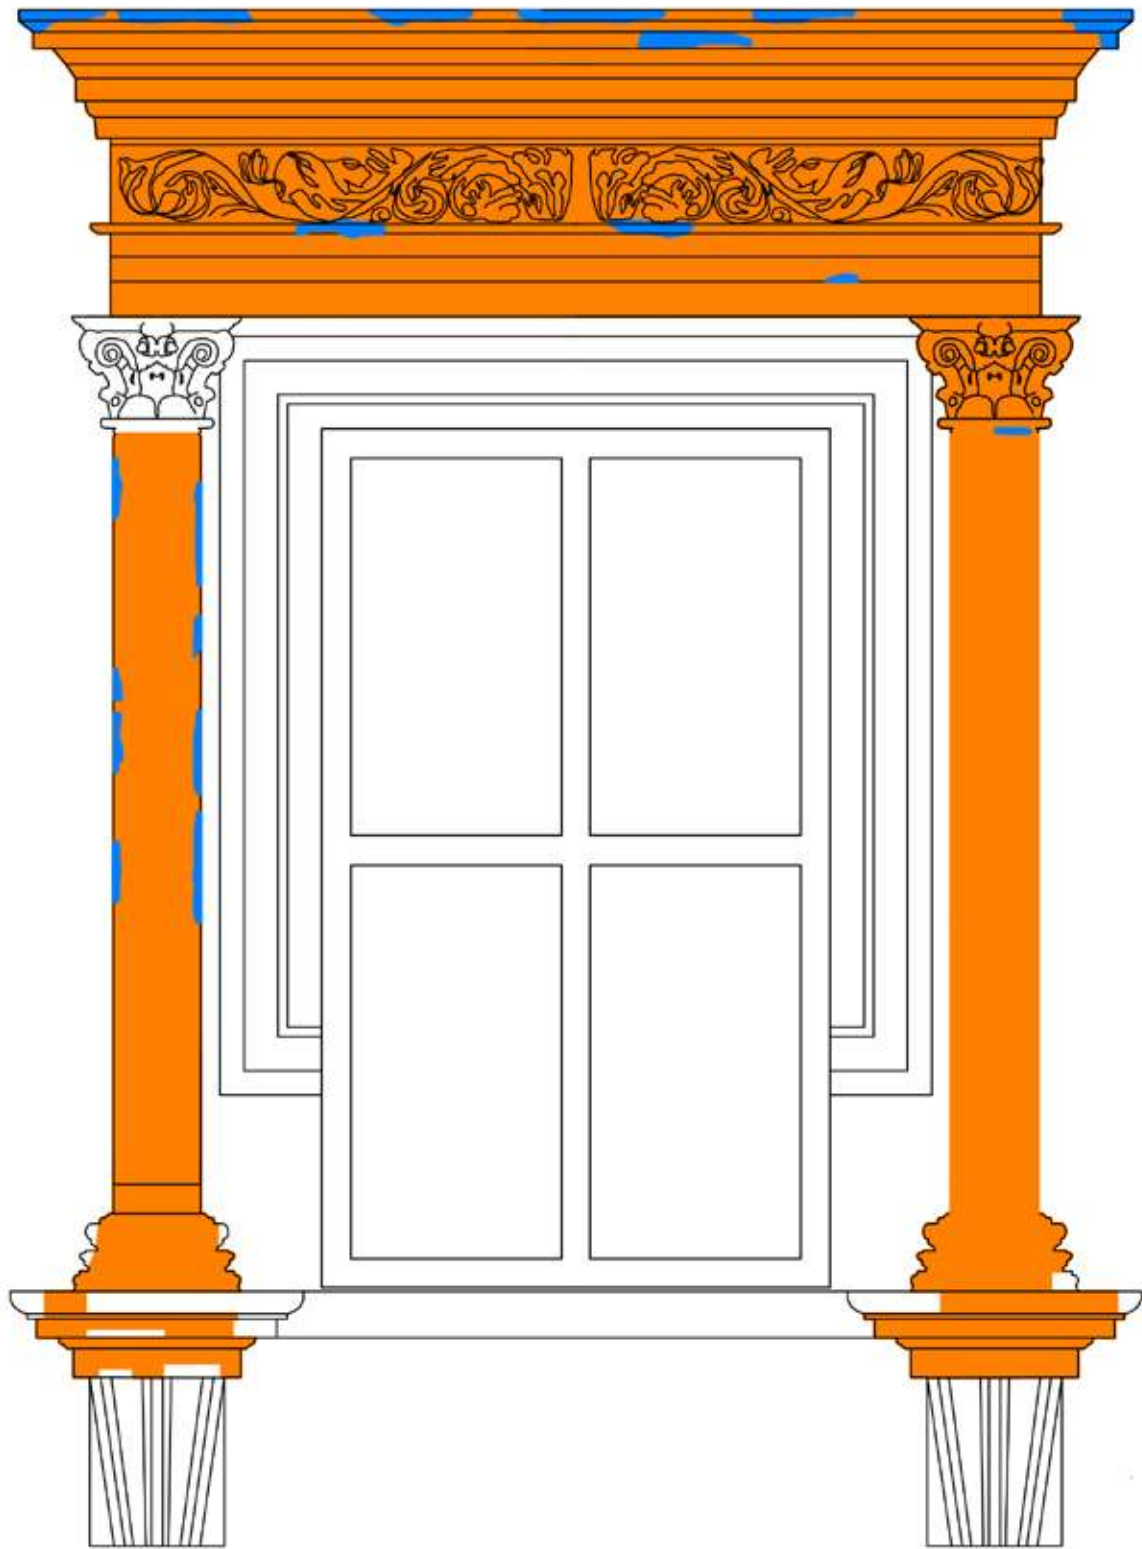
G.N.1.3, O.O.12.3,P.O.11.3 inwentaryzacja oryginalnych elementów kamieniarki oraz ubytków

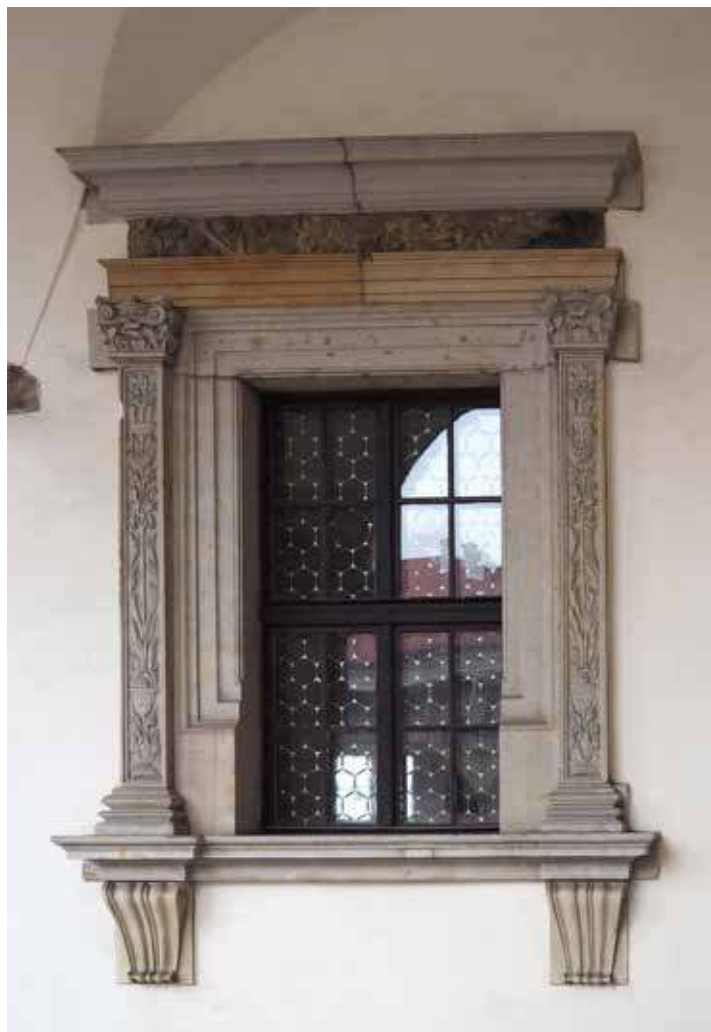
G.N.1.4, O.O.12.4, P.O.11.4 inwentaryzacja elementów oryginalnej kamieniarki oraz pęknięć.

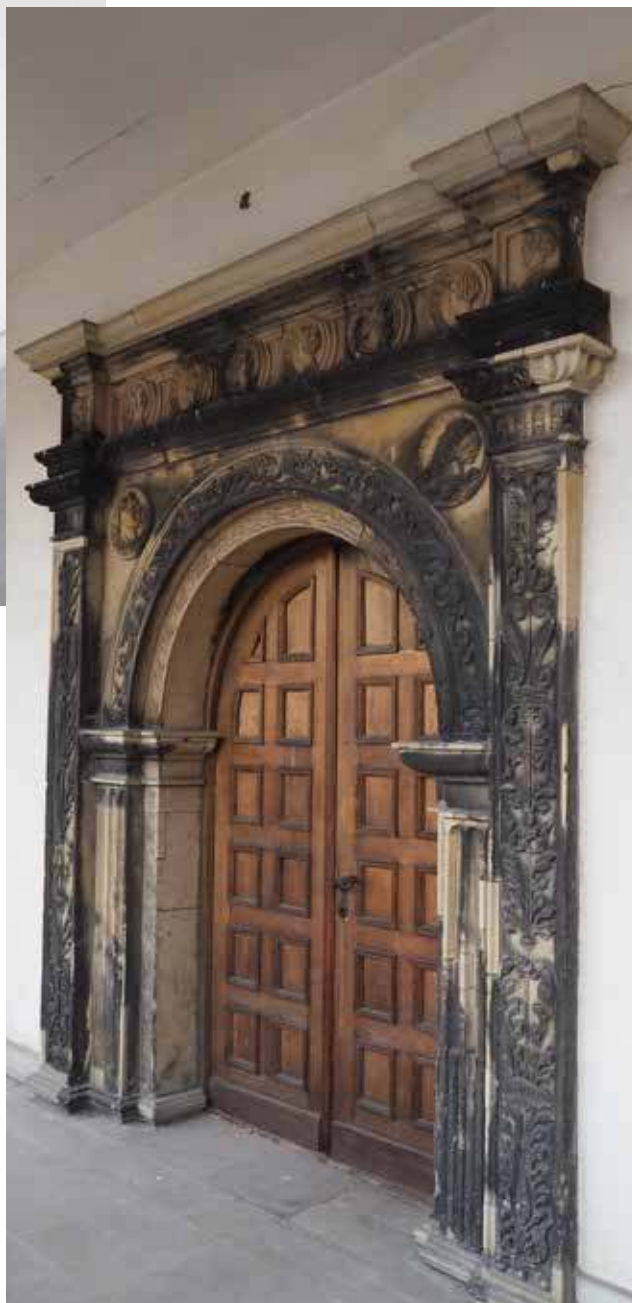
P.D.1 stan zachowania portalu,
rekonstrukcja gzymsu nadpro-
ża, osmalenie i zabrudzenie
powierzchni

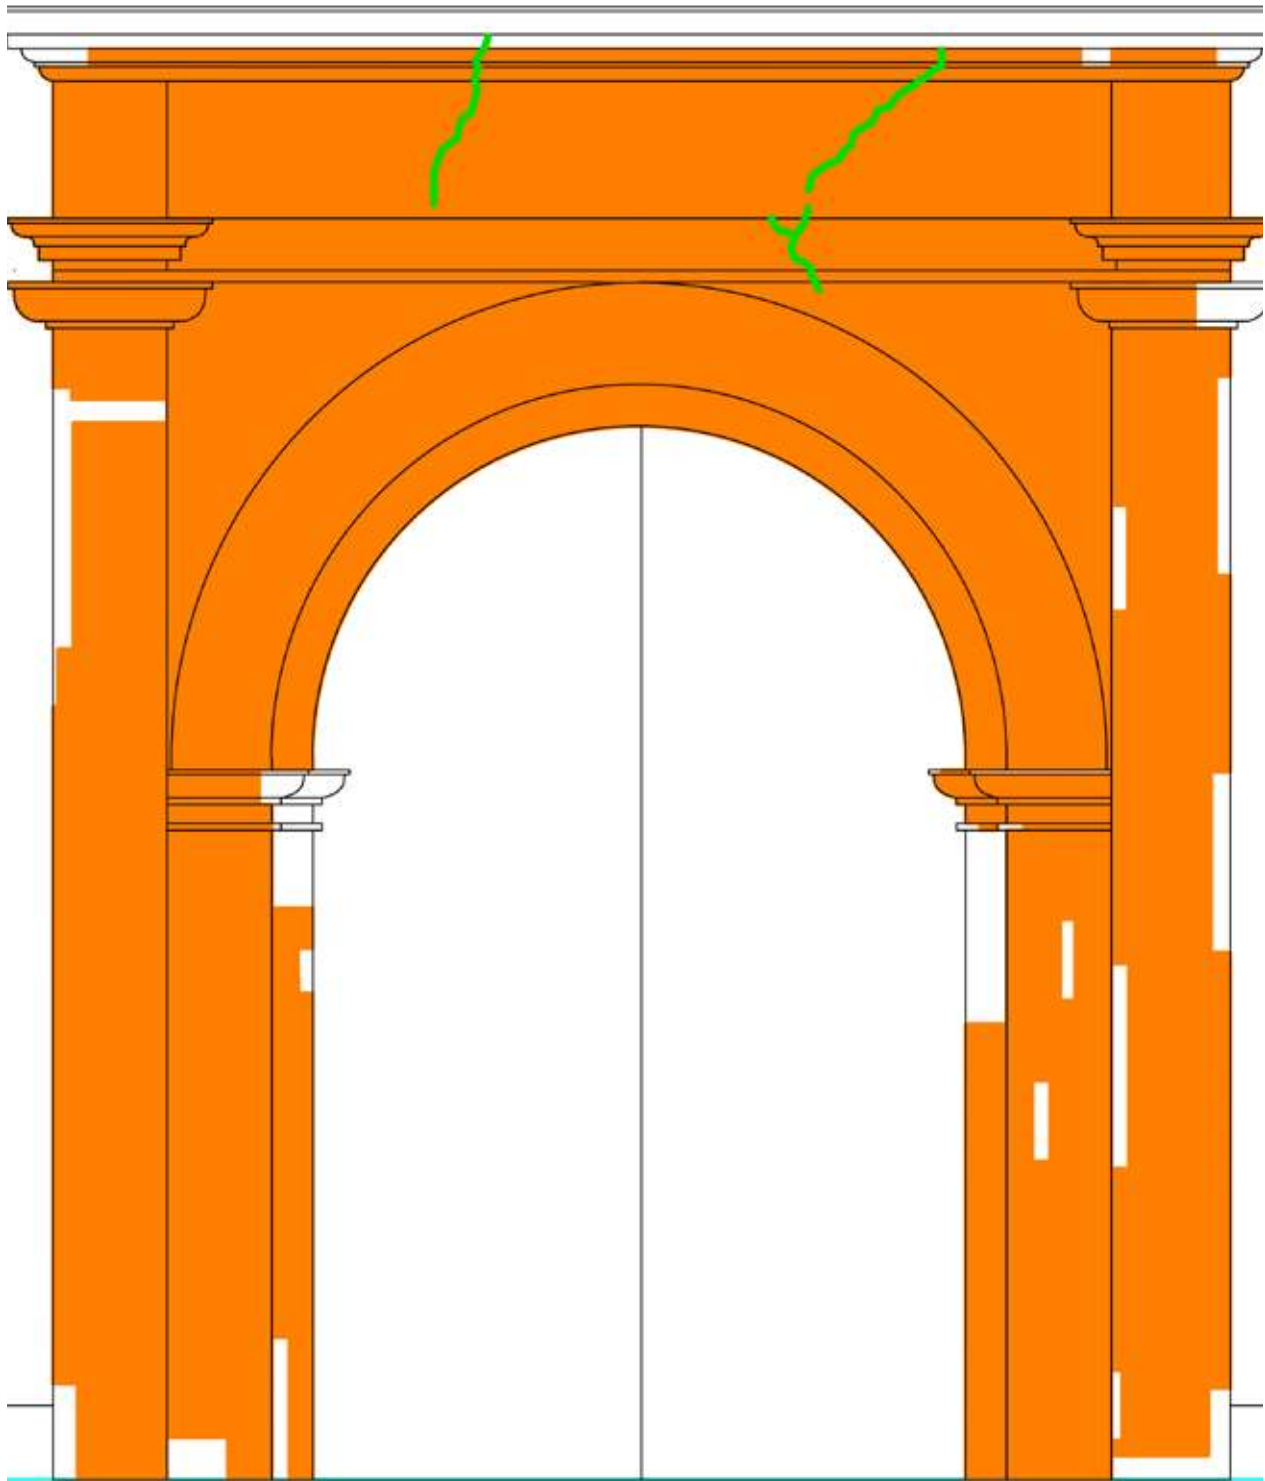
P.D.1, inwentaryzacja rysunkowa portalu II piętra skrzydła południowego, zaznaczone elementy oryginalne oraz pęknięcia

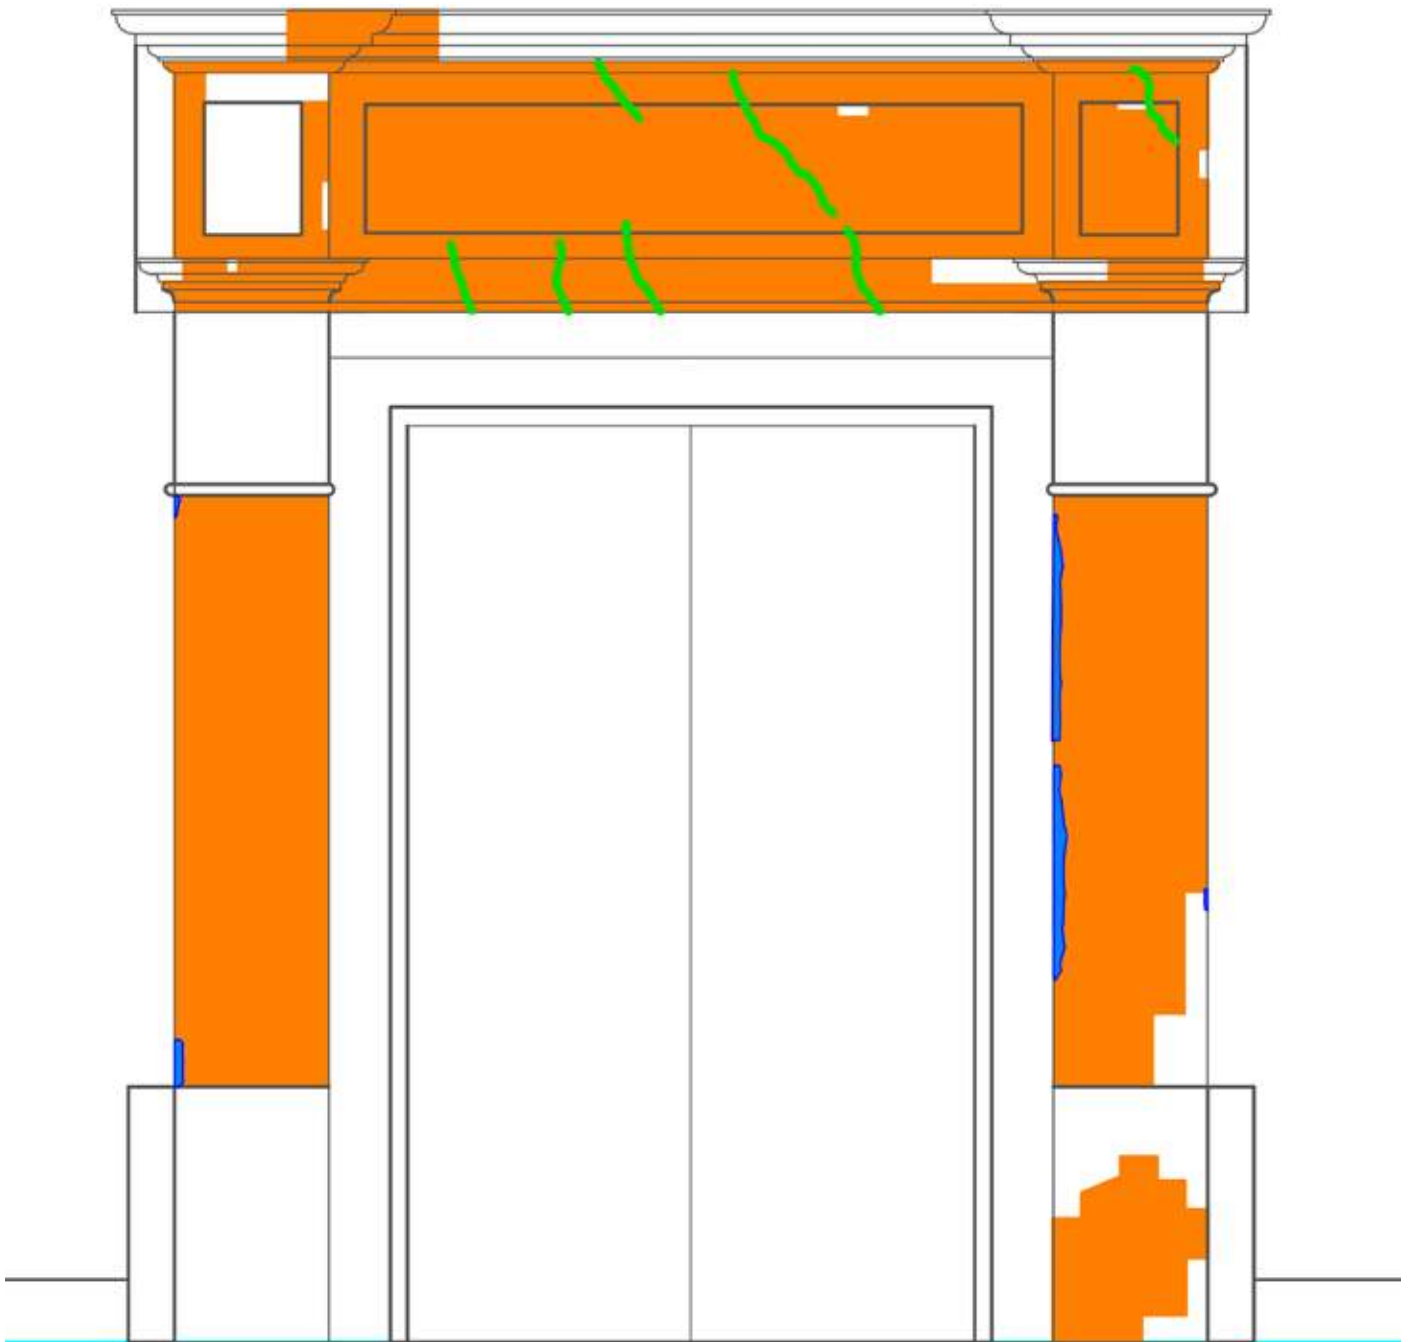
P.D.2 inwentaryzacja rysunkowa portalu II piętra skrzydła południowego, zaznaczone elementy oryginalne, ubytki oraz pęknięcia

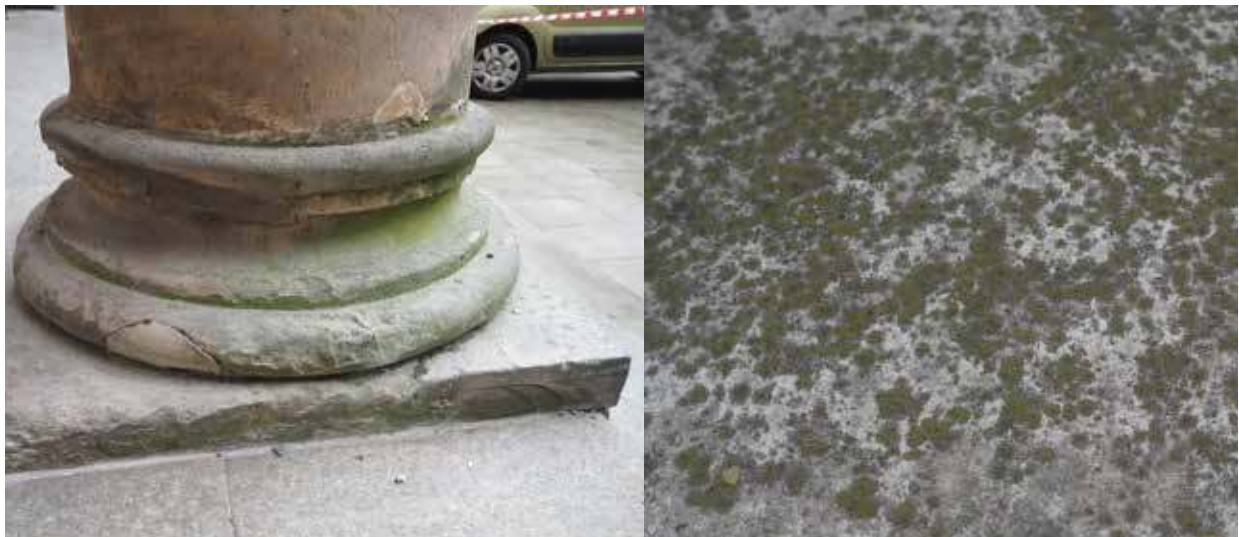
Nieodbrane naprawy kamieniarskie rozbijające optycznie trzony oryginalnych kolumn oraz uszkodzenia i korozja biologiczna baz kolumn i nakryw balustrad.

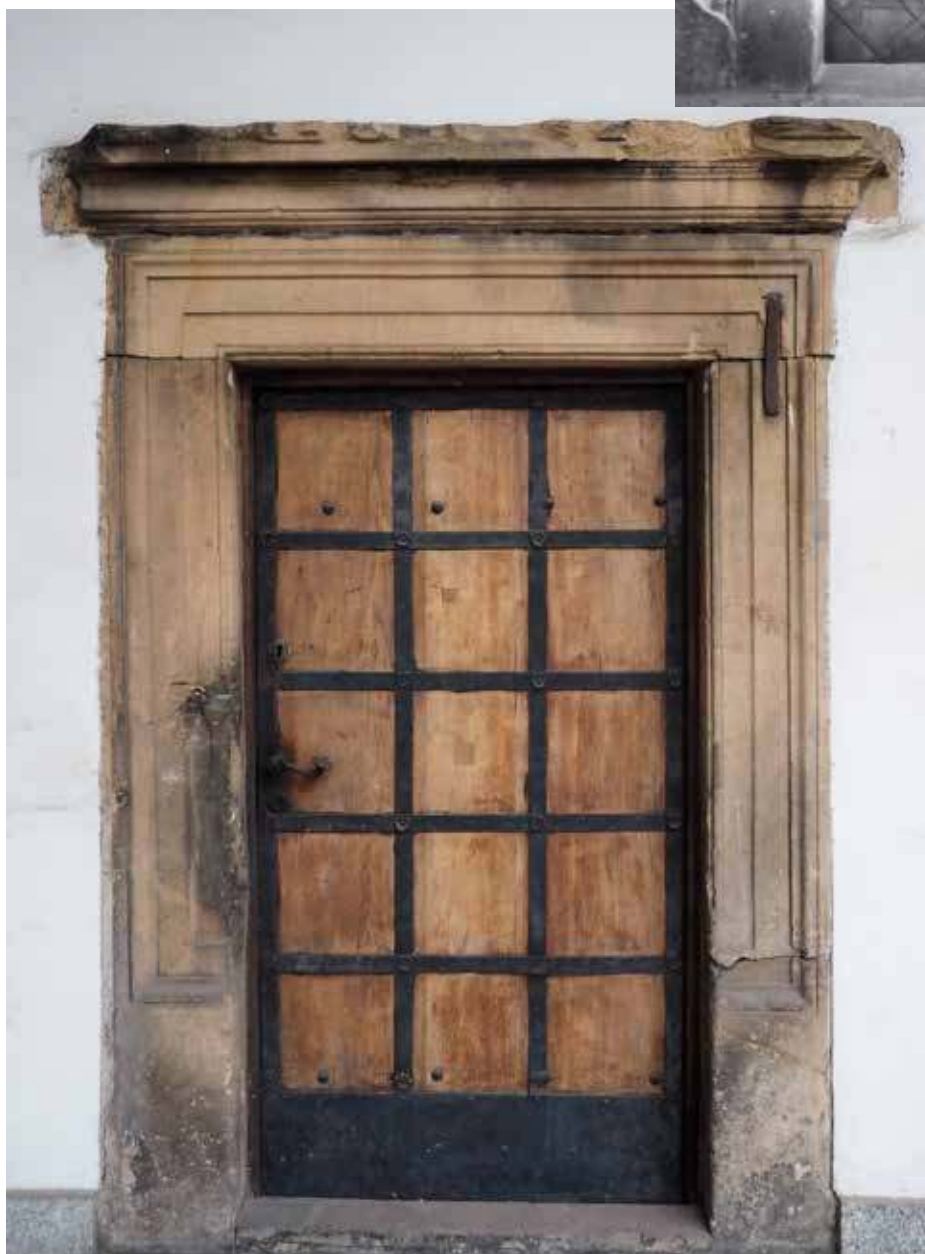
O.D.4,G.N.7 Portal parteru skrzydła południowego, fotografia archiwalna i stanu obecnego, uszkodzenia gzym-sowania, pęknięcia przy elemencie metalowym lewego węgaru rdzewiejąca kotwa metalowa

Elementy metalowe, nie spełniające już funkcji użytkowej, jak np. uchwyt skobla w lewym węgarku portalu nr O.D.4,G.N.7 należy usunąć, pozostałe elementy wyczyścić z produktów korozji i zabezpieczyć przed rdzewieniem. Uchwyty flag na nakrywach balustrad tralkowych górnej kondygnacji należy zdemonstrować ocynkować i zabezpieczyć warstwą malarską w kolorze dostosowanym do kamieniarki, tak aby nie były bardzo widoczne i zamontować ponownie, najlepiej z użyciem podkładek izolujących od kamienia.

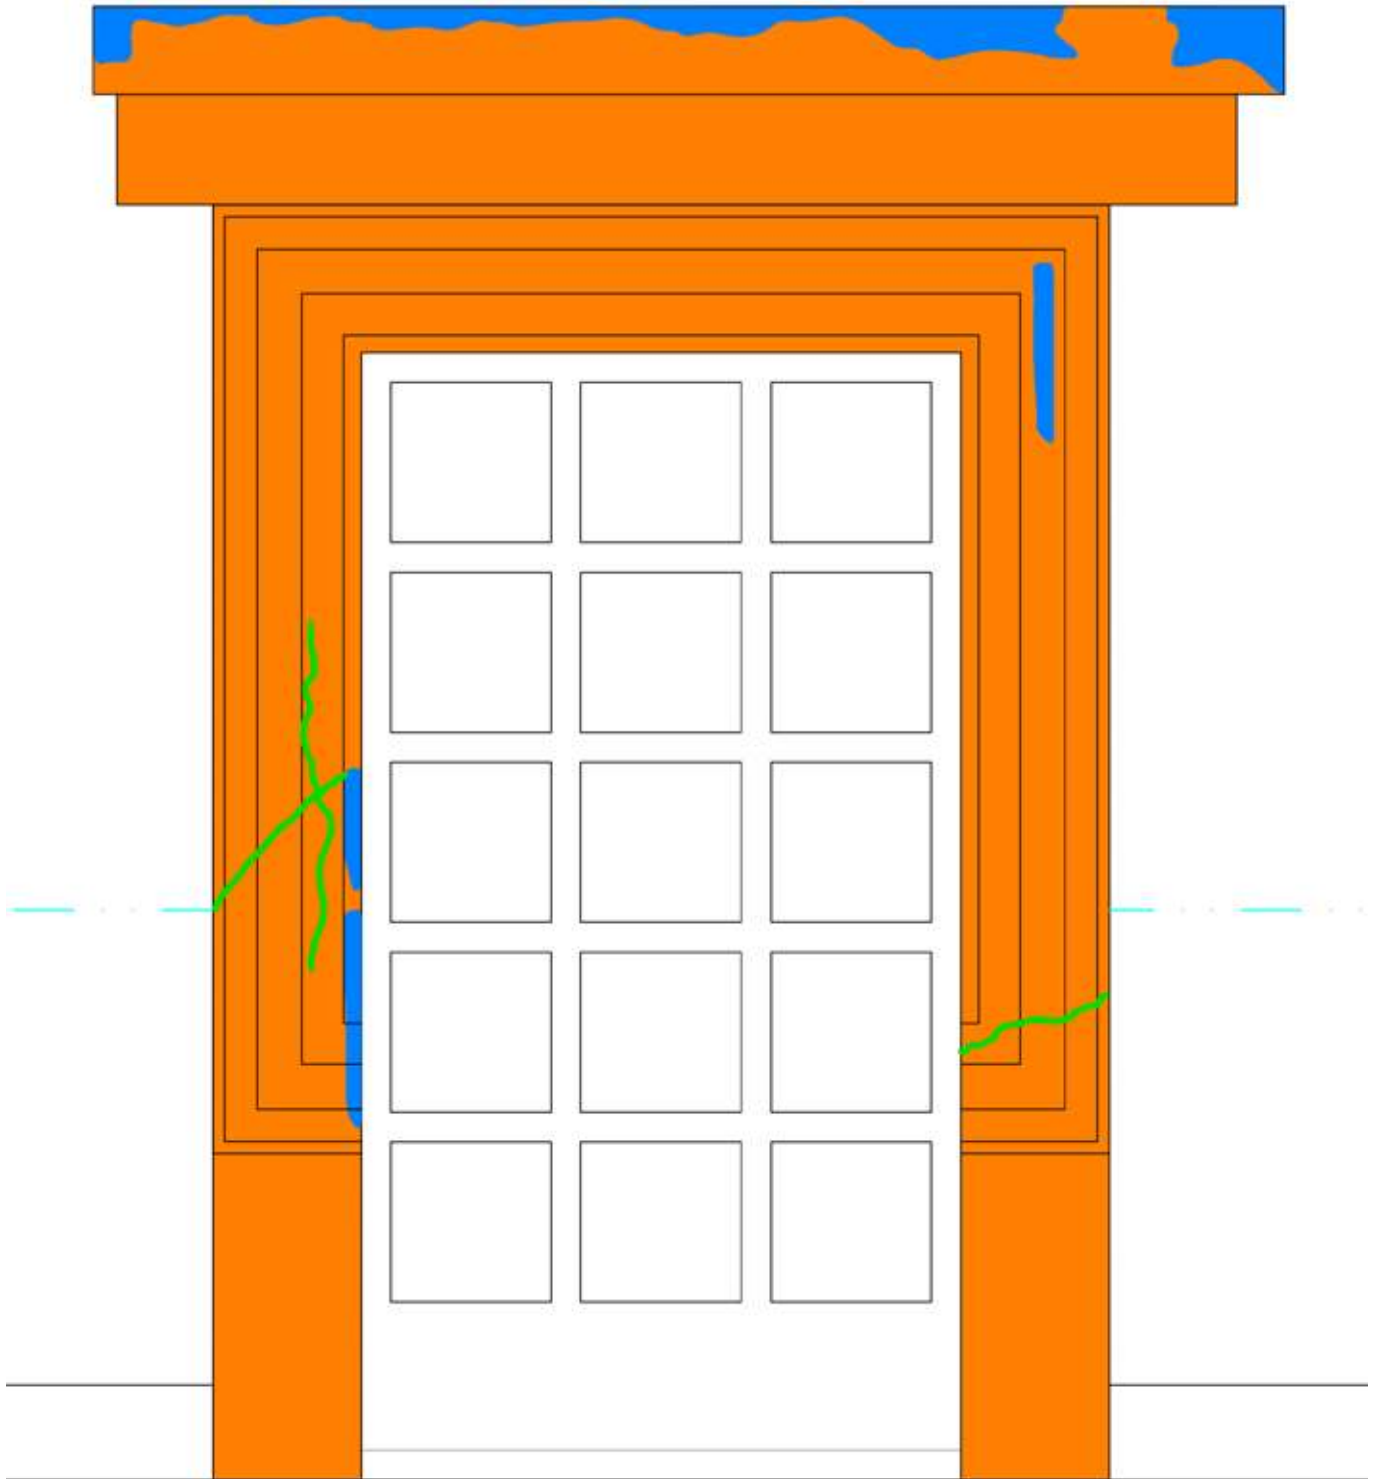
O.D.4,G.N.7inwentaryzacja rysunkowa parteru skrzydła południowego, zaznaczone elementy oryginalne, ubytki, pęknięcia oraz elementy metalowe

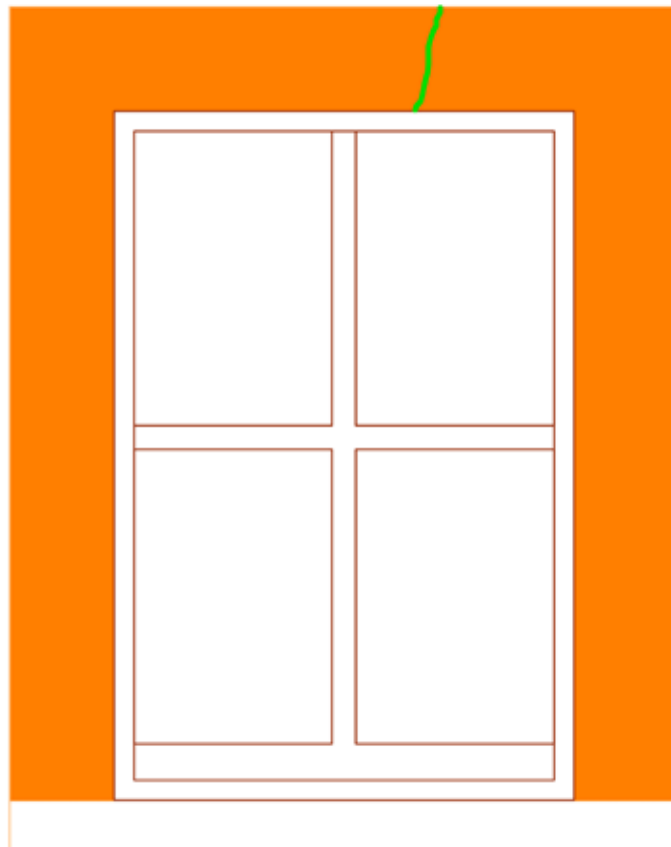
K.O.12 obramienie okna
parteru skrzydła
południowego
wraz z inwentaryzacją
elementów oryginalnych
oraz pęknięcia nadproża

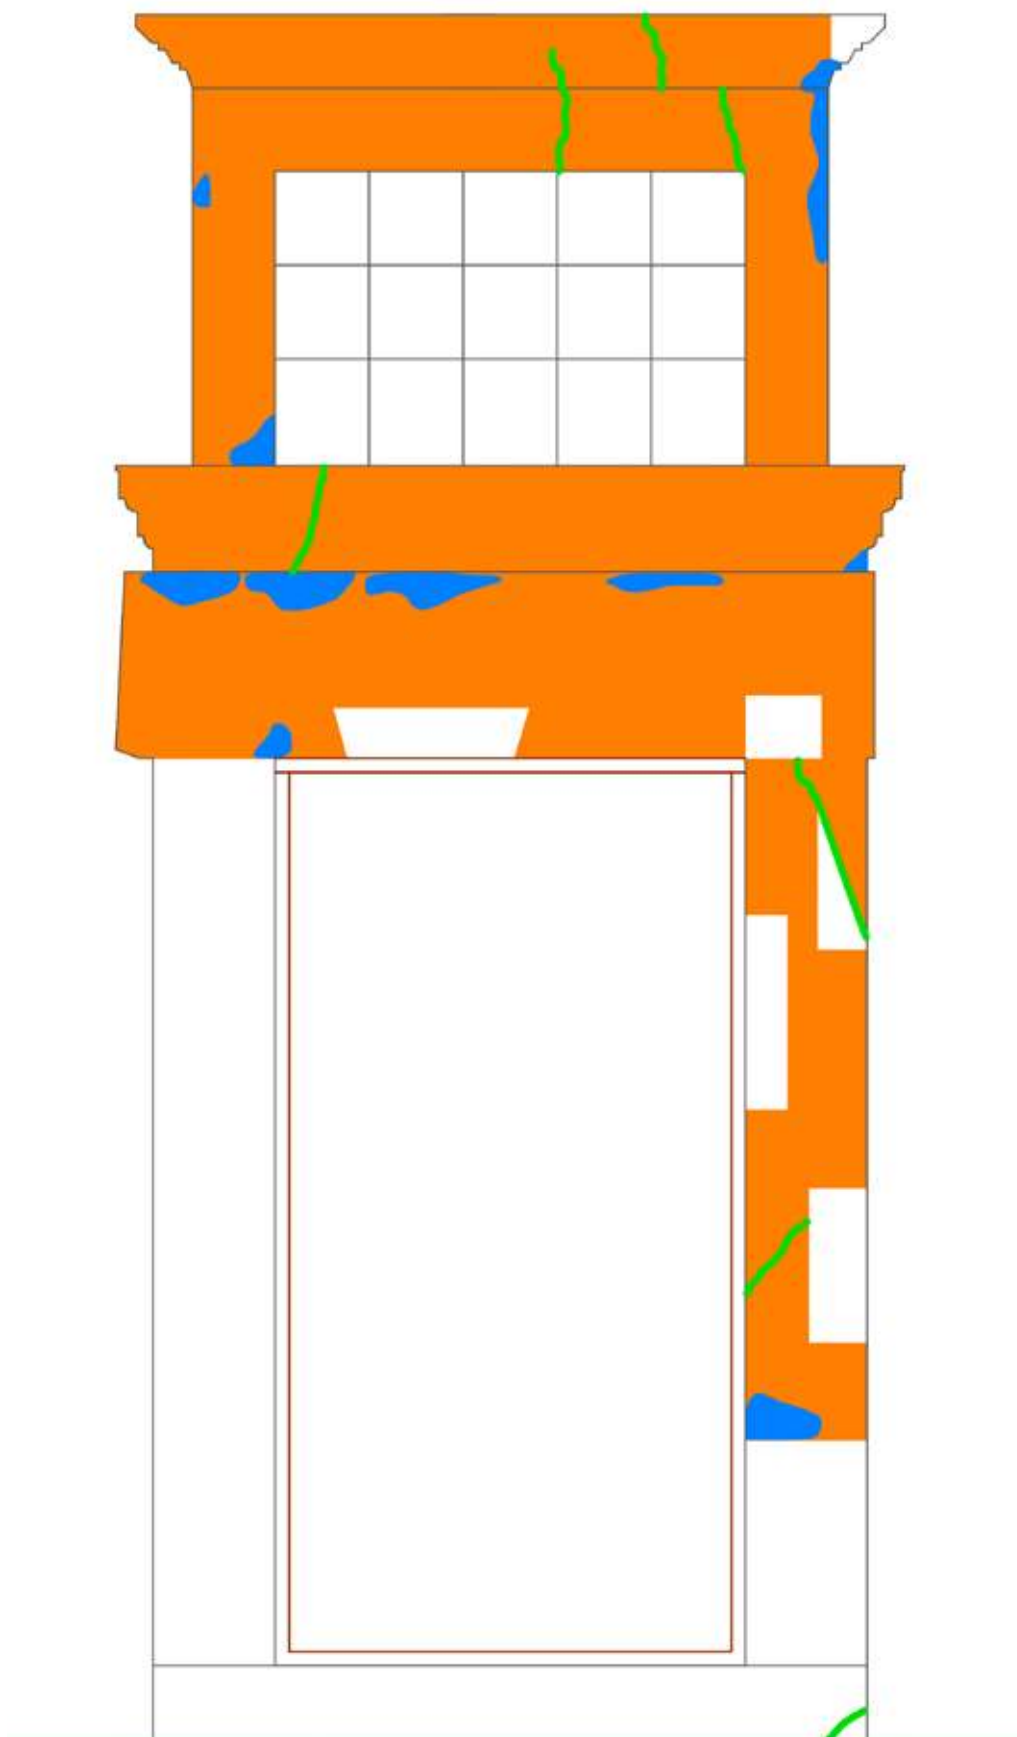
O.D.5, O.O.16.1, G.N.8, G.N.9, inwentaryzacja rysunkowa portalu skrzydła południowego, zaznaczone elementy oryginalne oraz pęknięcia

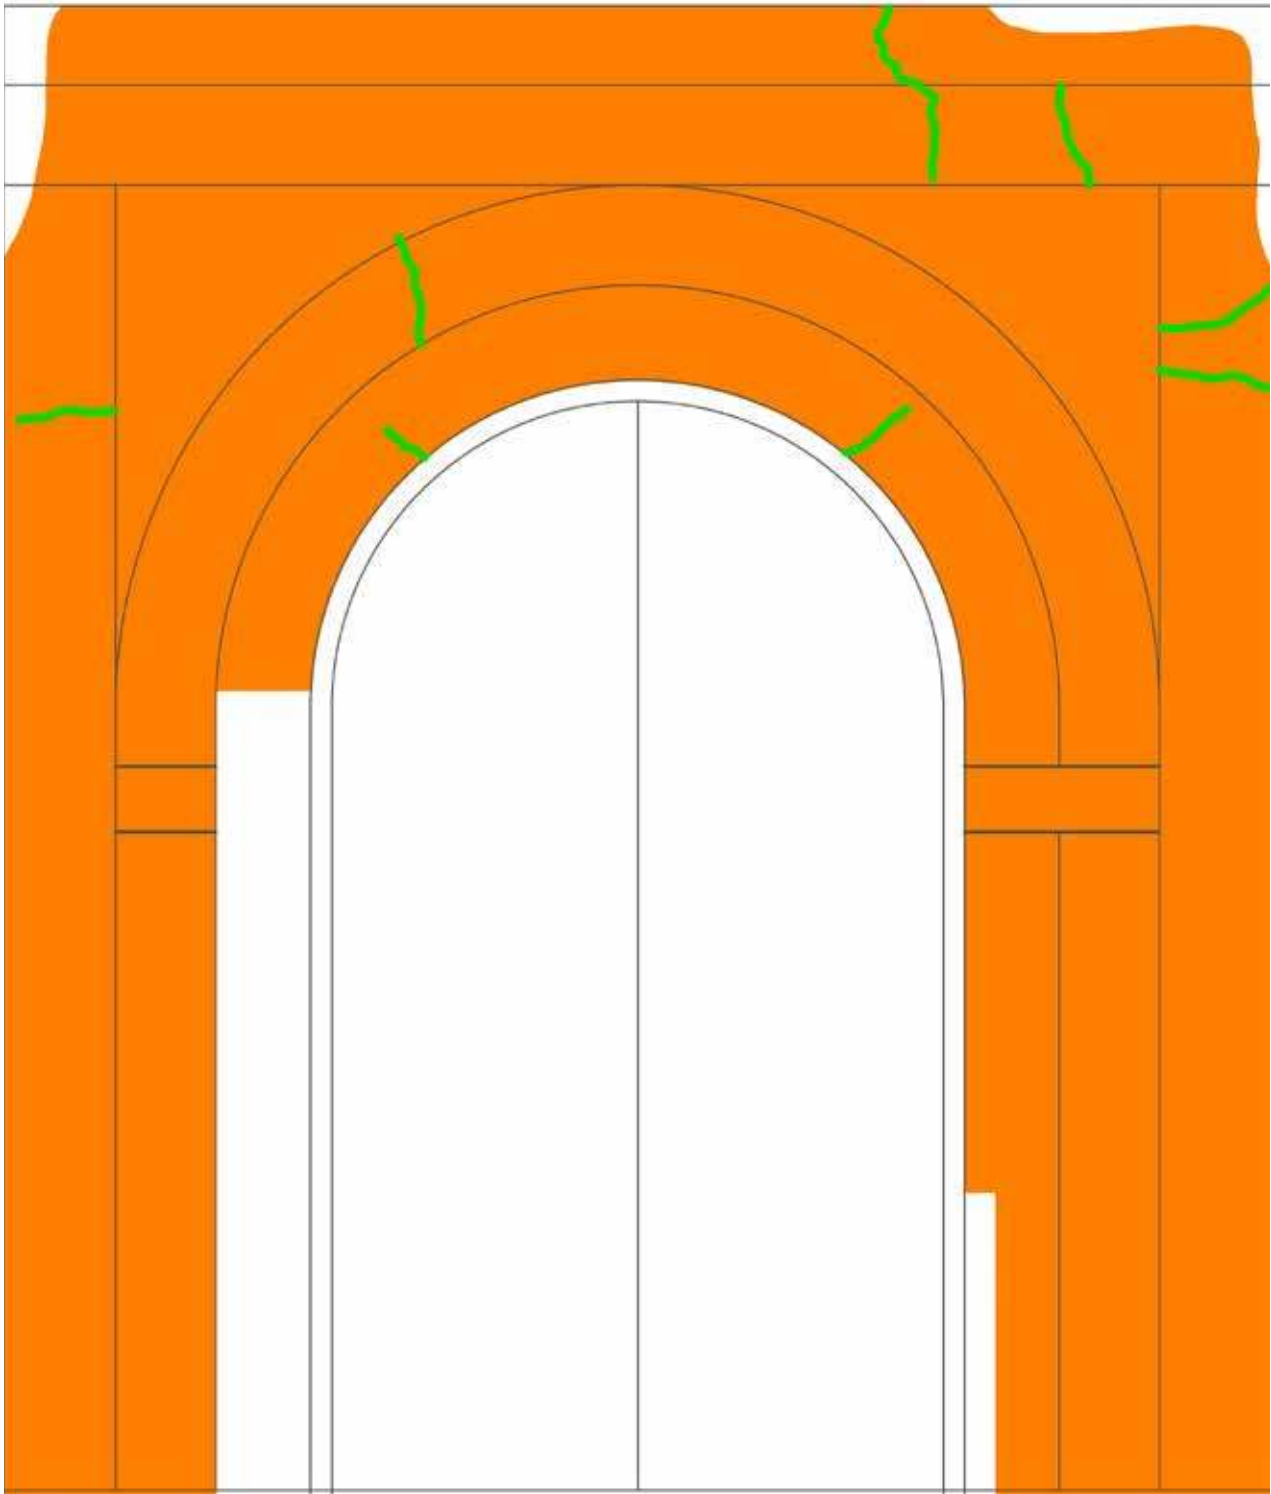
P.D.5, inwentaryzacja rysunkowa portalu II piętra parteru skrzydła południowego z oznaczonymi pęknięciami

- b) Przyjmuje się zachowanie w istniejącej formie bezstylowych uzupełnień węgarów opasek okiennych na krużganku I piętra skrzydła południowego, dla odróżnienia od wkomponowanych fragmentów oryginałów.
- c) Portal oznaczony symbolem P.D.5. (zlokalizowanego na II p. skrzydła południowego) o powierzchni bardzo zniszczonej, jednak w sposób jednorodny, zakłada się zachować w stanie istniejącym, bez rekonstrukcji detalu, jako świadectwo historii obiektu.
- d) Przy portalach okiennych i drzwiowych poszczególne elementy dekoracyjne jak gzymsy, kapitele i bazy wykuwane są w prostokątnych blokach kamiennych i w niektórych przypadkach ta techniczna płaska powierzchnia ciosu wstawionego w mur jest widoczna. Można ją przysłonić zacierką tynkarską (o ile nie wystaje ponad powierzchnię ściany), eksponując tylko właściwy profil kamienia.
