PROGRAM PRAC KONSERWATORSKICH ZAMKU PIASTÓW ŚLĄSKICH W BRZEGU

**WYSTRÓJ KAMIENIARSKI ELEWACJI ZEWNĘTRZNYCH I DZIEDZIŃCA ZAMKU
PIASTÓW ŚLĄSKICH W BRZEGU.**

grudzień 2019 r.

Oprac. dr Bożena Opitko

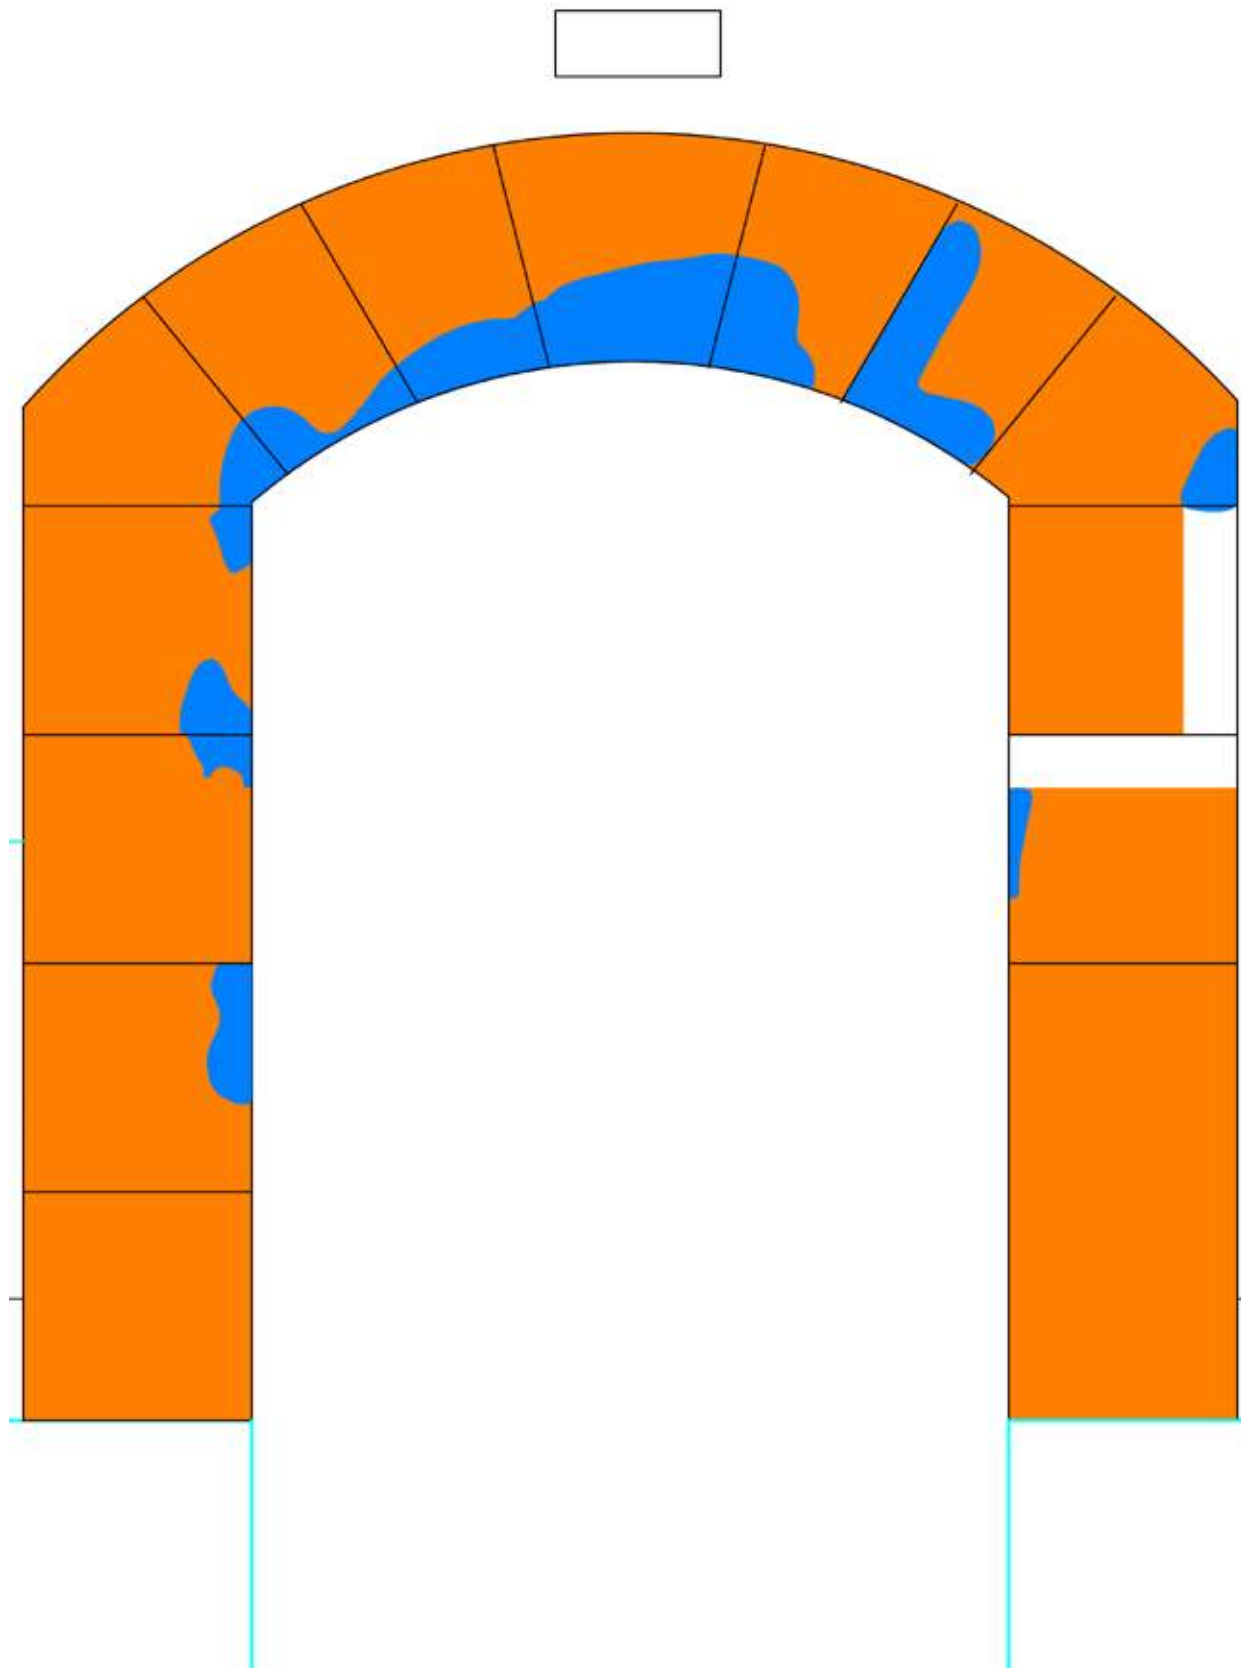
P.D.8 inwentaryzacja rysunkowa obramienia okna parteru skrzydła zachodniego z oznaczonymi elementami oryginalnymi i ubytkami

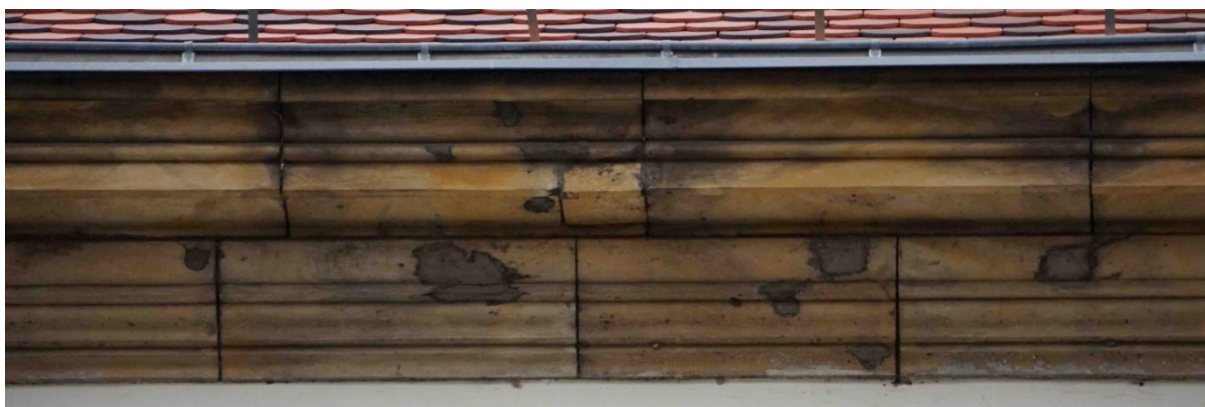
Ciosy nowo montowanej kamieniarki łączonych zaprawą z żywicą epoksydową, która z czasem mocno pociemniała. W przypadku gzymsowania, w większości zrekonstruowanego, największym defektem oprócz ciemnej siatki spoin, są lokalnie zacieki i przebarwienia wynikające z zalewania wodą opadową w związku z niesprawnym orywnowaniem. Powierzchnia kamieniarki jest mocno zabrudzona, uzupełnienia i spoinowanie wymagają uporządkowania estetycznego. Na oryginalnych partiach obramień występują liczne uszkodzenia i ubytki, zwłaszcza na podokiennikach i gzymsowaniach, a nadproża są spękane. Występują też pociemniałe z czasem uzupełnienia kitami cementowymi lub epoksydowymi oraz niedobranymi kolorystycznie tasztami.

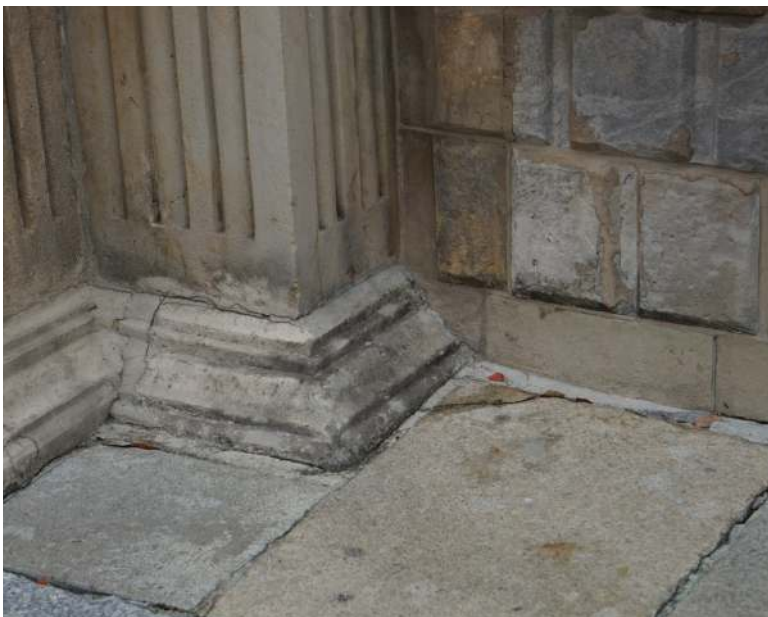
Brama główna, pęknięcia strukturalne prawego, wschodniego narożnika, zabrudzenie i korozja biologiczna gzymsowania.

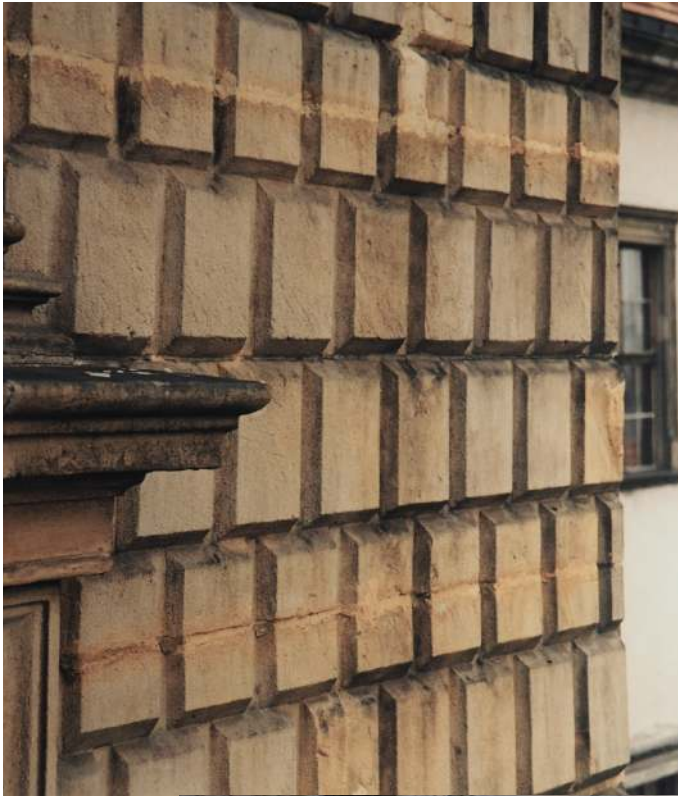
Brama główna, ślad przekucia pod okablowanie uzupełniony podczas konserwacji w 2002 r. i stan obecny tych uzupełnień, widoczne ciemne nawarstwienia na powierzchni kamienia.
