PROGRAM PRAC KONSERWATORSKICH ZAMKU PIASTÓW ŚLĄSKICH W BRZEGU

**WYSTRÓJ KAMIENIARSKI ELEWACJI ZEWNĘTRZNYCH I DZIEDZIŃCA ZAMKU
PIASTÓW ŚLĄSKICH W BRZEGU.**

grudzień 2019 r.

Oprac. dr Bożena Opitko

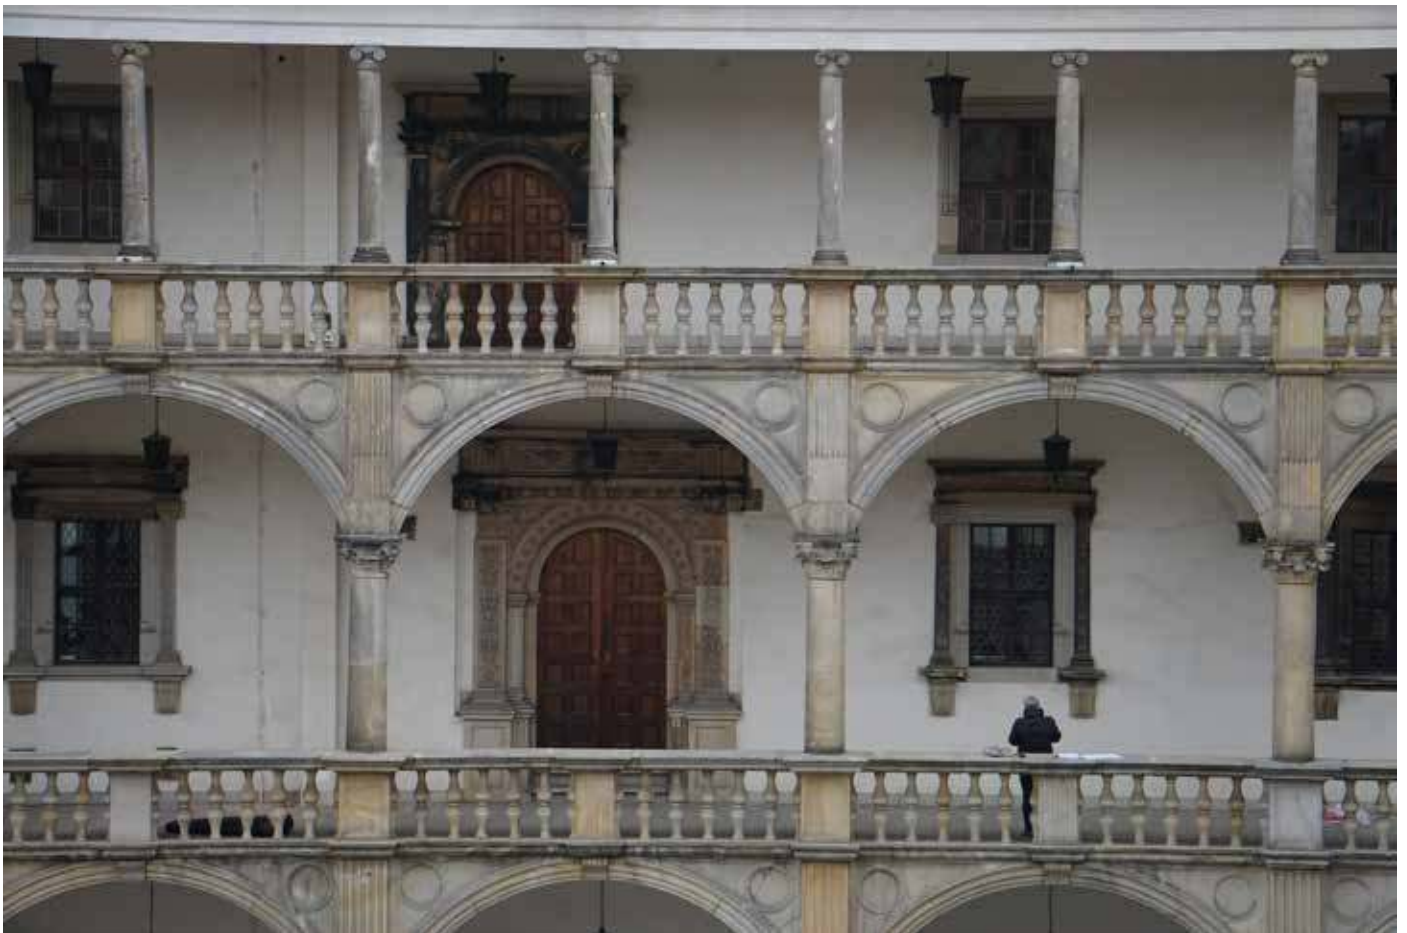
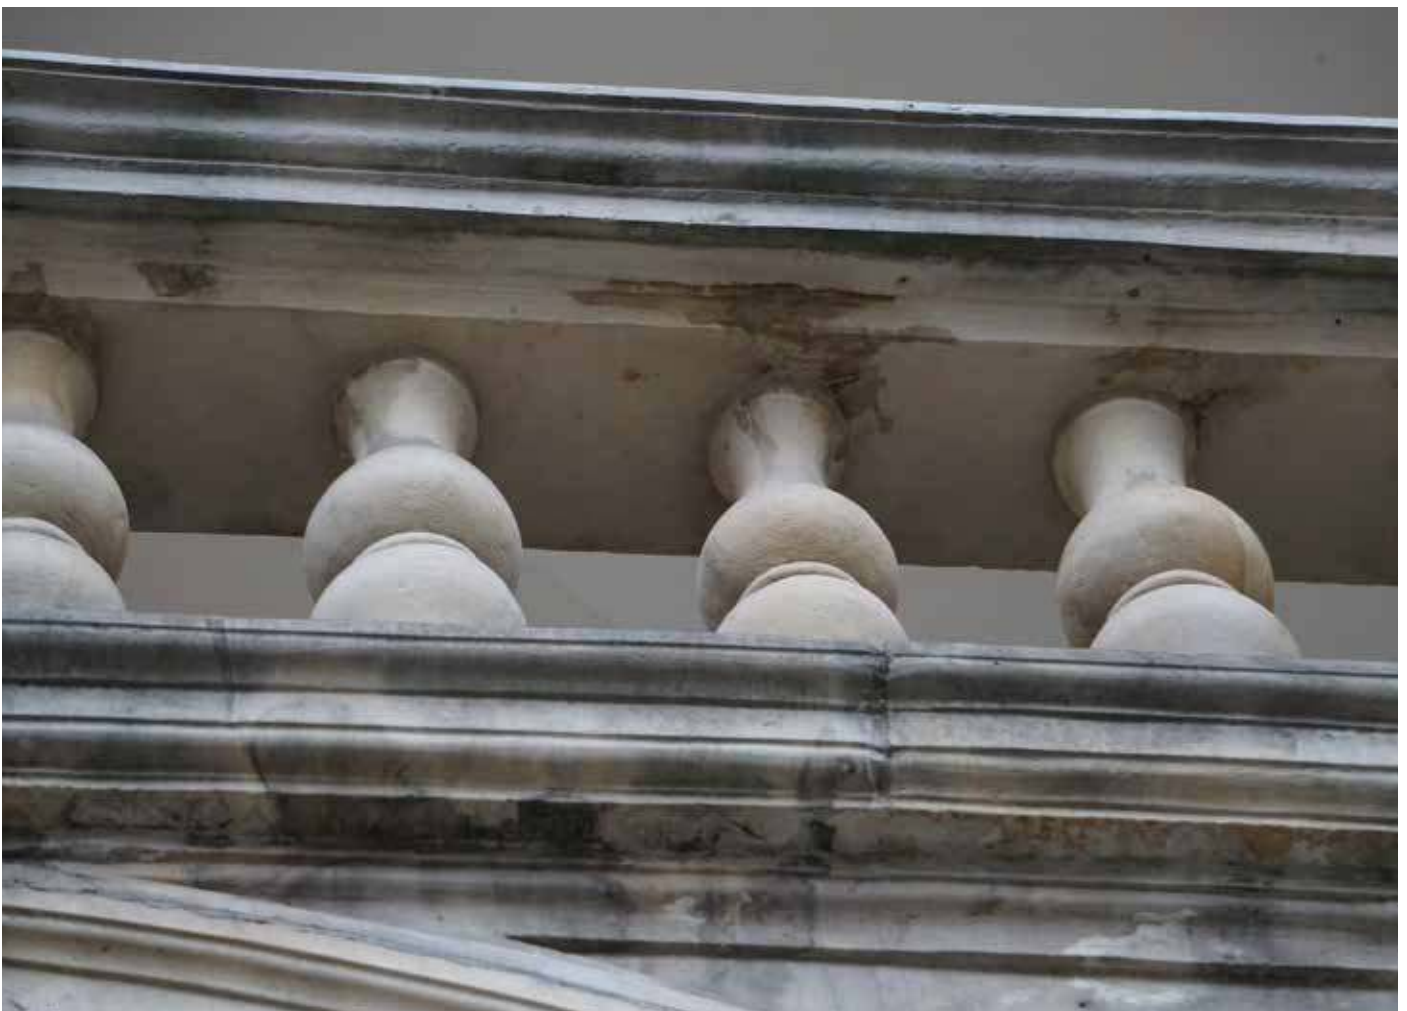
Widok ogólny krużganków I i II piętra. Poniżej fragment krużganków I i II piętra - zaplamienia w wyniku przeciekania wody opadowej przez elementy poziome balustrady.

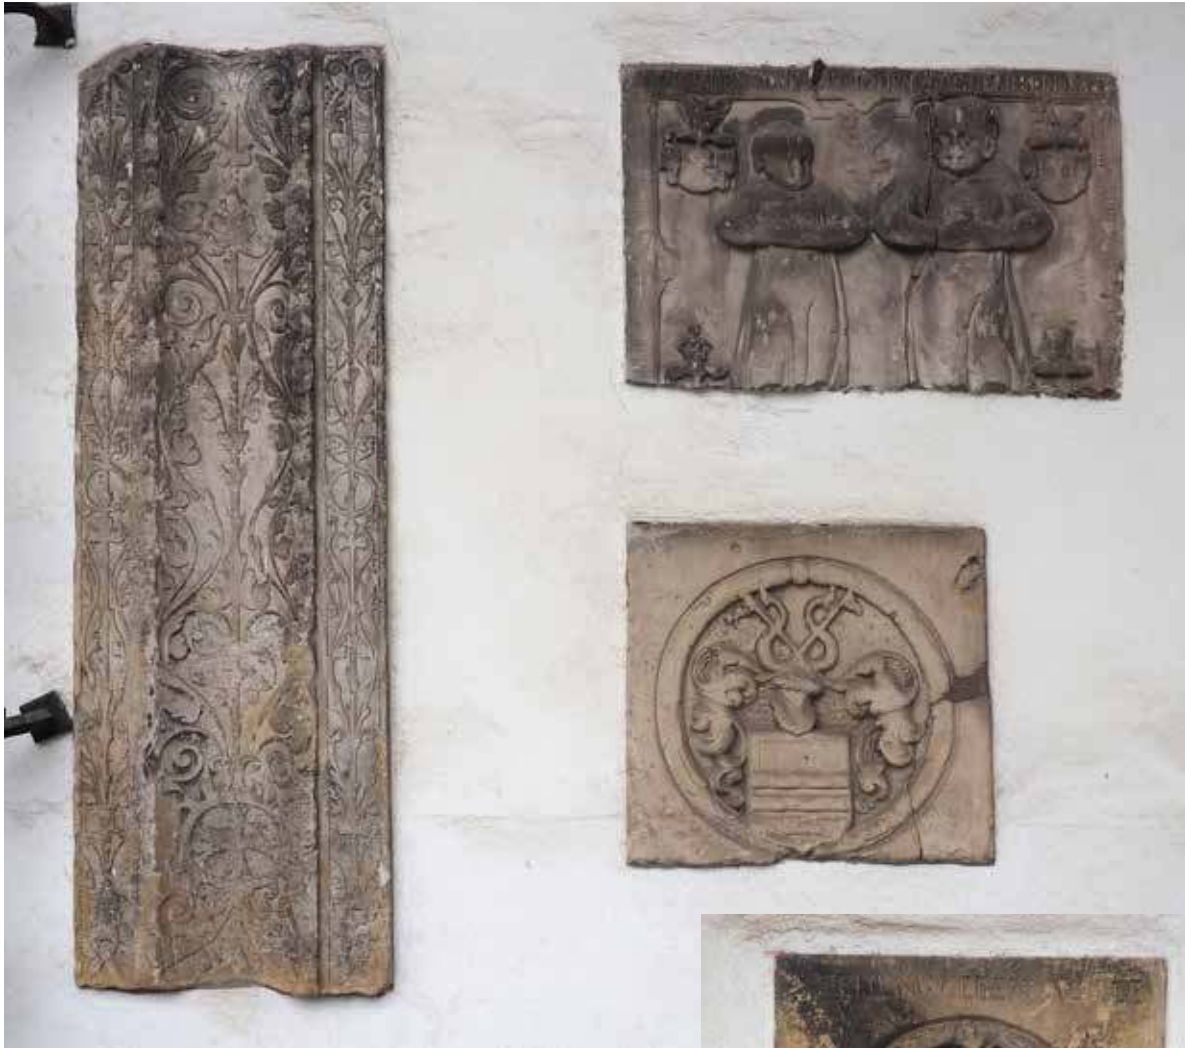
relikty kamieniarki
E.K.4, E.K.5, E.K.6.

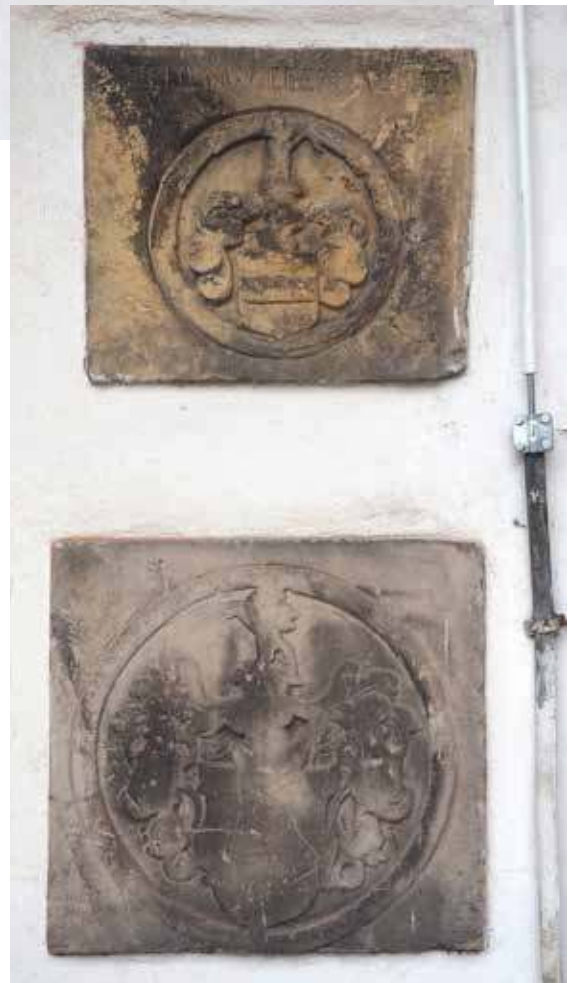
relikty kamieniarki
E.K.7 i E.K.8.

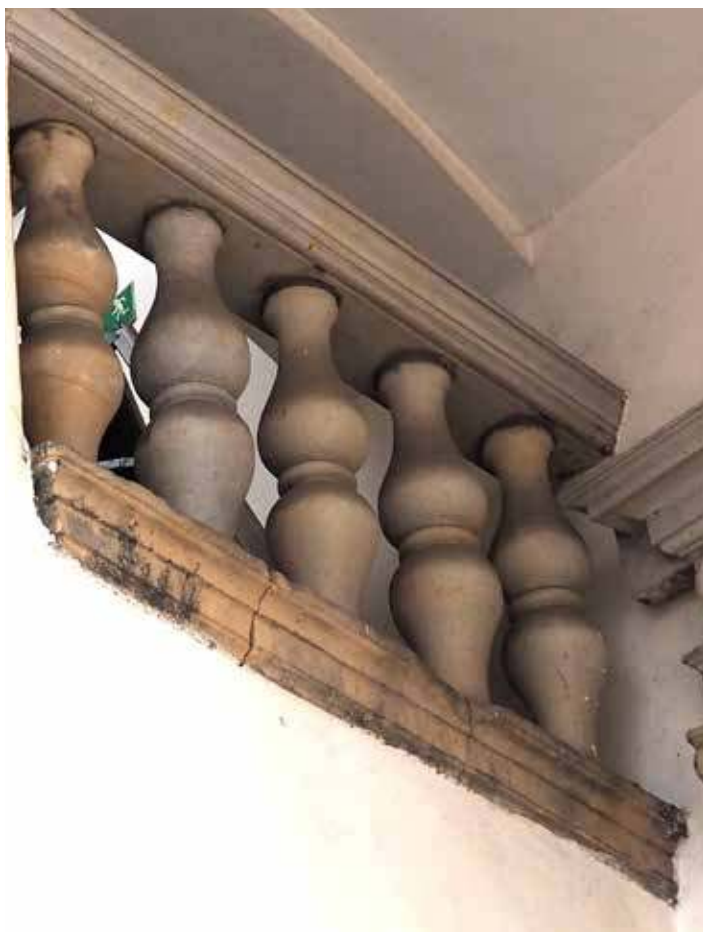
na fotografii archiwalnej widoczny oryginalny fragment balustrady z tralkami, których kształt nie został powtórzony podczas rekonstrukcji

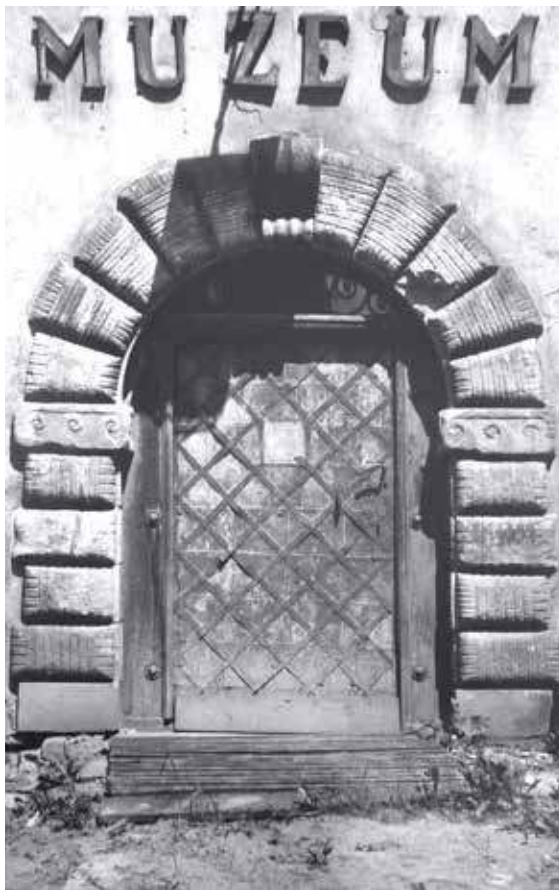
portal P.D.4 fotografia archiwalna

P.D.4 Jasna taszla po prawej stronie portalu, pęknięcia w obrębie lewego węgaru.

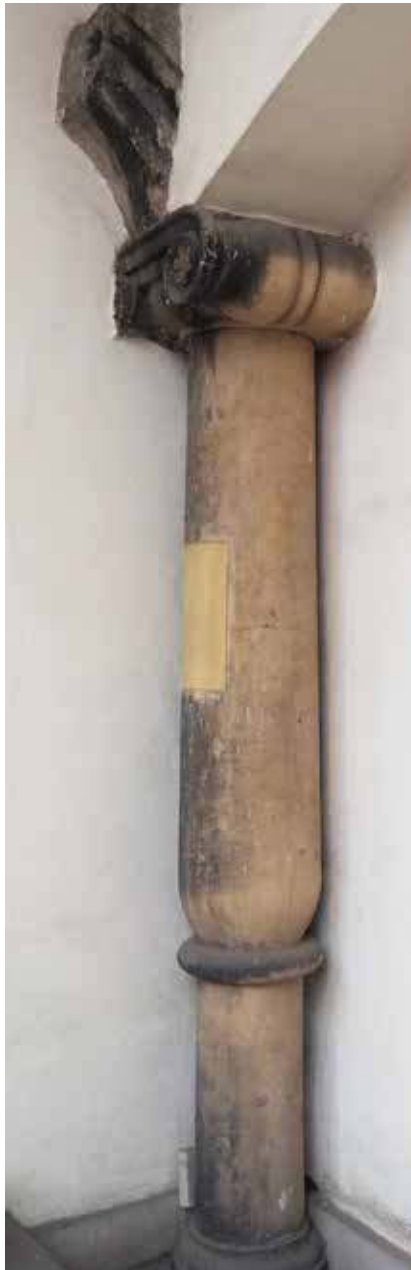
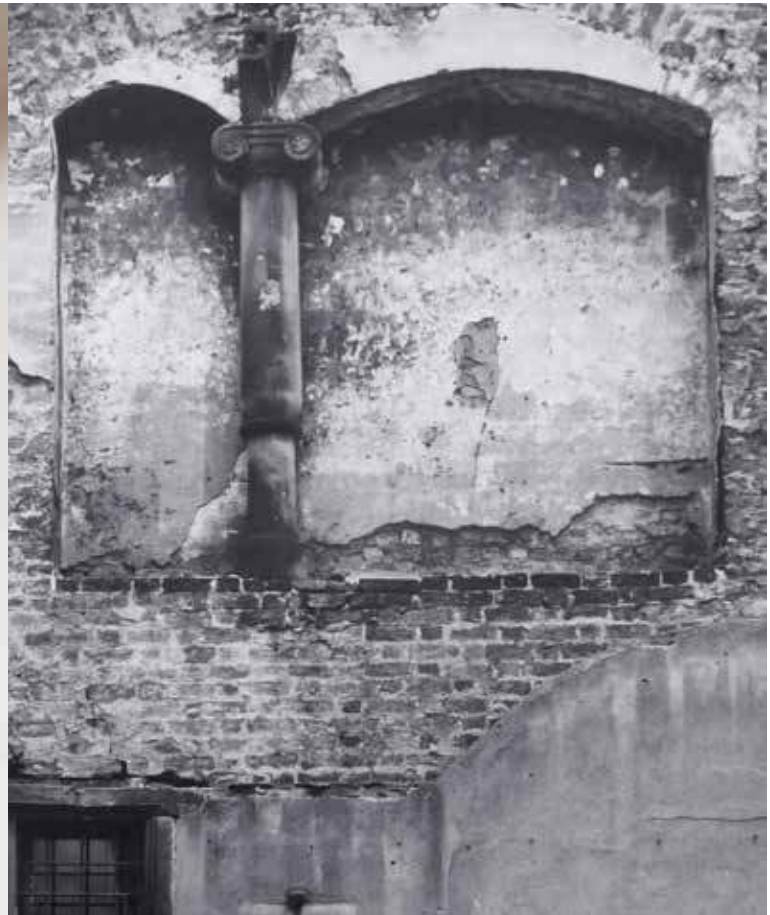
E.K.9 kolumna na I piętrze skrzydła wschodniego stan obecny i fotografia archiwalna

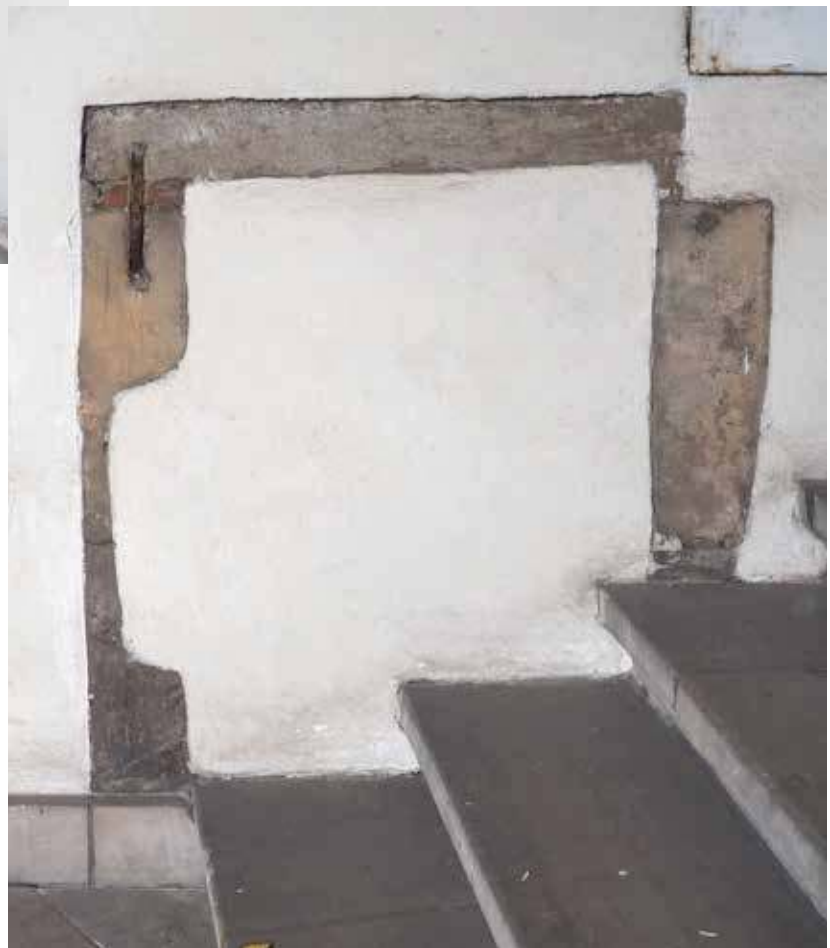
E.K.1. relikw kamieniar-ki, rdzewiejący element metalowy

Elementy metalowe, nie spełniające już funkcji użytkowej, jak np. uchwyt skobla w lewym węgarku portalu nr O.D.4,G.N.7 należy usunąć, pozostałe elementy wyczyścić z produktów korozji i zabezpieczyć przed rdzewieniem. Uchwyty flag na nakrywach balustrad tralkowych górnej kondygnacji należy zdemonstrować ocynkować i zabezpieczyć warstwą malarską w kolorze dostosowanym do kamieniarki, tak aby nie były bardzo widoczne i zamontować ponownie, najlepiej z użyciem podkładek izolujących od kamienia.

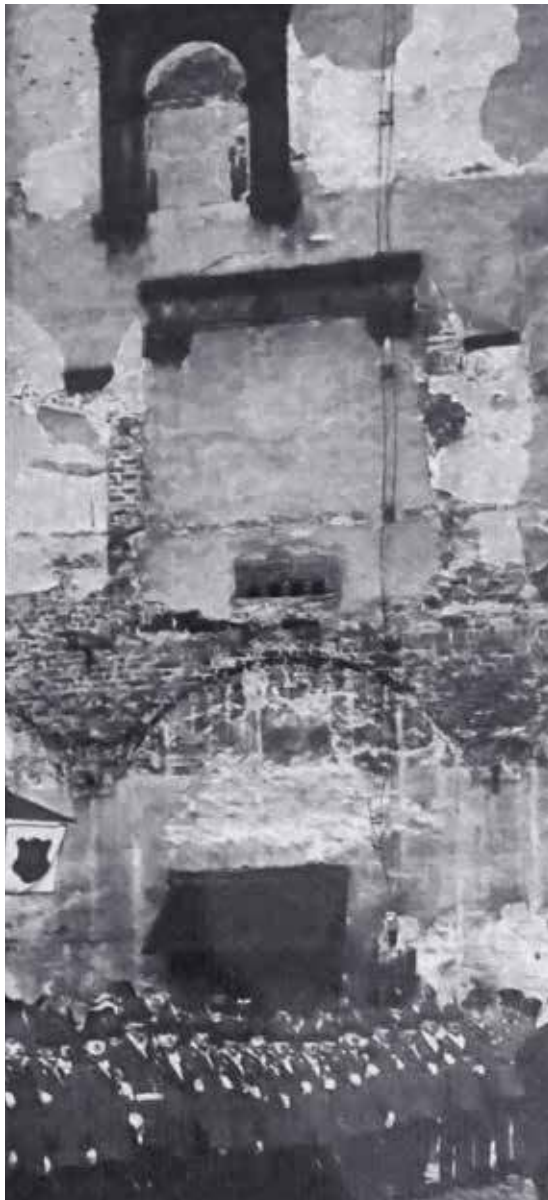
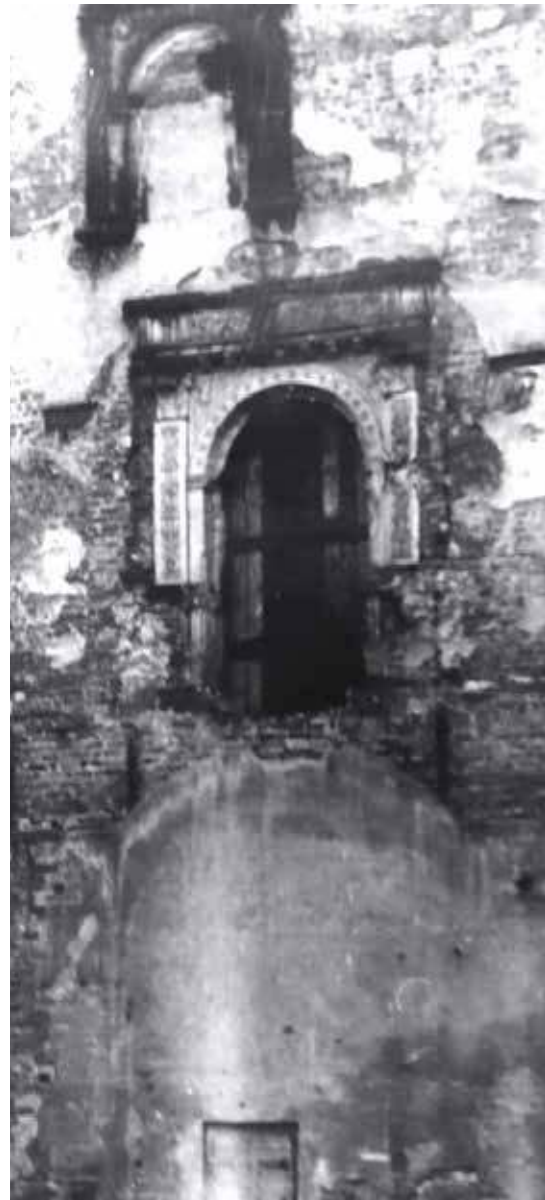
P.D.3 fotografia archiwalne z lat 60. XX w ukazująca stan zachowania portalu. Dobrze widoczny jest zakres uszkodzeń, a także przemieszczenia pilastrów (zwłaszcza kapiteli), świadczące o ich przemontowaniu obiektu.

W przypadku portalu P.D.3 proponuje się utrzymać stan istniejący (mimo pewnego dysonansu estetycznego, i nie podejmować prób rozdzielania portalu wraz z wkomponowaniem jego części w inne miejsce kilku względów. Wymagałoby o opracowania nowej koncepcji formalno – użytkowej i komunikacyjnej w obrębie krużganków, byłoby zadaniem bardzo kosztownym i trudnym w realizacji oraz zagrażającym powstaniem kolejnych uszkodzeń kamieniarki, o której pierwotnym wyglądzie nie ma wystarczających informacji.

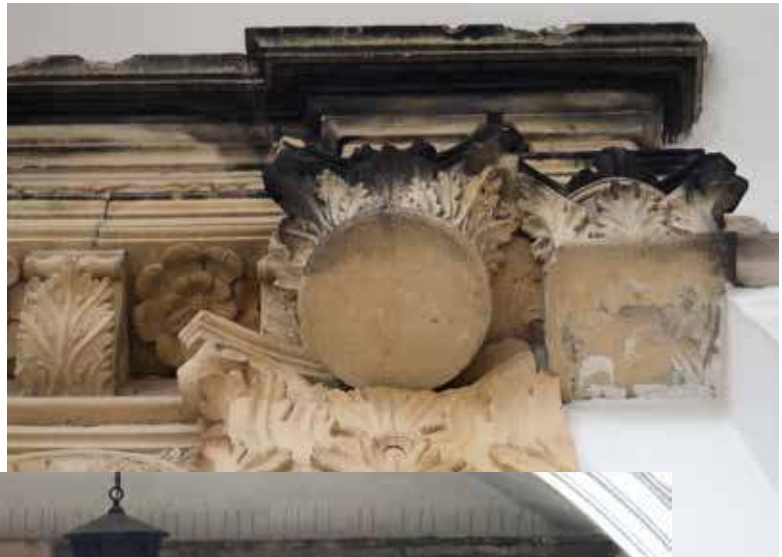
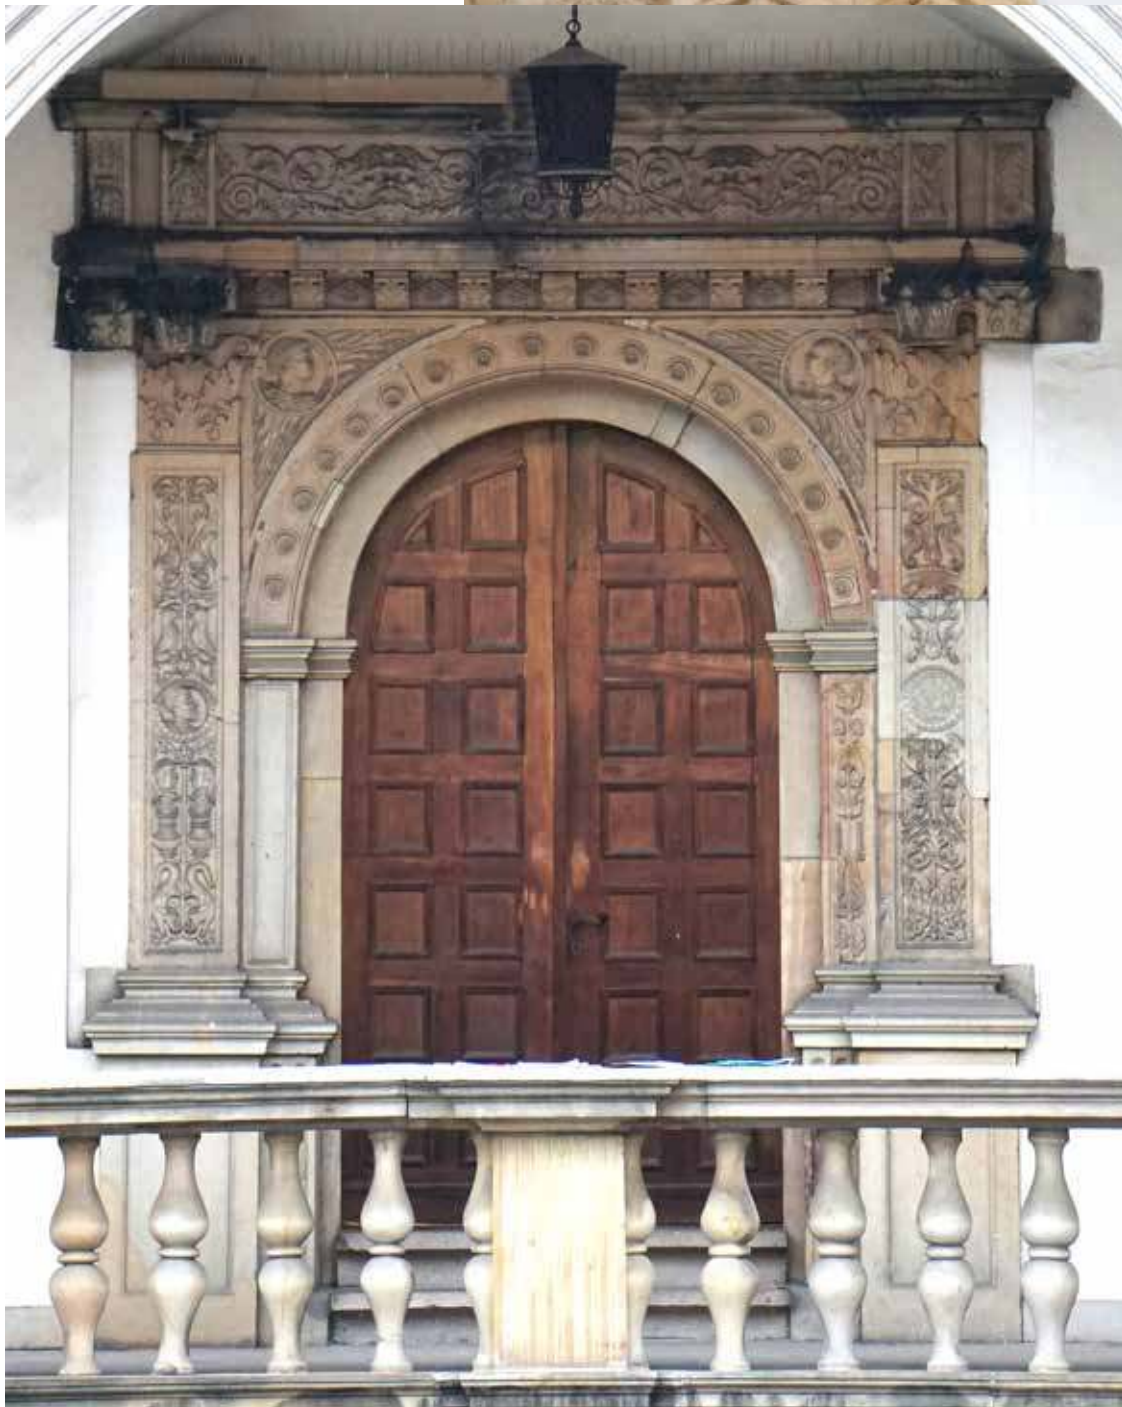
portal P.D.3, inwentaryzacja stanu zachowania i elementów oryginalnych

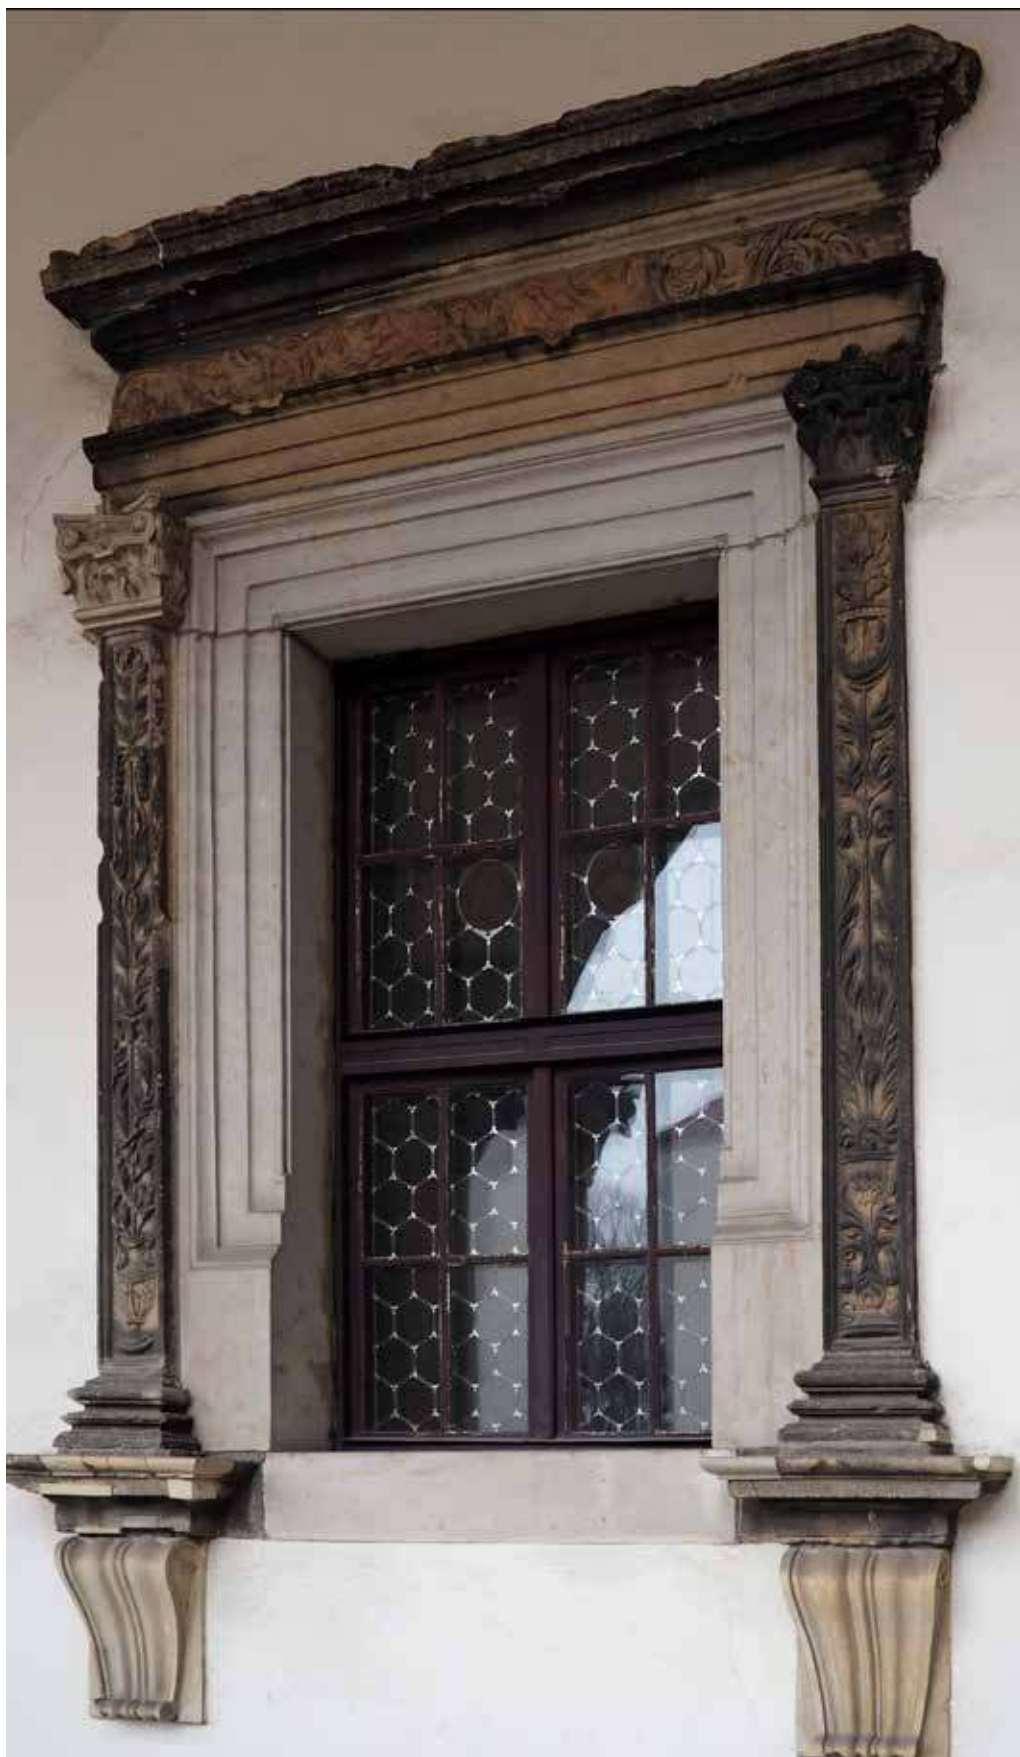
G.N.1.3, O.O.12.3,P.O.11.3 inwentaryzacja oryginalnych elementów kamieniarki oraz ubytków

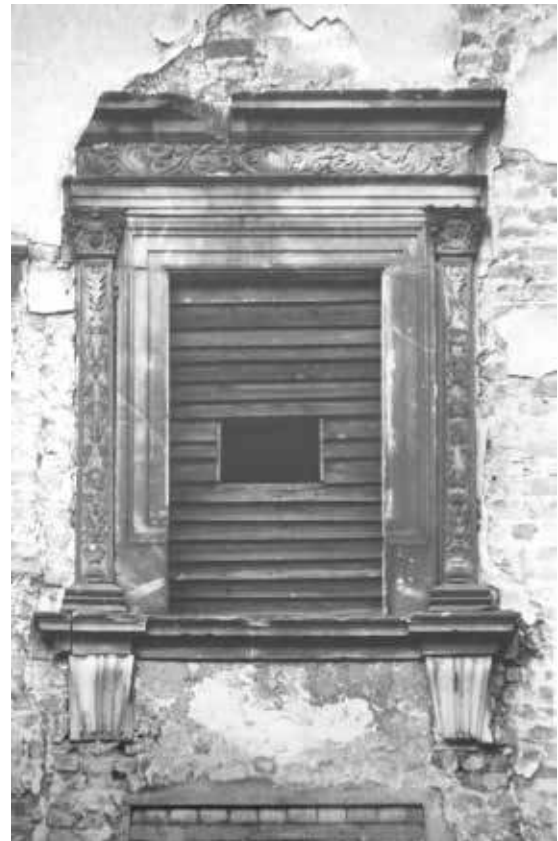
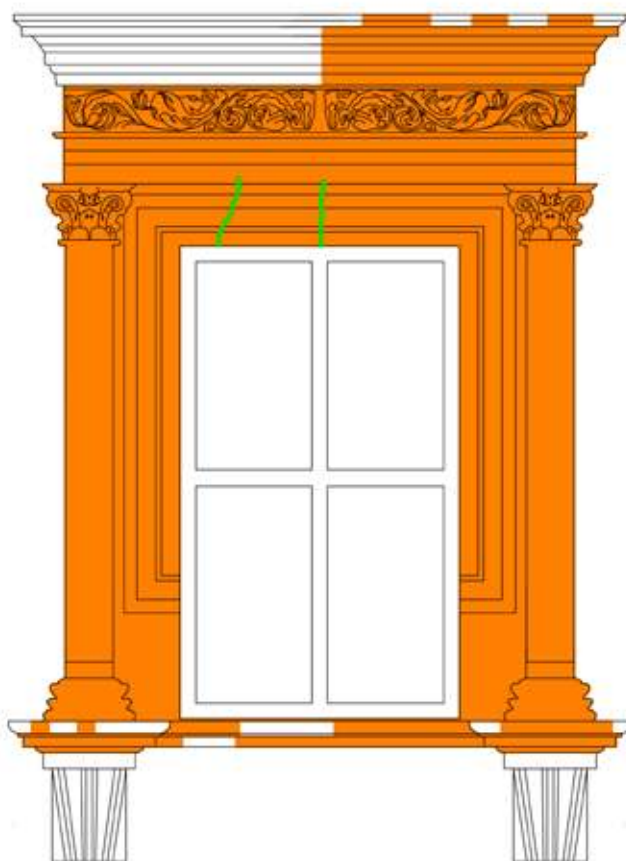
Fotografia archiwalna z lat 60. XX w. Widoczna uszkodzona część nadproża obecnie całkowicie zastąpiona wstawką kamienną.

G.N.1.4, O.O.12.4, P.O.11.4 inwentaryzacja elementów oryginalnej kamieniarki oraz pęknięć.

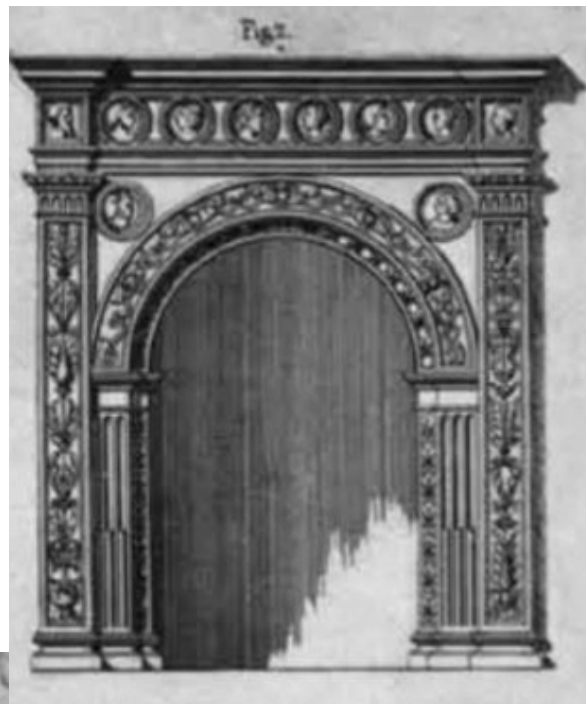
fotografia archiwalna,
dobrze widoczny zakres uszkodzeń

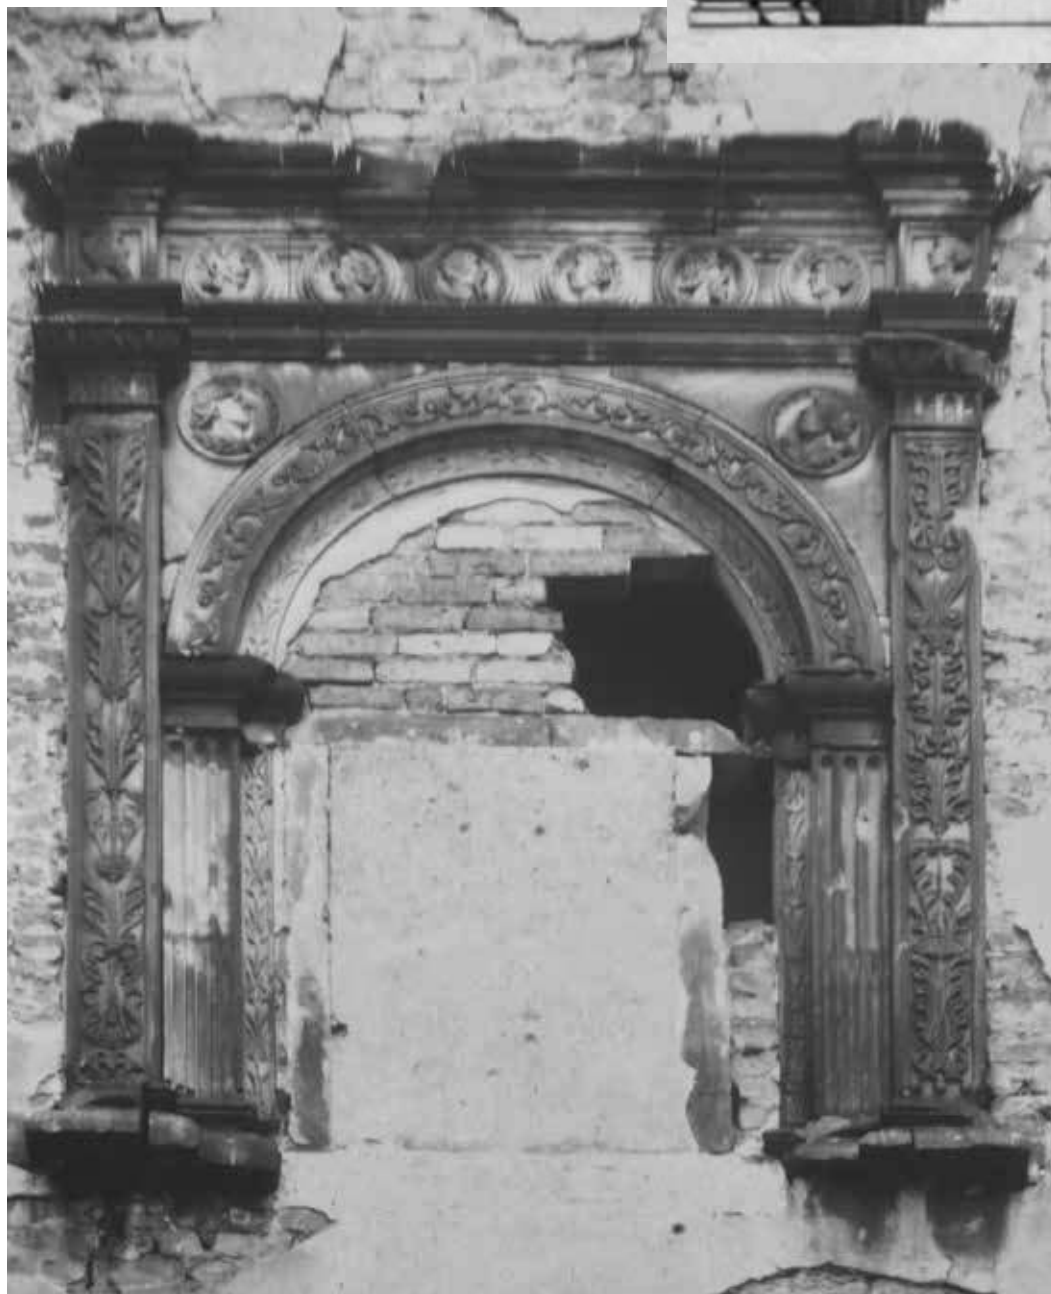
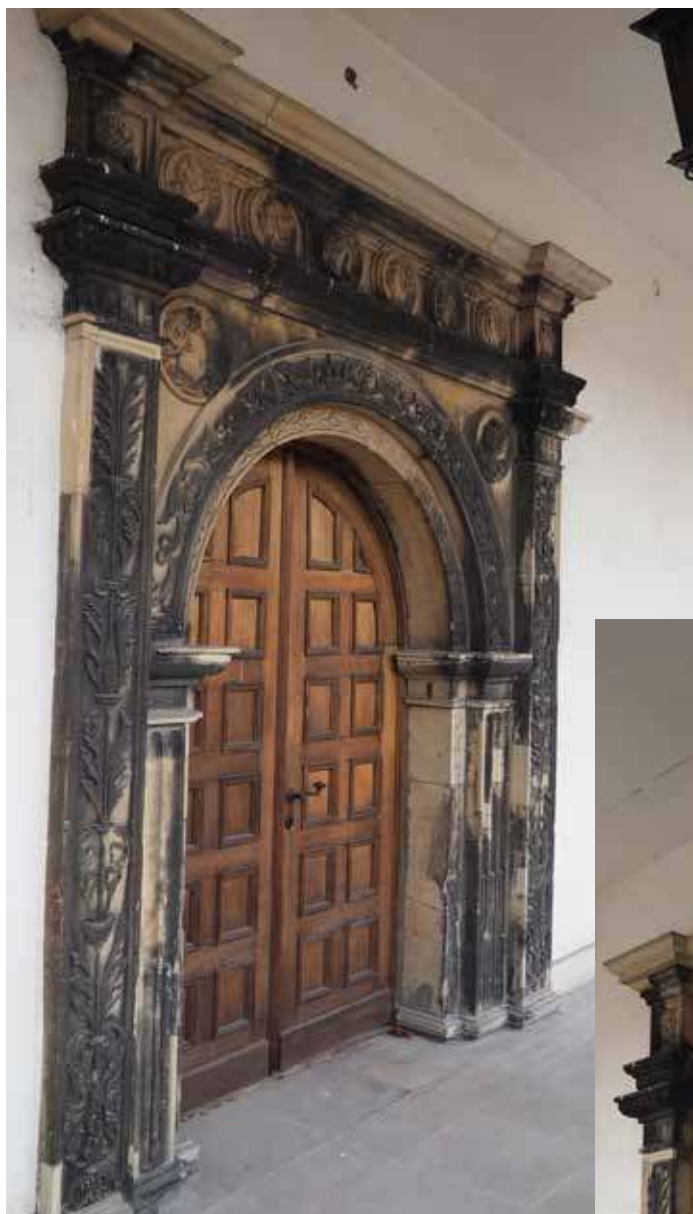
P.D.1 stan zachowania portalu,
rekonstrukcja gzymsu nadpro-
ża, osmalenie i zabrudzenie
powierzchni

Zaleca się więc oczyszczenie oryginalnych elementów z sadzy i zanieczyszczeń oraz uzupełnienie tych ubytków formy, które przeszkadzają w harmonijnym odbiorze estetycznym. Uzupełnienia proponuje się wykonywać w większości masami sztucznego kamienia (dopuszcza się stosowanie gotowych kompozycji fabrycznych), gdyż przy wstawianiu taszli konieczne jest usunięcie znacznej ilości pierwotnego materiału kamiennego przy przygotowaniu tzw. „gniazda”. W niektórych przypadkach, np. na krawędziach gzymsowań zastosowanie trwalszych taszli znajduje uzasadnienie.

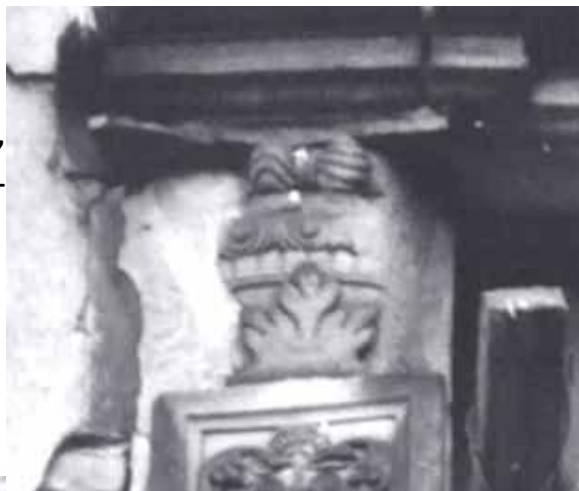
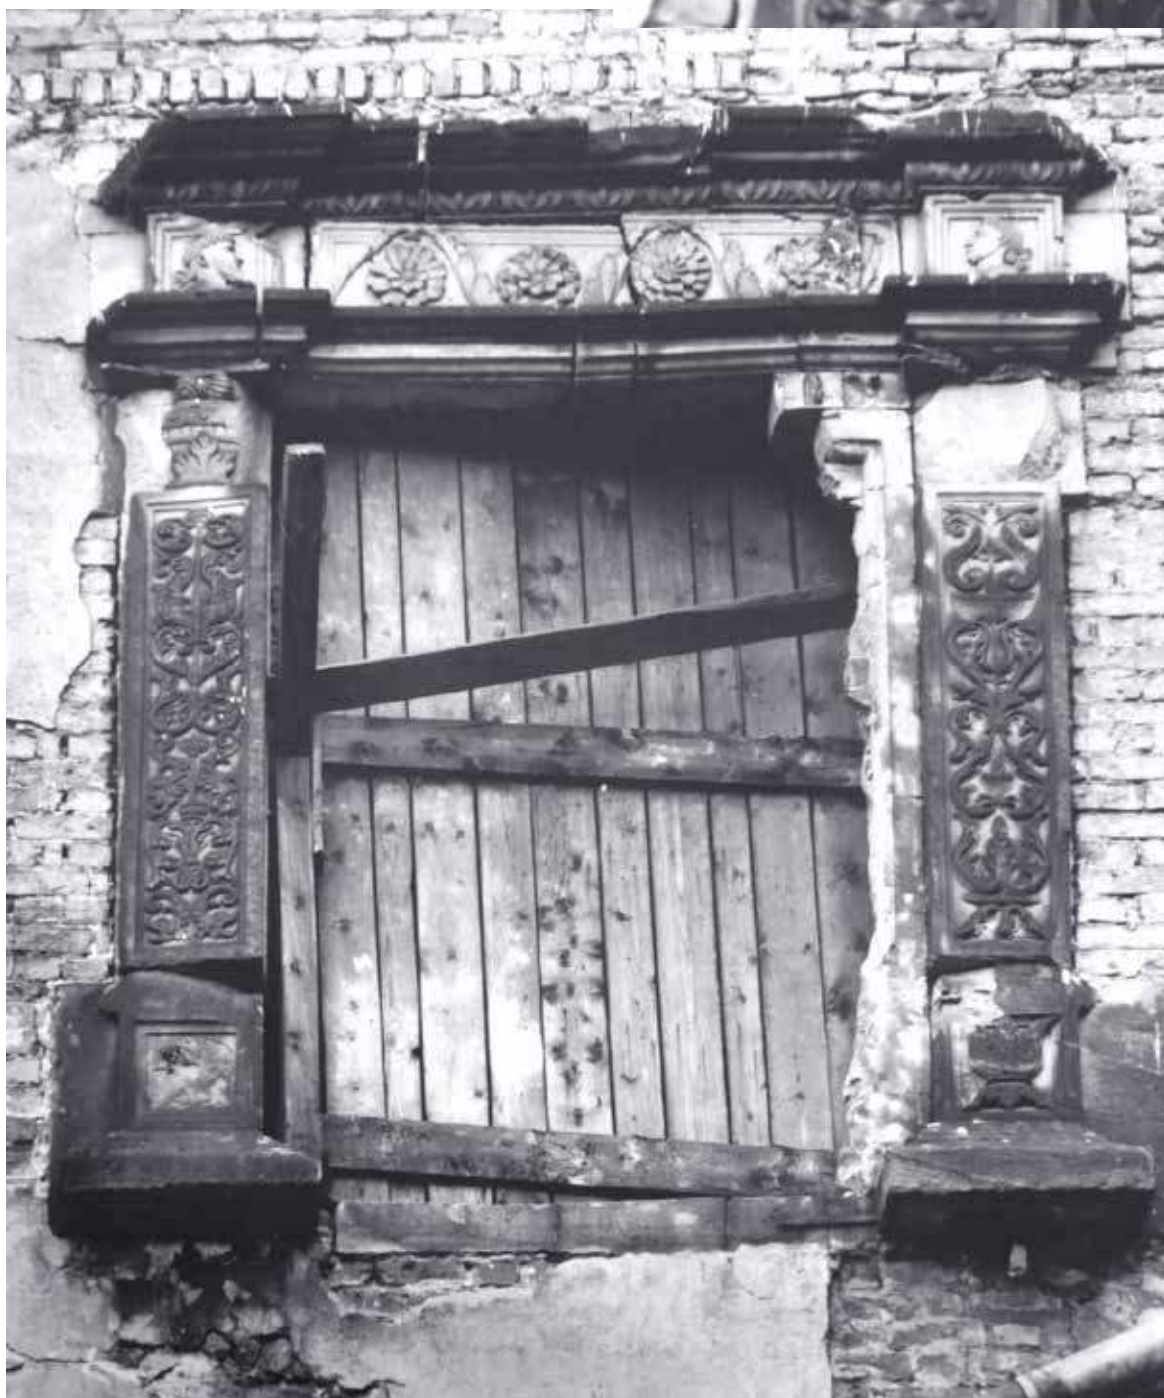
P.D.2 portal
II piętra wschod-
niego skrzydła
zamku
Elementy
oryginalne i
uzupełnienia

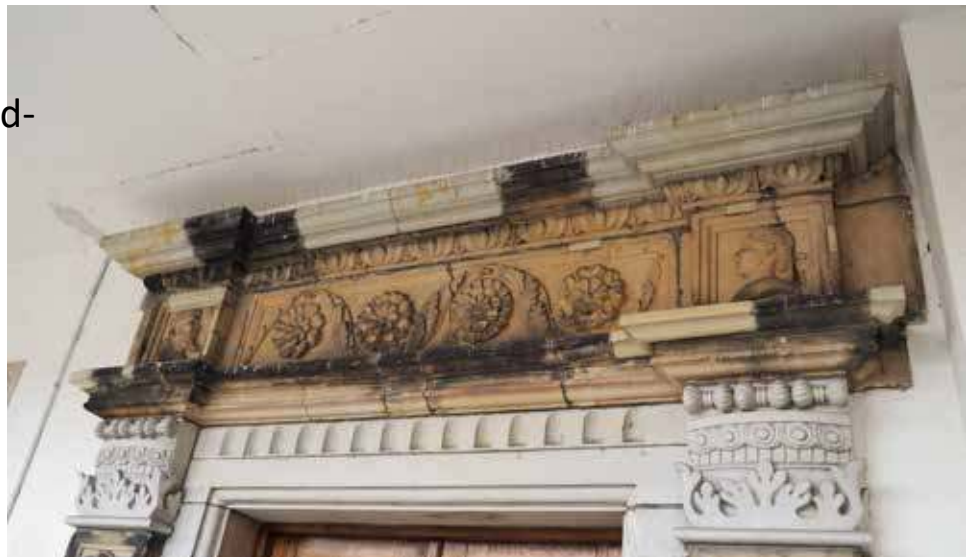
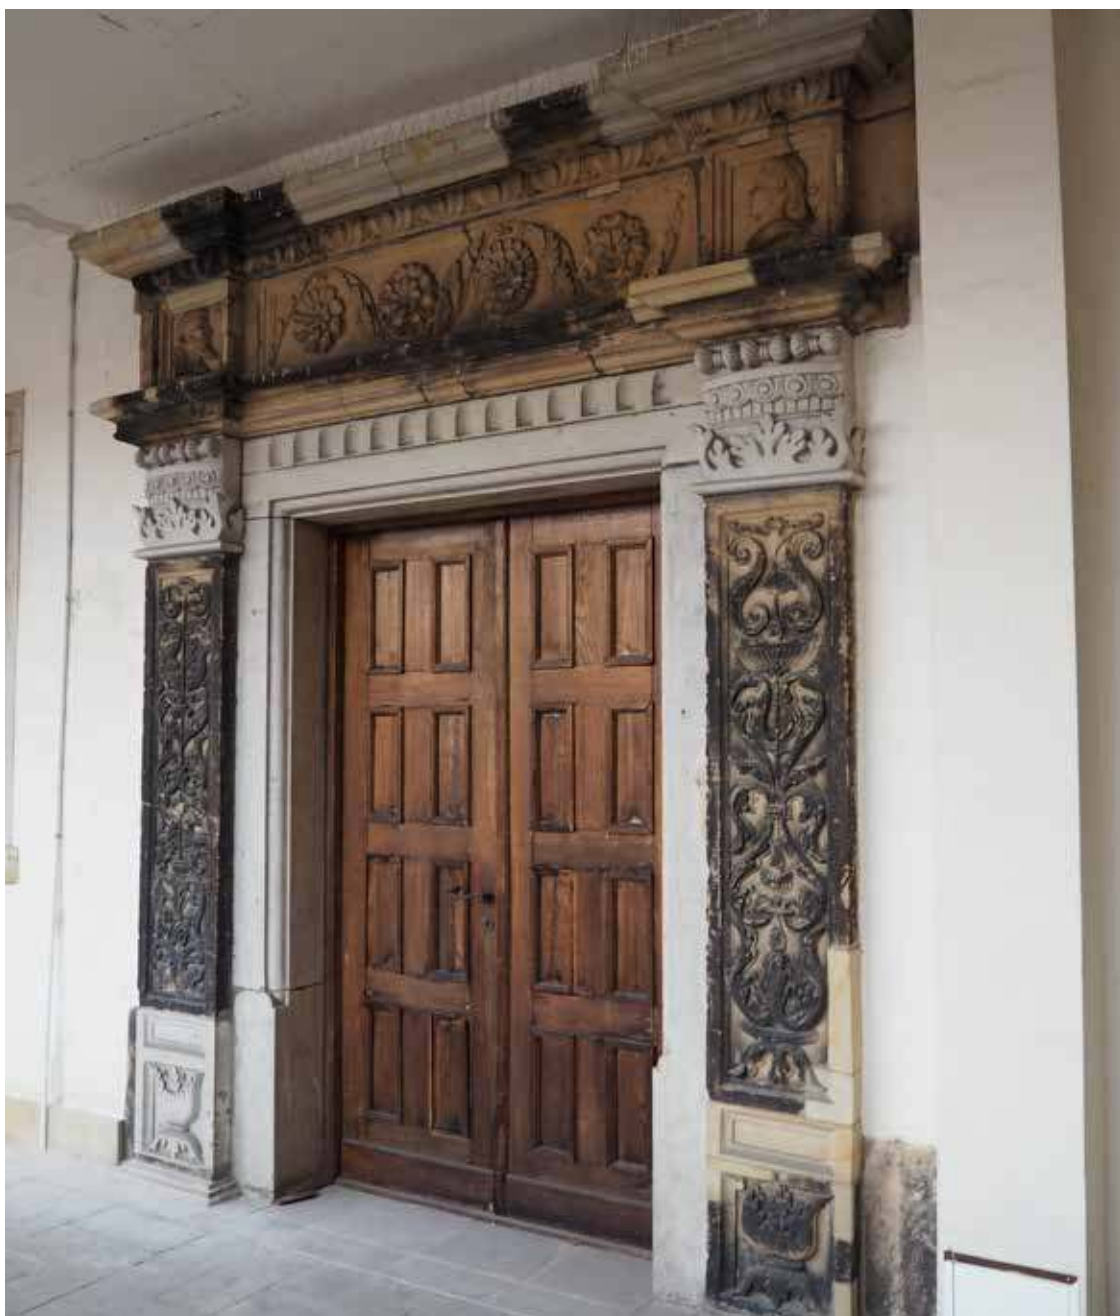
P.D.2 inwentaryzacja rysunkowa portalu II piętra skrzydła południowego, zaznaczone elementy oryginalne, ubytki oraz pęknięcia

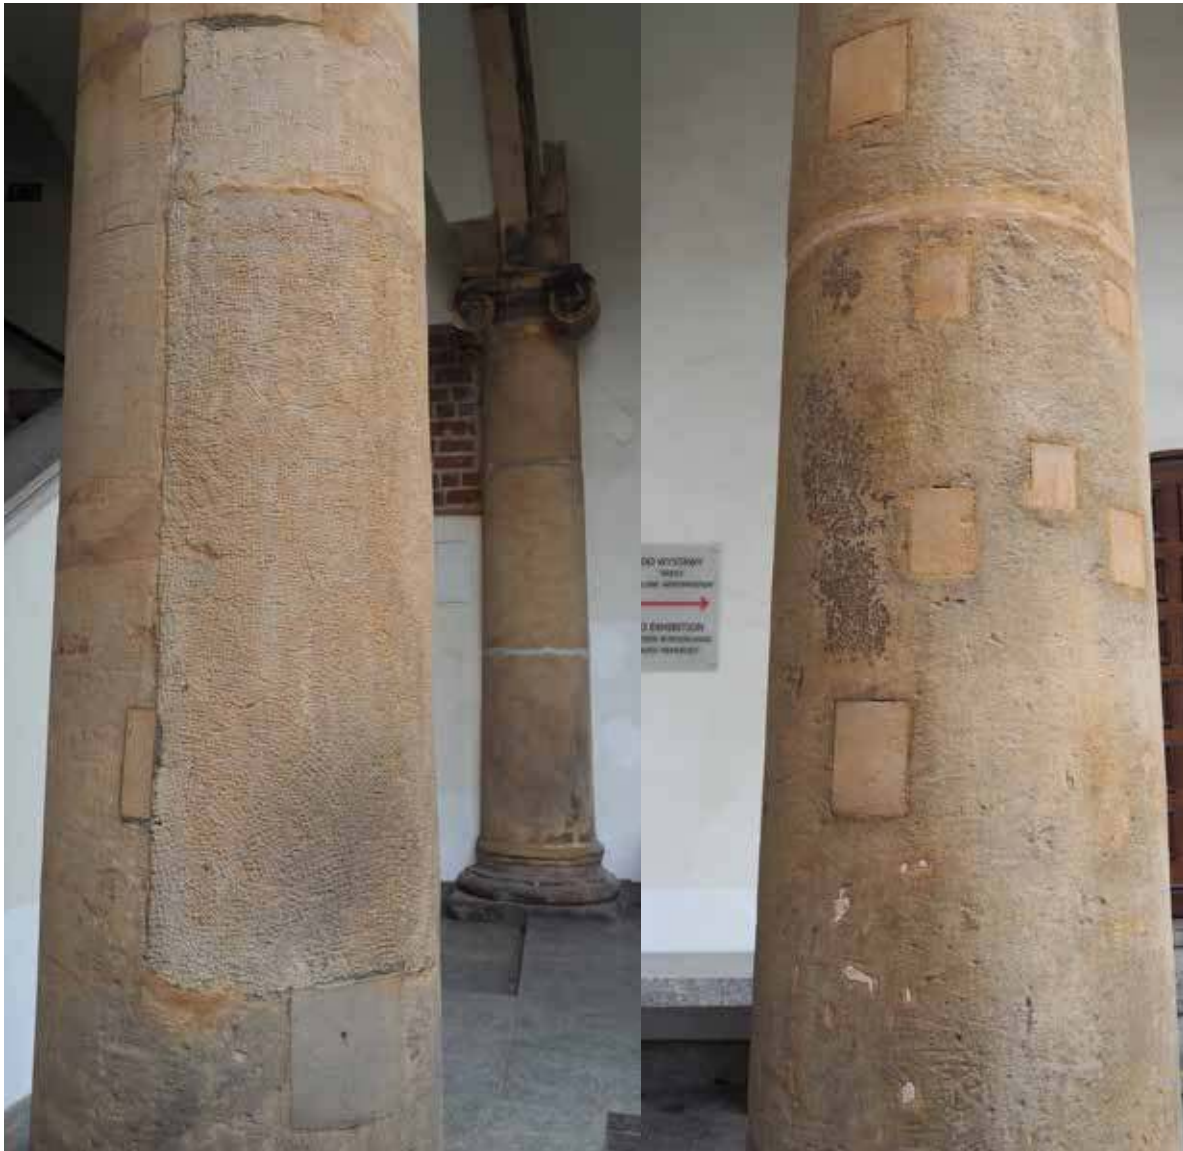
Nieodbrane naprawy kamieniarskie rozbijające optycznie trzony oryginalnych kolumn oraz uszkodzenia i korozja biologiczna baz kolumn i nakryw balustrad.

Zrekonstruowana w latach 70. XX w. kamieniarka arkad kolumnowych, balustrad tralkowych oraz schodów, zachowana jest w lepszym stanie niż elementy oryginalne i wymaga przede wszystkim oczyszczenia i dezynfekcji. Szczególnie istotne jest usunięcie korozji biologicznej z poziomych powierzchni balustrad i dolnych partii kolumn, gdzie jest ona najbardziej rozwinięta. Należy wymienić pociemniałe z czasem lub odspajające się kity oraz wykruszające się i spękane fragmenty spoinowania. Zmienione barwnie, ale prawidłowe pod względem technicznym spoinowanie należy doczyścić i odpowiednio skorygować pod względem fakturalnym i kolorystycznym (scalić). Generalnie proponuje się zachować istniejące rozróżnienie kolorystyczne lekko czerwonych partii oryginalnych oraz jaśniejszych rekonstrukcji, które stanowi świadectwo historii obiektu. Jednak w przypadku niewielkich taszli, znacząco odbiegających barwą od oryginału należy dążyć do ich wizualnego scalenia. Uporządkowania wymagają również zgrupowane drobne taszle, które zaleca się wymienić na większe. Ze względu na ochronę przed wodą opadową proponuje się wykonać zabieg hydrofobizacji, zwłaszcza, że nie zachowała się informacja świadcząca, iż była kiedykolwiek wykonywana. Ponad to, zgodnie z wynikami badań petrograficznych użyty do rekonstrukcji piaskowiec wykazywać może pewną podatność na działanie zamrozu.
