PROGRAM PRAC KONSERWATORSKICH ZAMKU PIASTÓW ŚLĄSKICH W BRZEGU

**WYSTRÓJ KAMIENIARSKI ELEWACJI ZEWNĘTRZNYCH I DZIEDZIŃCA ZAMKU
PIASTÓW ŚLĄSKICH W BRZEGU.**

grudzień 2019 r.

Oprac. dr Bożena Opitko

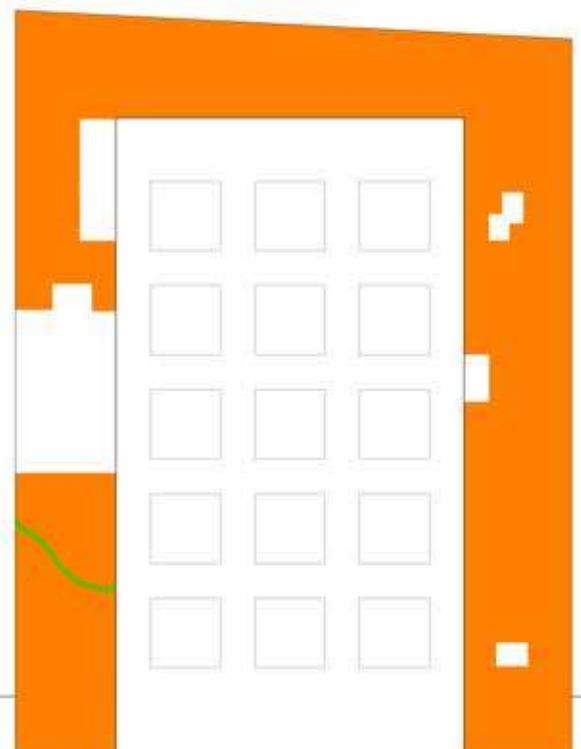
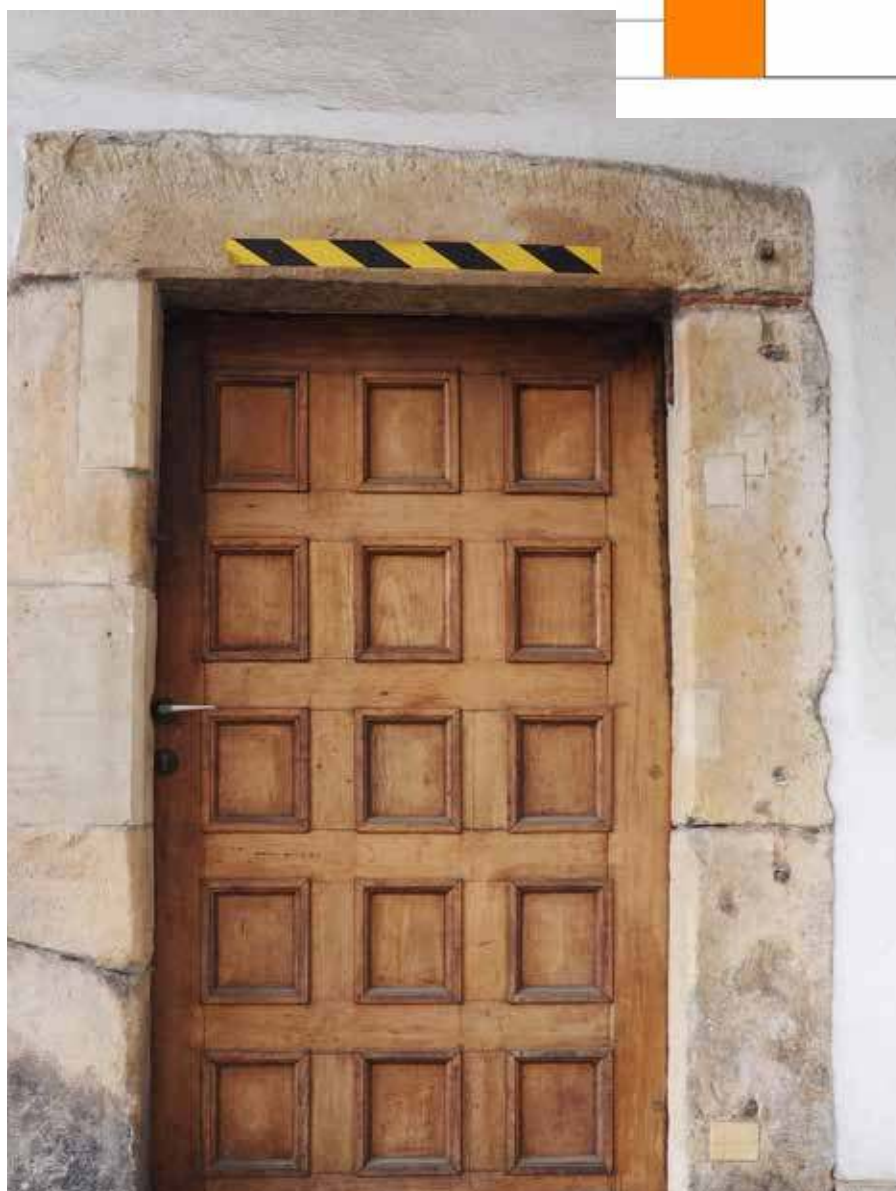
O.D.4,G.N.7 Portal parteru skrzydła południowego, fotografia archiwalna i stanu obecnego, uszkodzenia gzym-sowania, pęknięcia przy elemencie metalowym lewego węgaru rdzewiejąca kotwa metalowa

Elementy metalowe, nie spełniające już funkcji użytkowej, jak np. uchwyt skobla w lewym węgarku portalu nr O.D.4,G.N.7 należy usunąć, pozostałe elementy wyczyścić z produktów korozji i zabezpieczyć przed rdzewieniem. Uchwyty flag na nakrywach balustrad tralkowych górnej kondygnacji należy zdemonstrować ocynkować i zabezpieczyć warstwą malarską w kolorze dostosowanym do kamieniarki, tak aby nie były bardzo widoczne i zamontować ponownie, najlepiej z użyciem podkładek izolujących od kamienia.

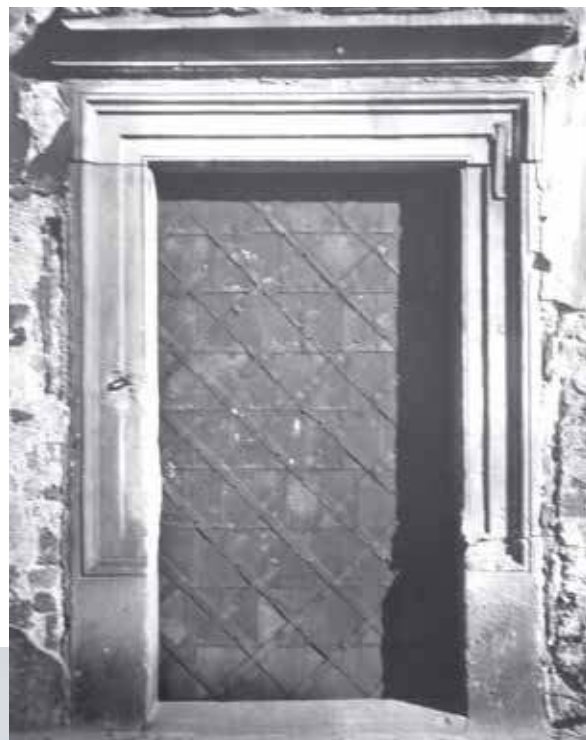
O.D.4,G.N.7inwentaryzacja rysunkowa parteru skrzydła południowego, zaznaczone elementy oryginalne, ubytki, pęknięcia oraz elementy metalowe

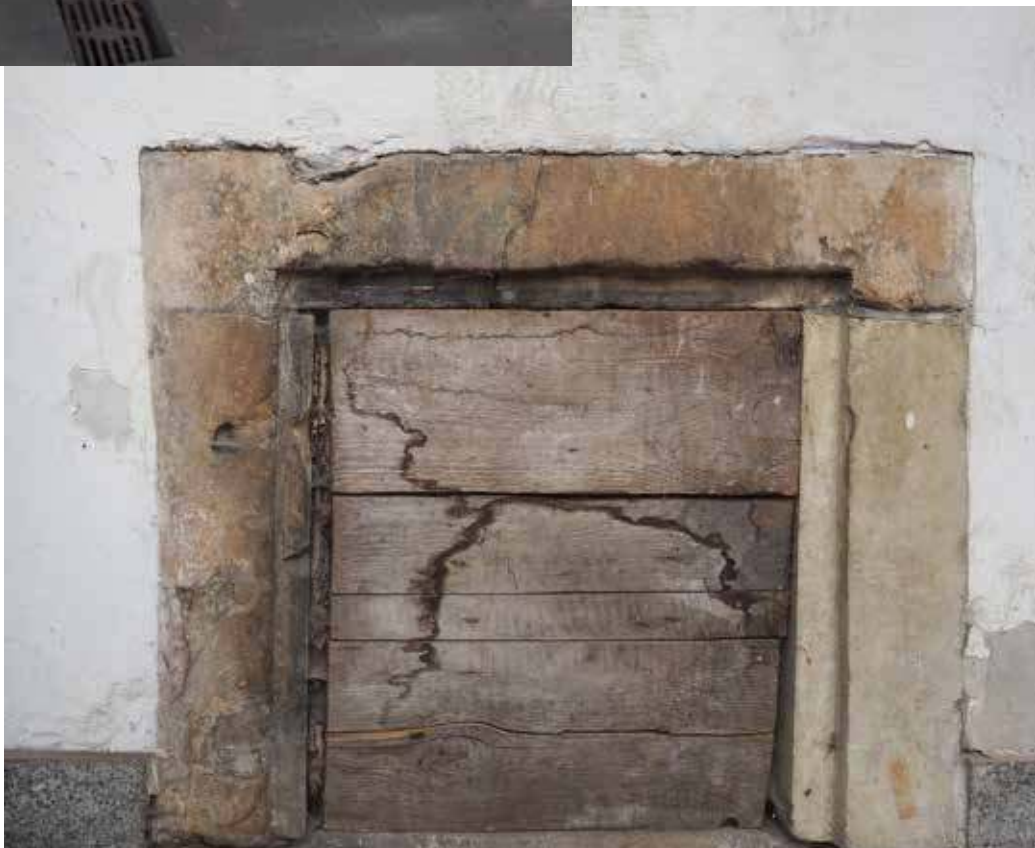
O.D.5, O.O.16.1, G.N.8, G.N.9,
portal parteru skrzydła
południowego, fotografia archi-
walna i stan obecny

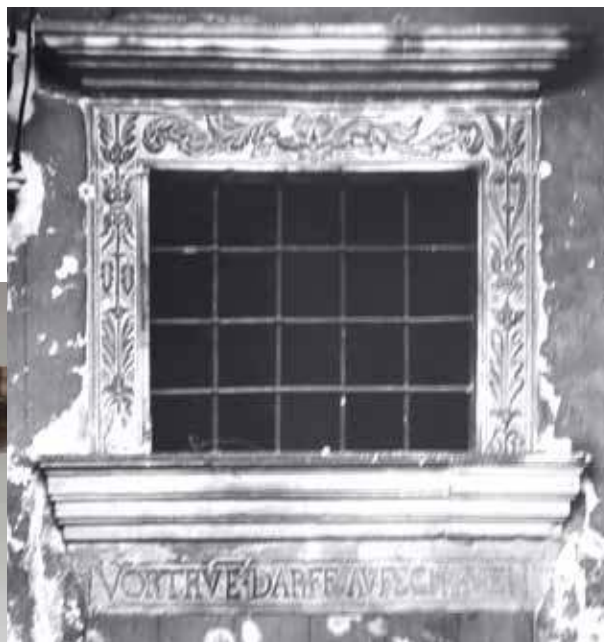
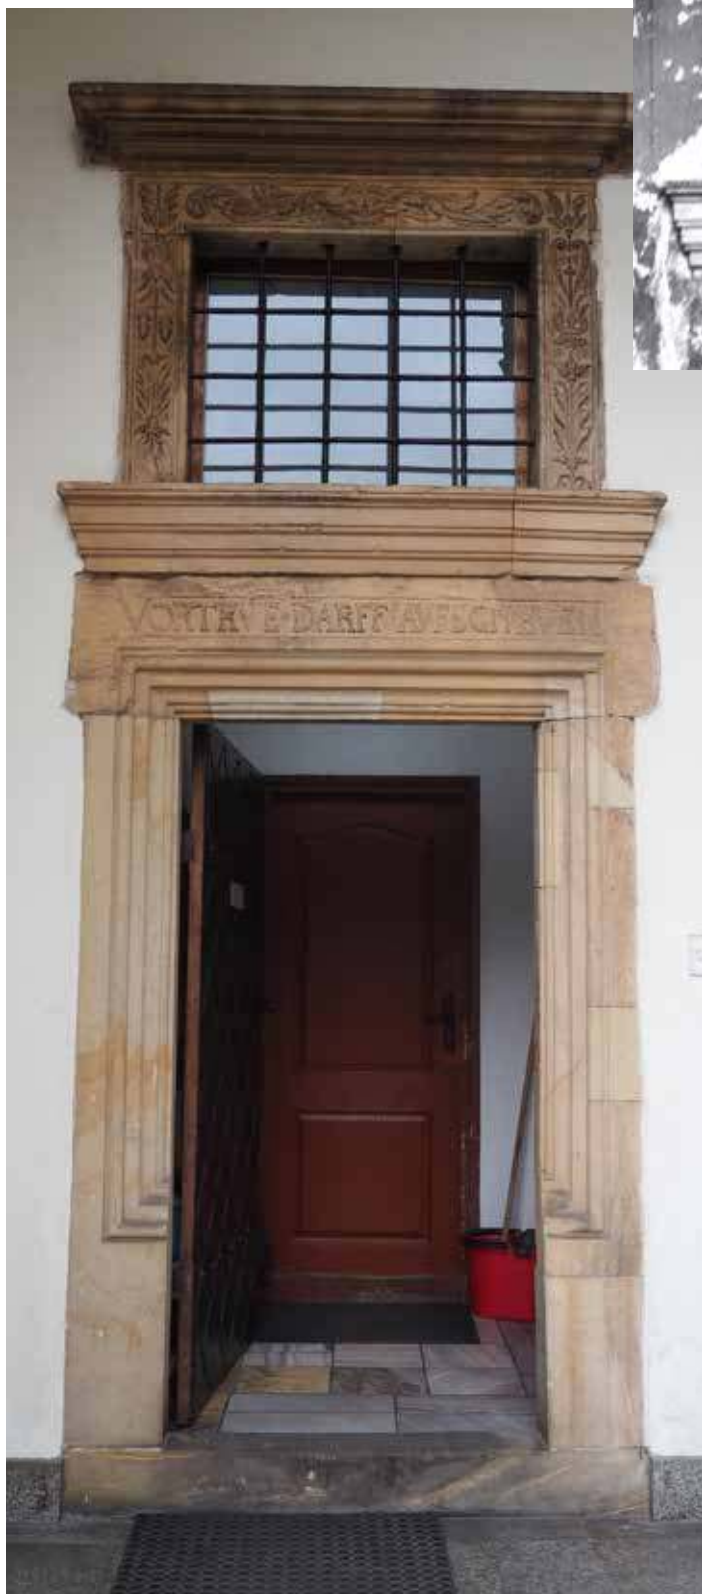
O.D.5, O.O.16.1, G.N.8, G.N.9, inwentaryzacja rysunkowa portalu skrzydła południowego, zaznaczone elementy oryginalne oraz pęknięcia

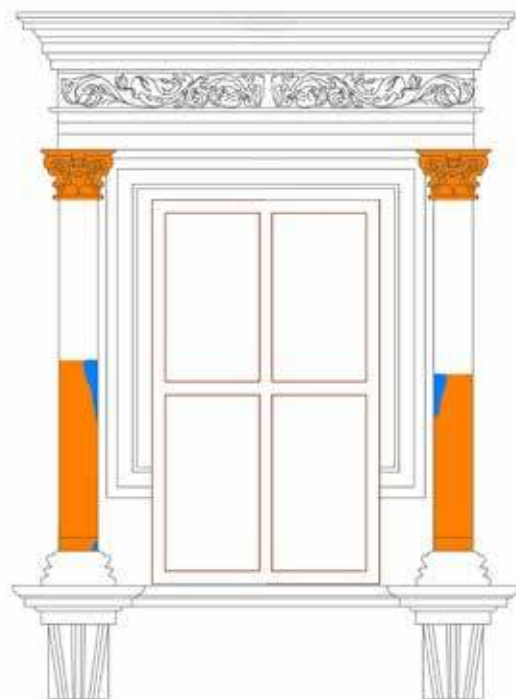
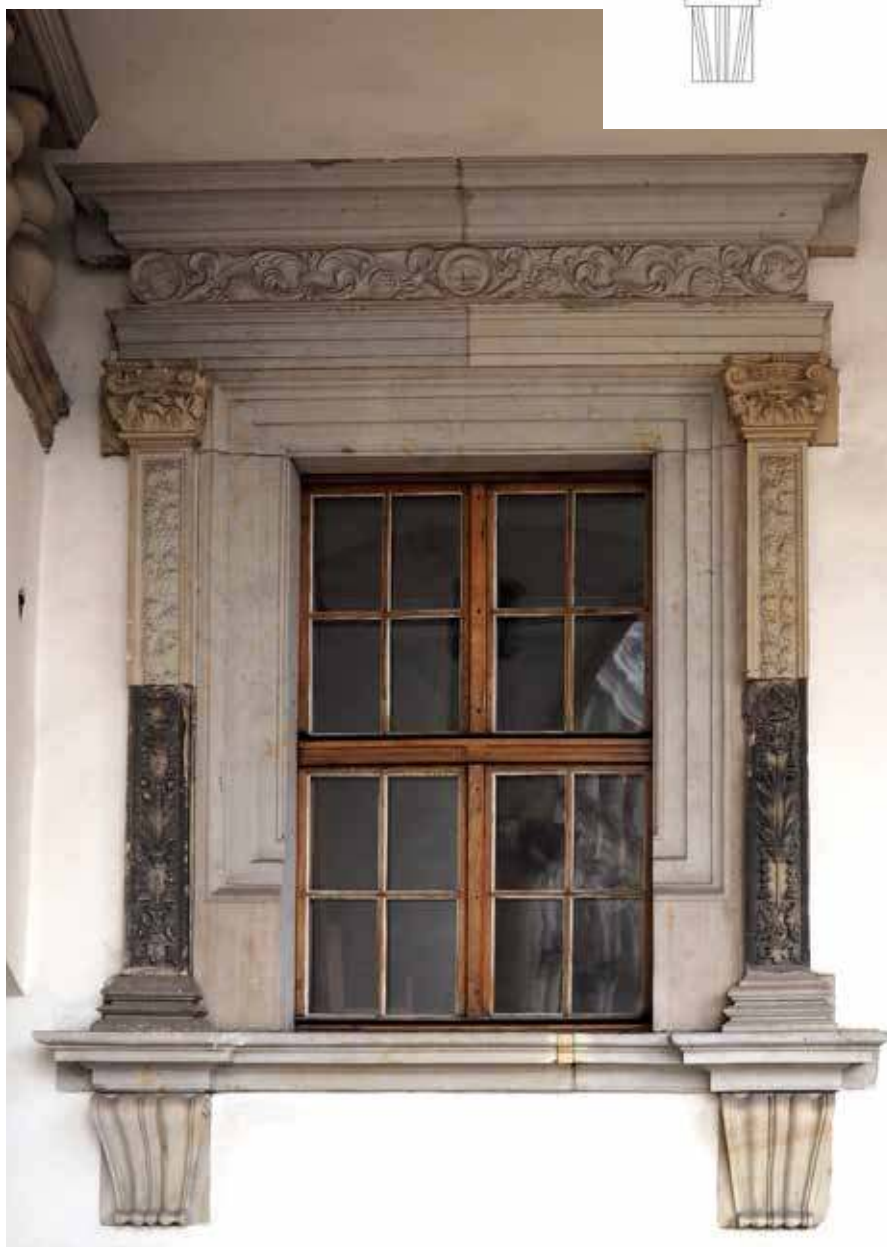
G.N.5.1, O.O.15.1, P.O.12.
obramienie okna I piętra
skrzydła południowego
wraz z inwentaryzacją rysunko-
wą elementów oryginalnych oraz
ubytków kamieniarki

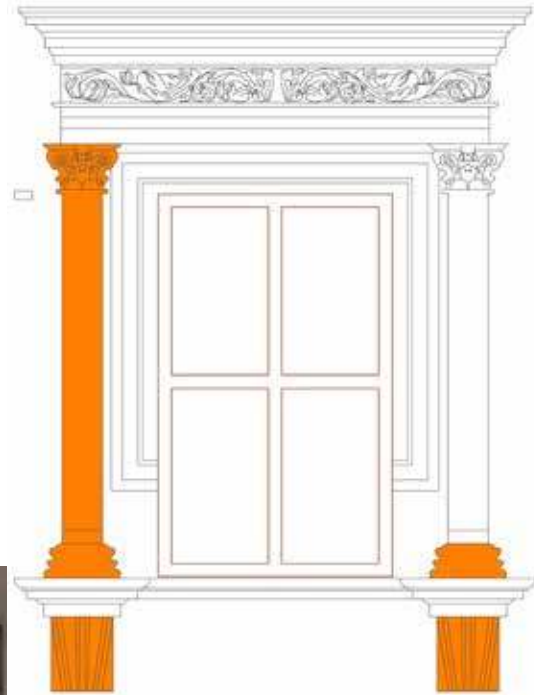
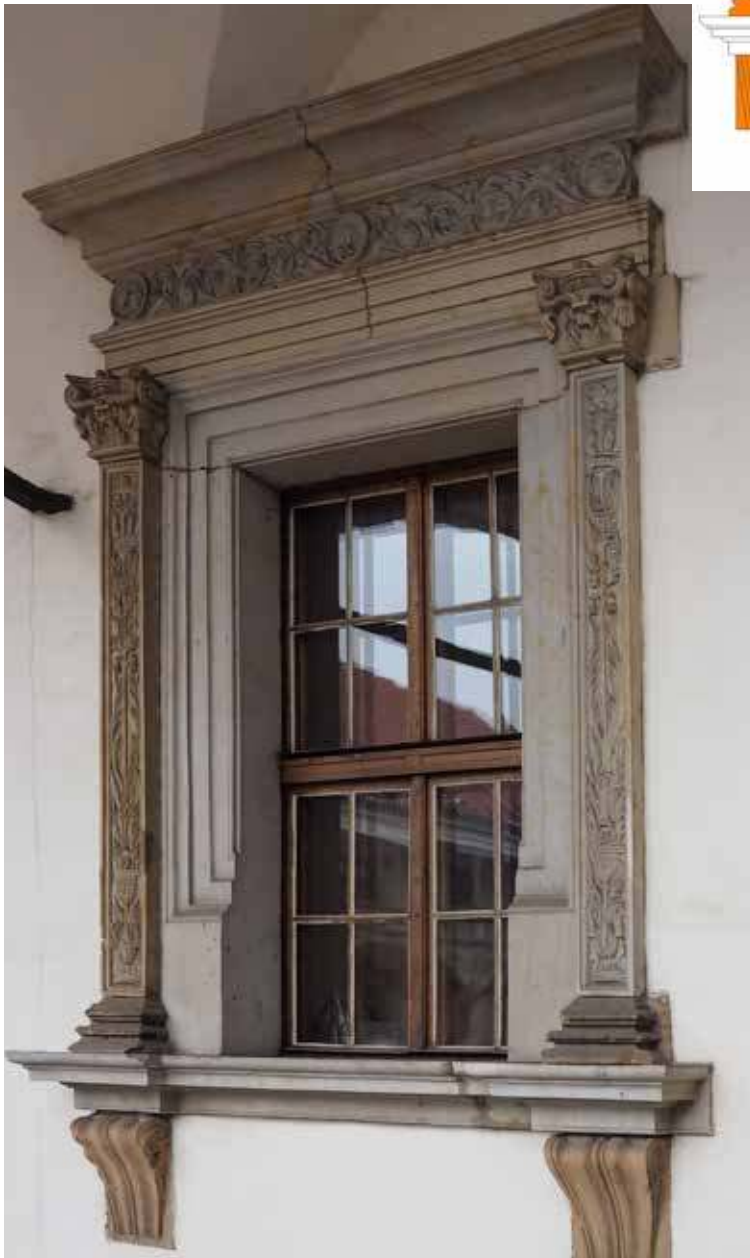
G.N.5.7, O.O.15.7, P.O.12.7
obramienie okna I piętra skrzydła
południowego wraz z intwentaryza-
cją rysunkową elementów oryginal-
nej kamieniarki

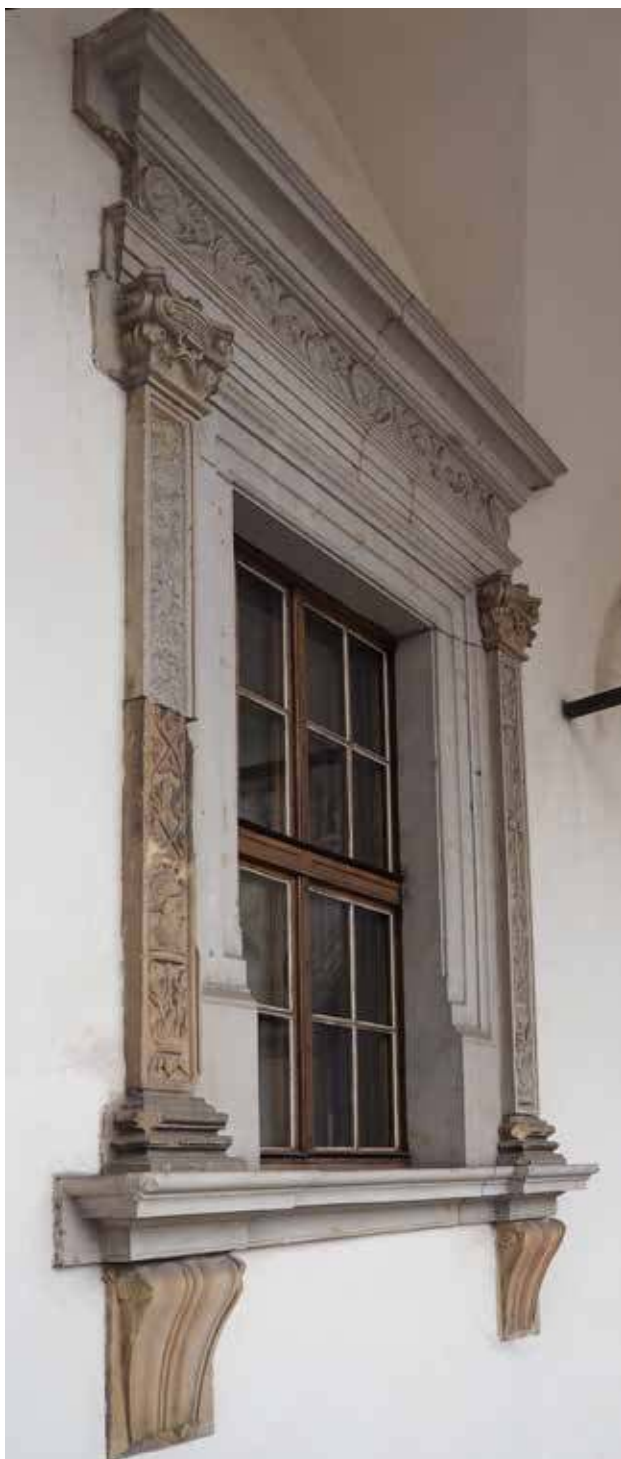
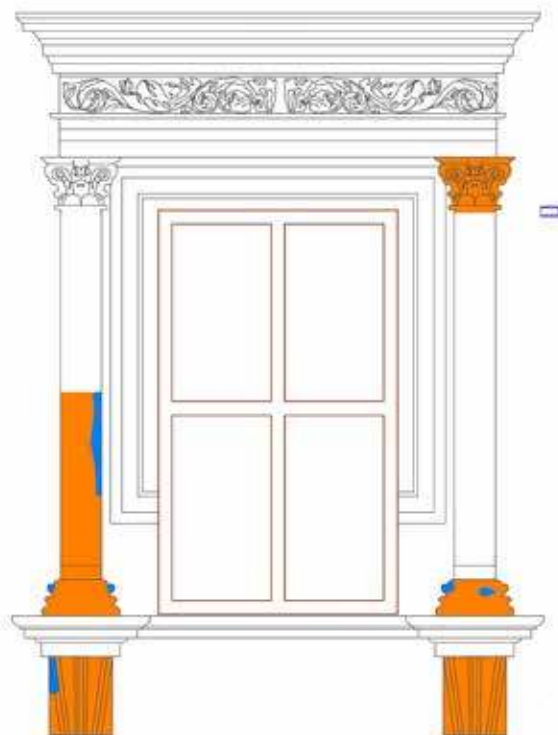
G.N.5.8, O.O.15.8, P.O.12.8
obramienie okna I piętra skrzydła
południowego wraz z intwentaryzacja
rysunkową elementów oryginalnej
kamieniarki

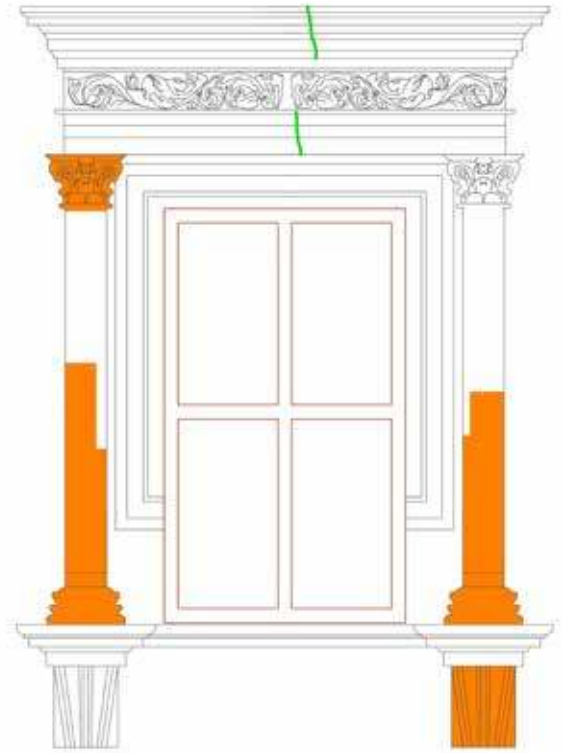
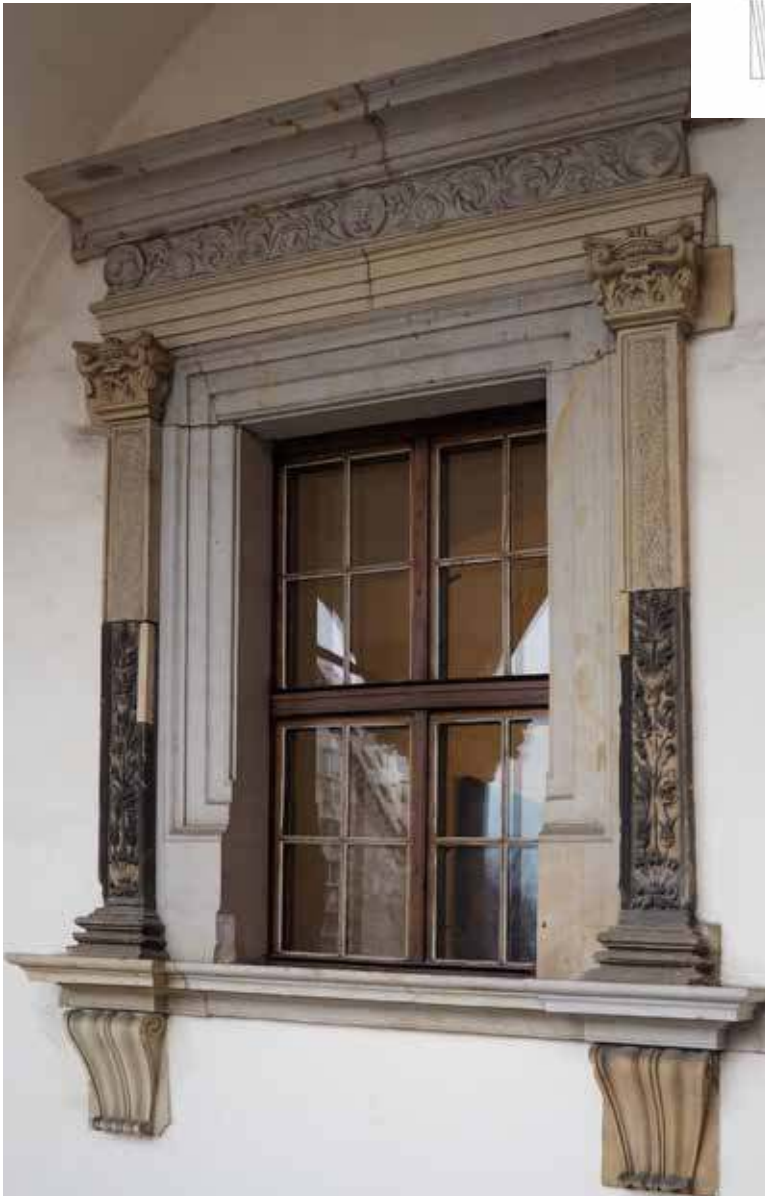
G.N.5.9, O.O.15.9, P.O.12.9
obramienie okna I piętra skrzydła
południowego wraz z inwentaryzacją
rysunkową elementów oryginalnej
kamieniarki

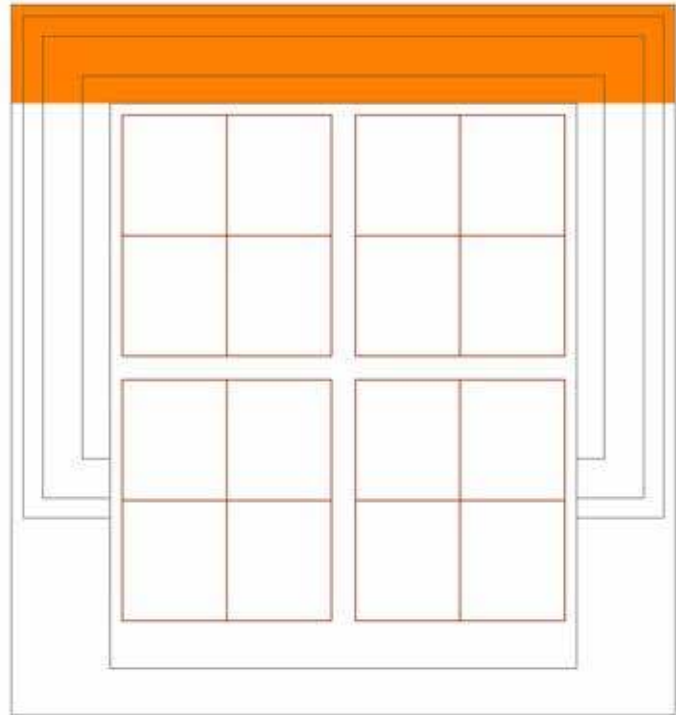
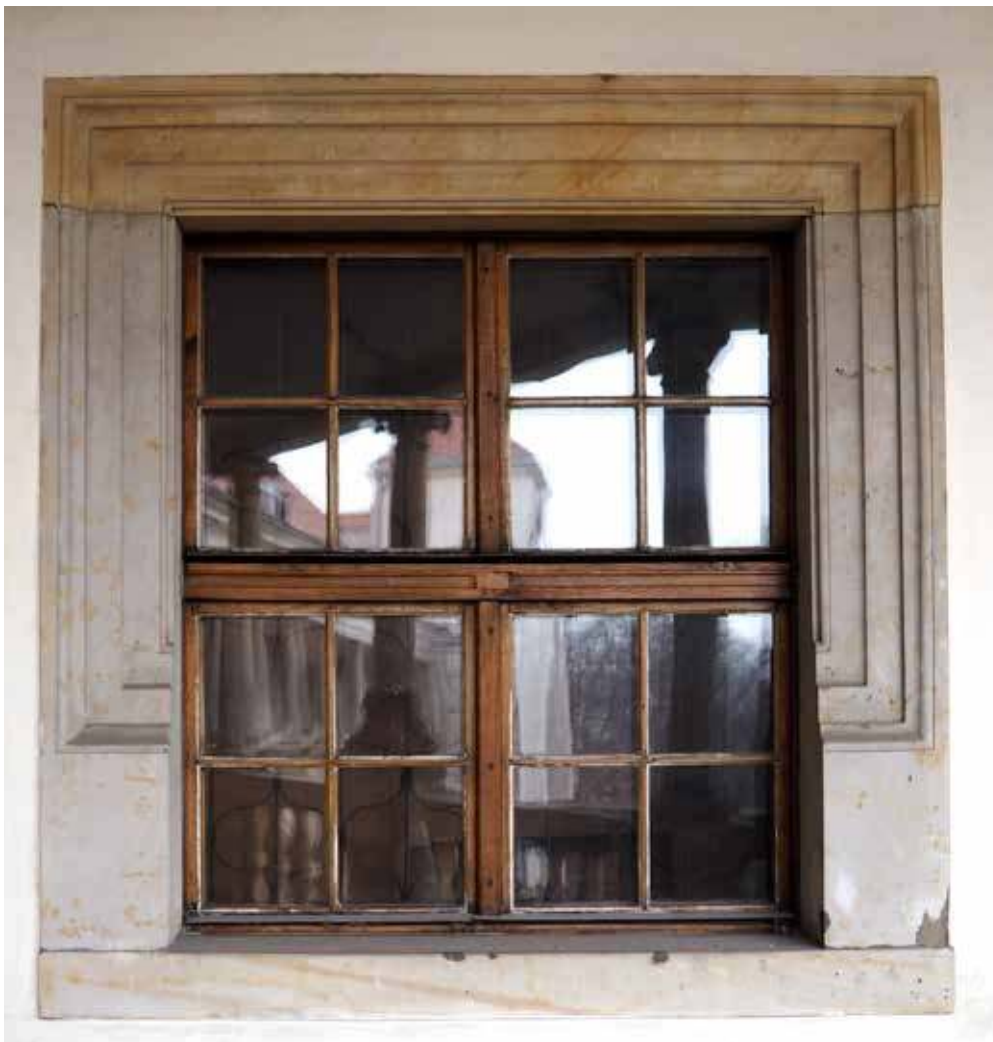
O.O.14.1, obramienie okna
II piętra skrzydła
południowego wraz z in-
wentaryzacją rysunkową
elementów oryginalnej
kamieniarki

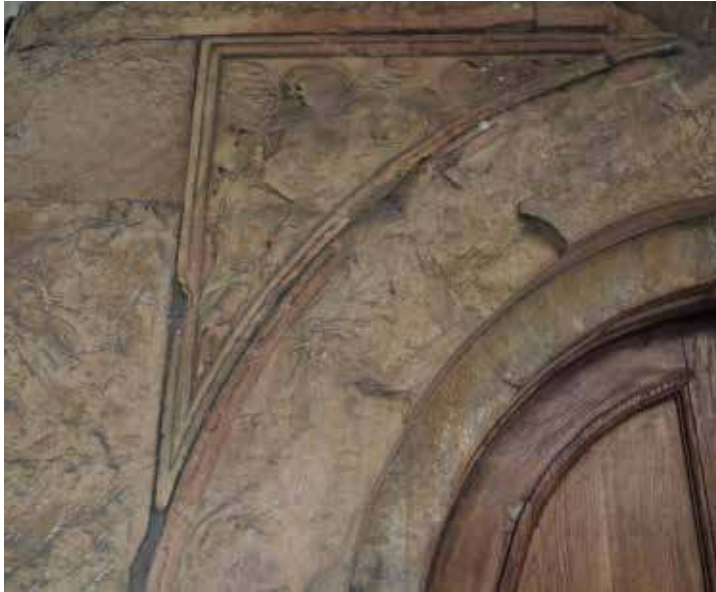
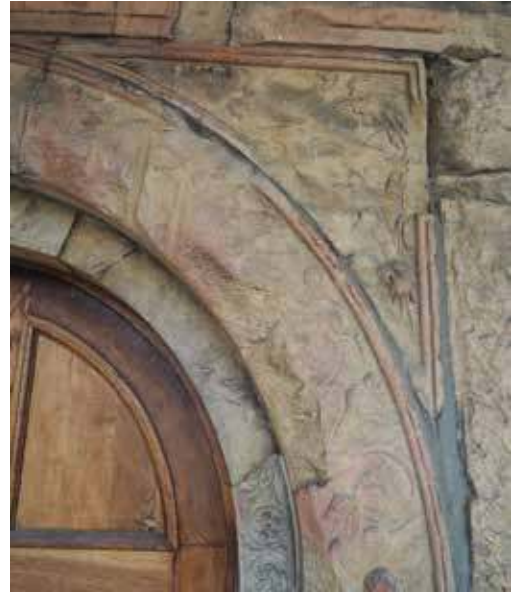
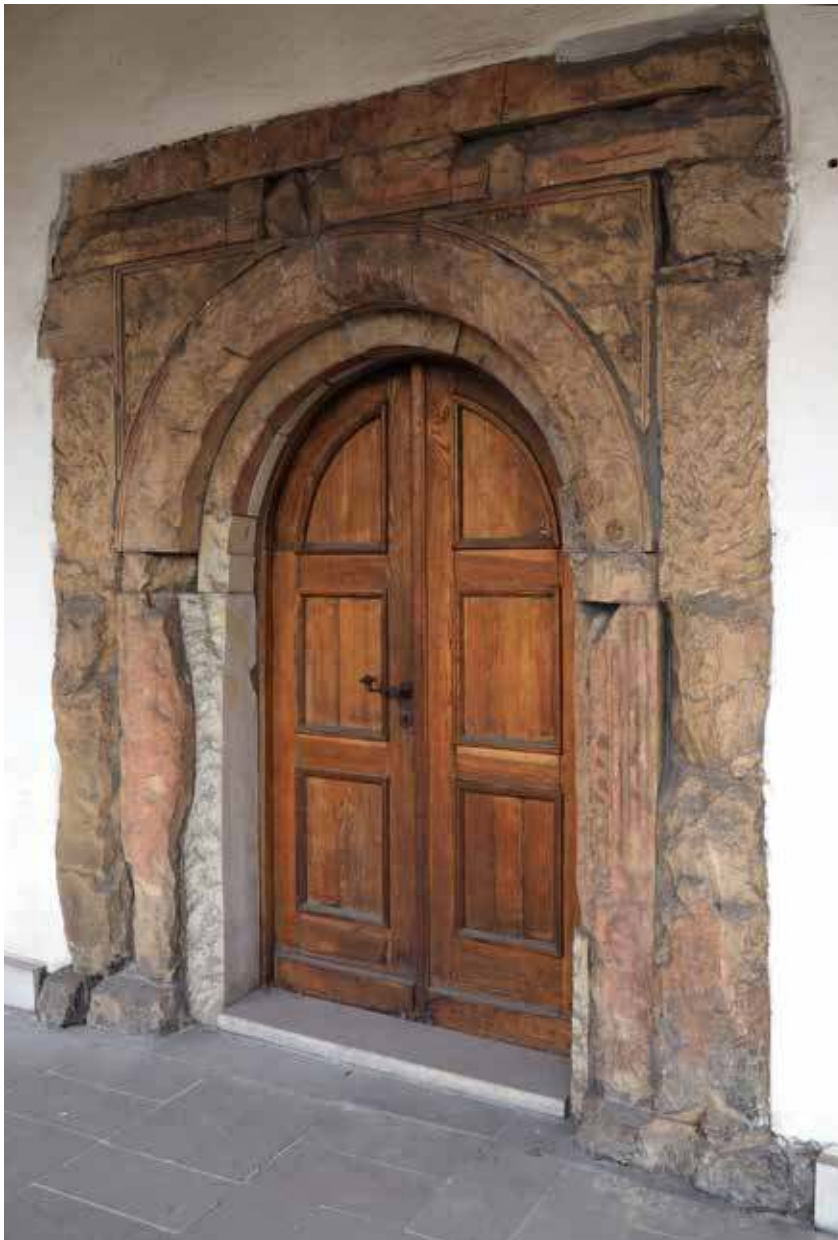
P.D.5, portal
II piętra parteru skrzydła
południowego, zachowa-
ny w formie reliktywnej.

P.D.5, inwentaryzacja rysunkowa portalu II piętra parteru skrzydła południowego z oznaczonymi pęknięciami

- b) Przyjmuje się zachowanie w istniejącej formie bezstylowych uzupełnień węgarów opasek okiennych na krużganku I piętra skrzydła południowego, dla odróżnienia od wkomponowanych fragmentów oryginałów.
- c) Portal oznaczony symbolem P.D.5. (zlokalizowanego na II p. skrzydła południowego) o powierzchni bardzo zniszczonej, jednak w sposób jednorodny, zakłada się zachować w stanie istniejącym, bez rekonstrukcji detalu, jako świadectwo historii obiektu.
- d) Przy portalach okiennych i drzwiowych poszczególne elementy dekoracyjne jak gzymsy, kapitele i bazy wykuwane są w prostokątnych blokach kamiennych i w niektórych przypadkach ta techniczna płaska powierzchnia ciosu wstawionego w mur jest widoczna. Można ją przysłonić zacierką tynkarską (o ile nie wystaje ponad powierzchnię ściany), eksponując tylko właściwy profil kamienia.

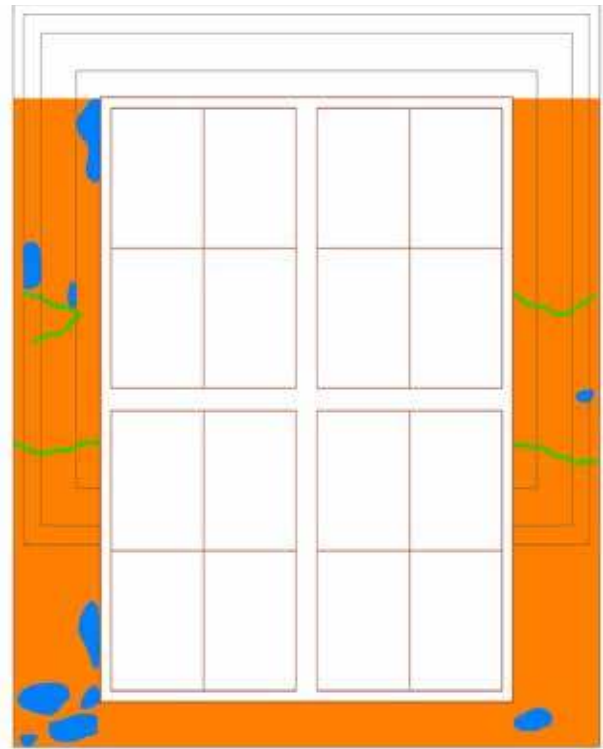
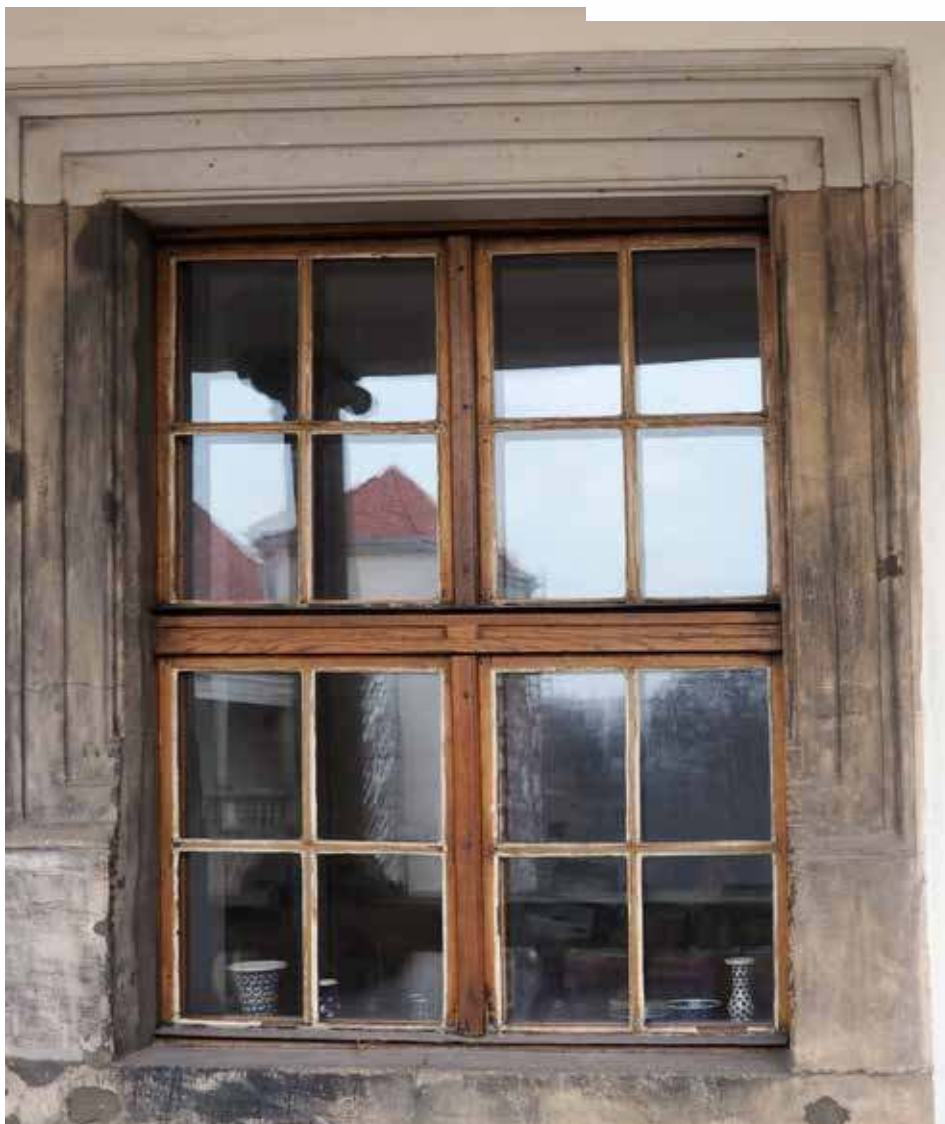
O.O.13.3, obramienie okna
II piętra skrzydła południowego
wraz z inwentaryzacją rysunkową
elementów oryginalnej ka-
mieniarce

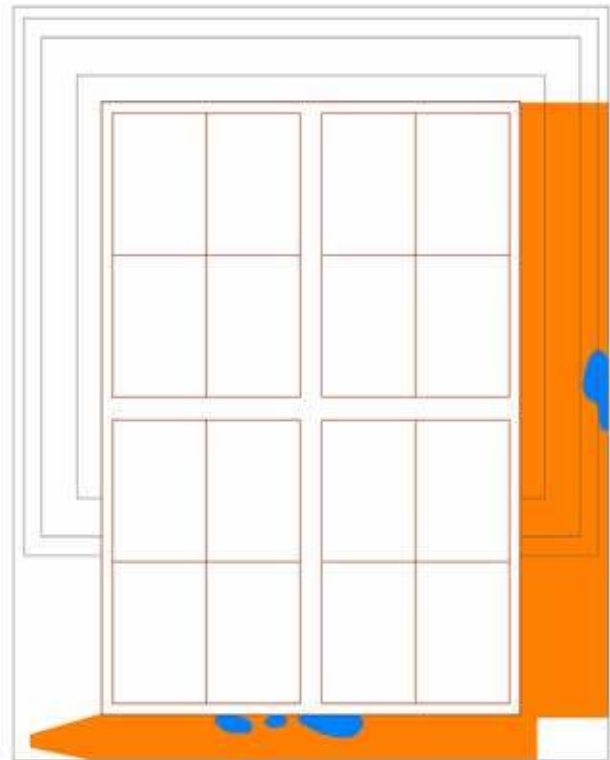
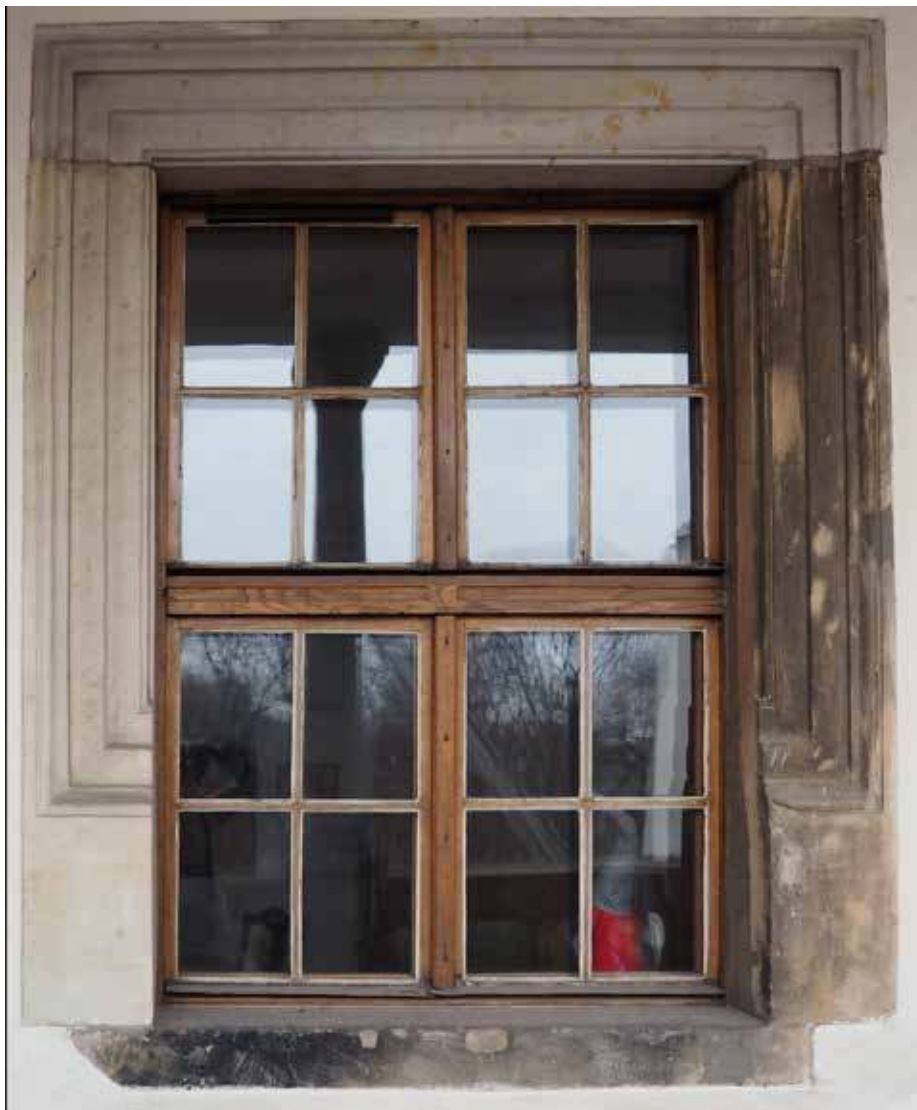
O.O.13.5, obramienie okna
II piętra skrzydła południowego
wraz z inwentaryzacją rysun-
kową elementów oryginalnej
kamieniarki

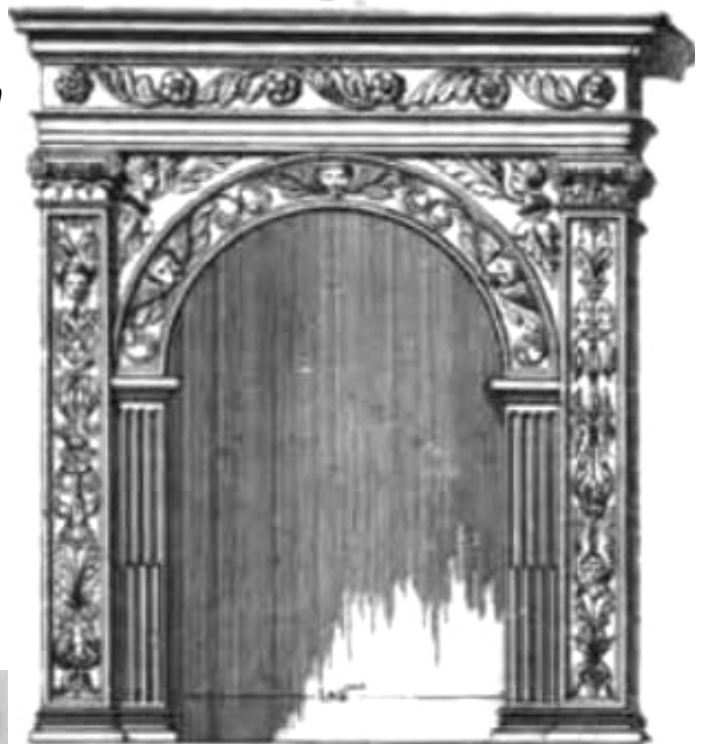
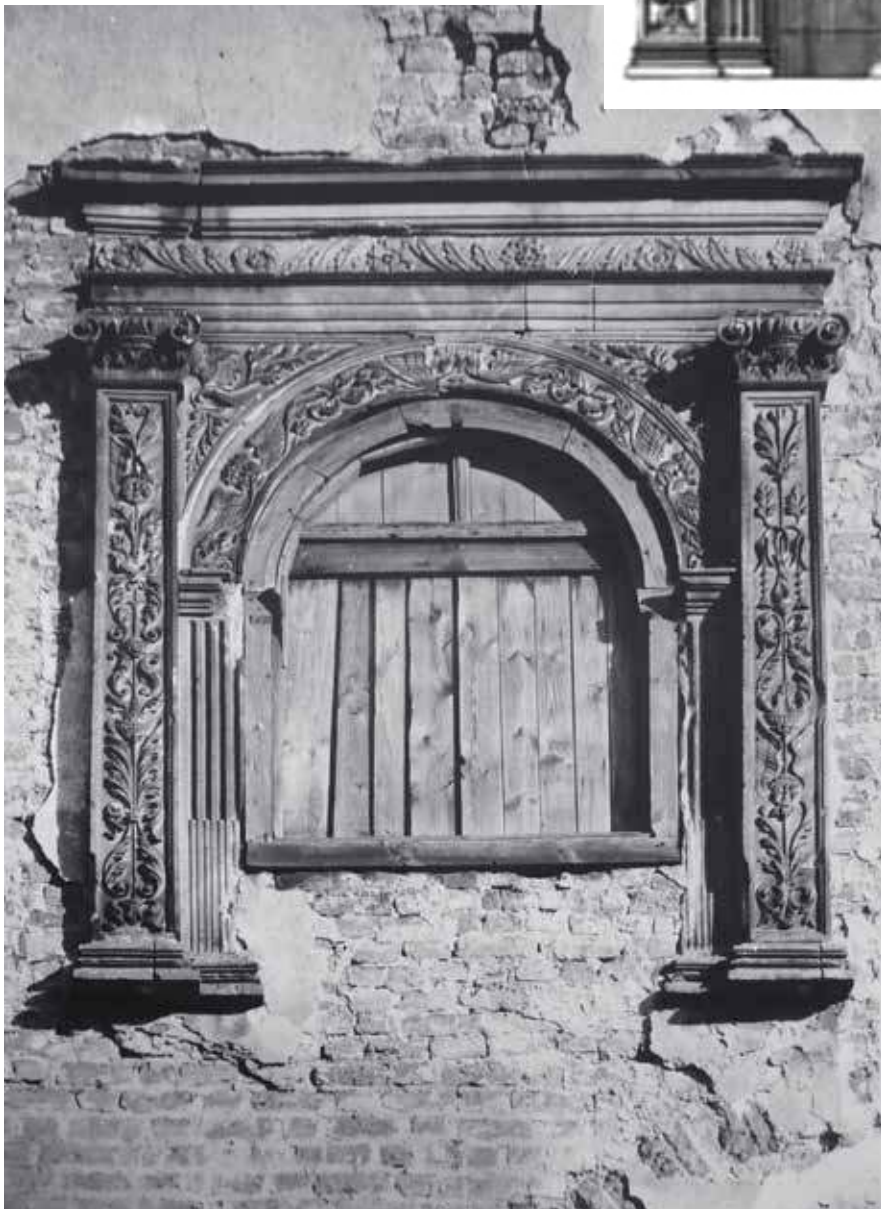
P.D.6 portal II skrzydła południowego zabrudzenia i osmalenie powierzchni kamienia, uzupełnienia taszlami

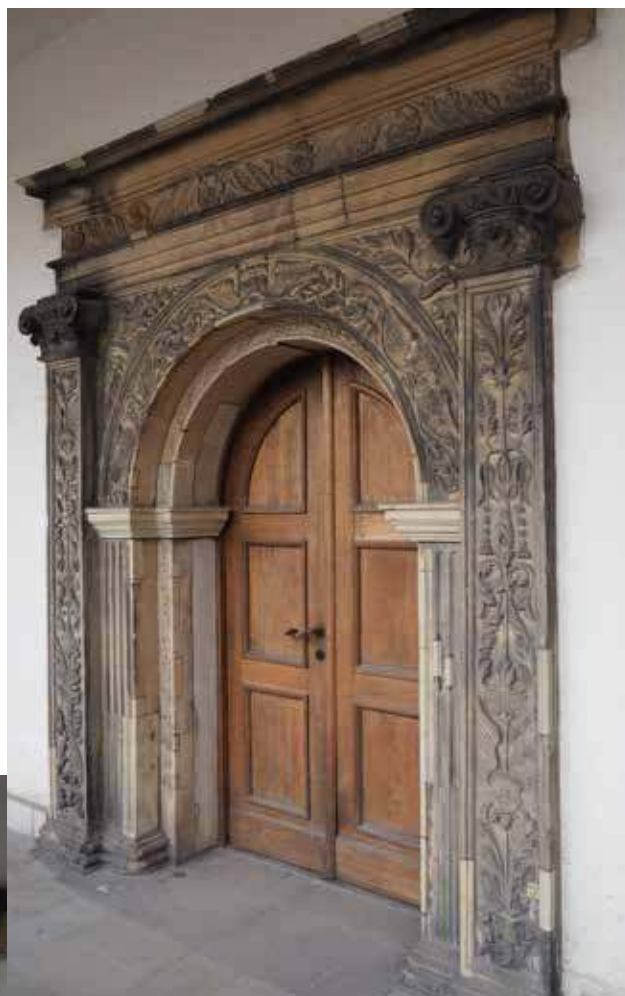
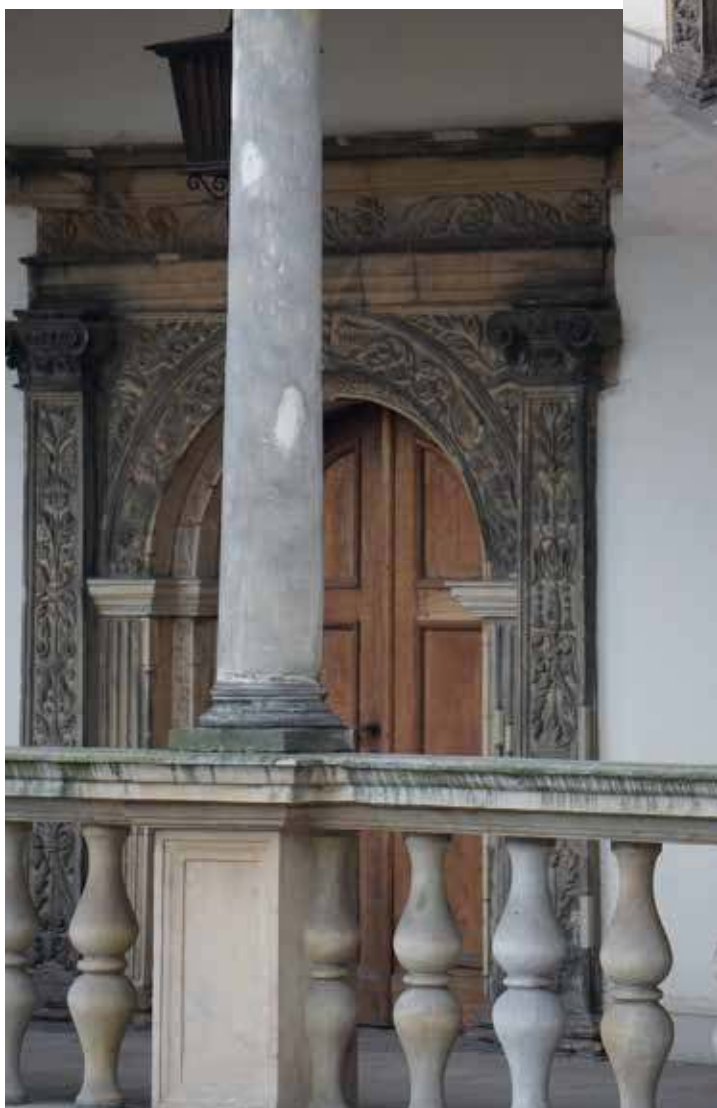
P.D.6, inwentaryzacja rysunkowa portalu II piętra parteru skrzydła południowego

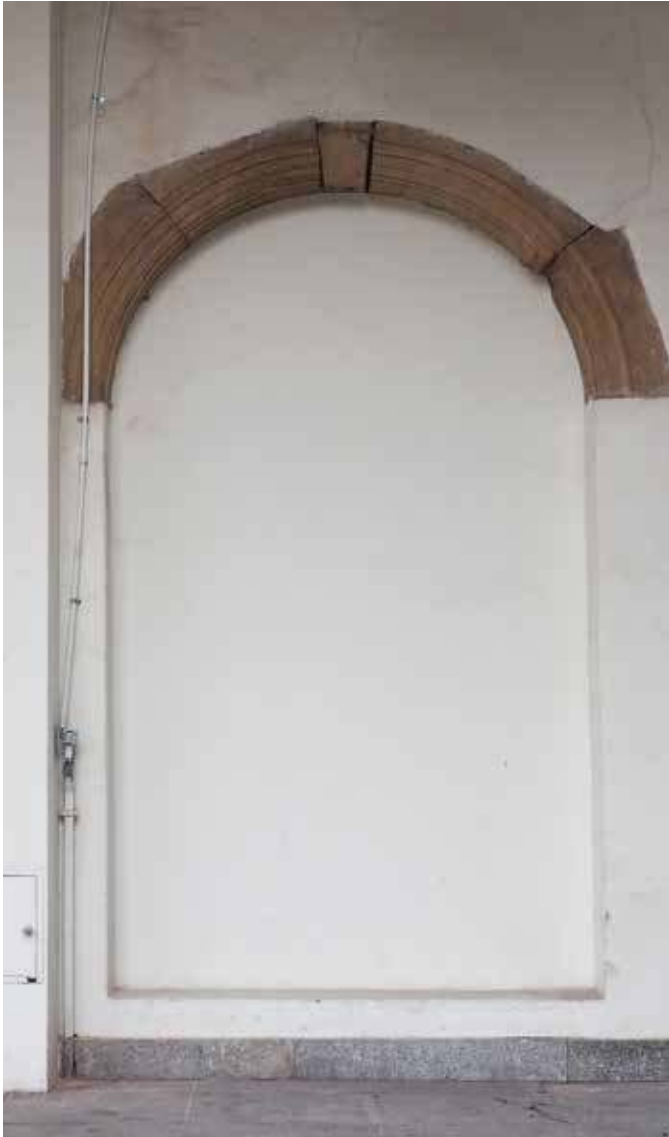
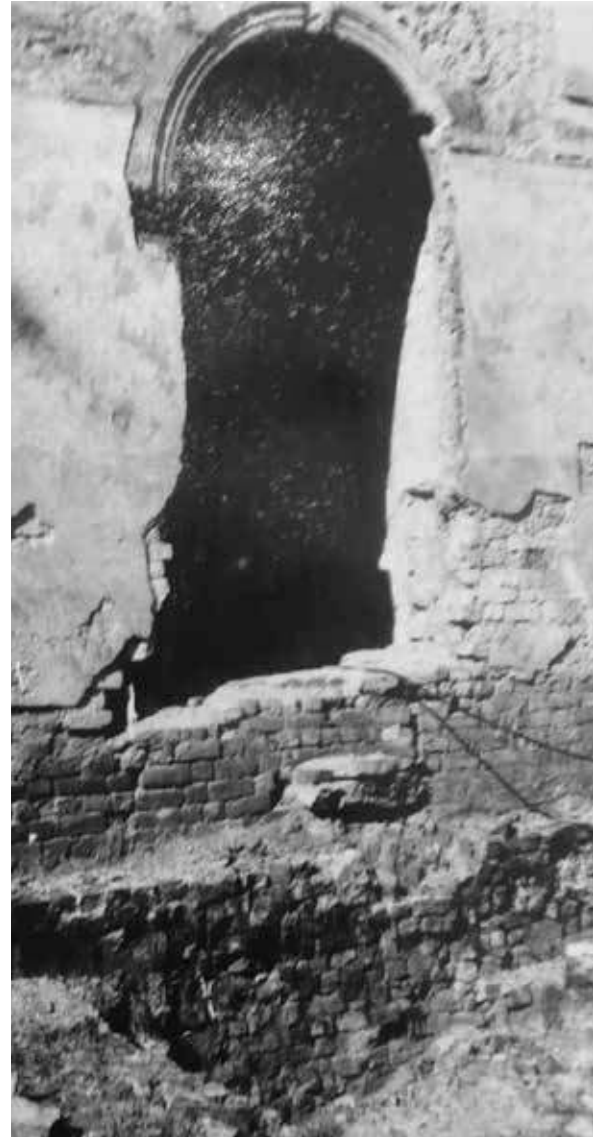
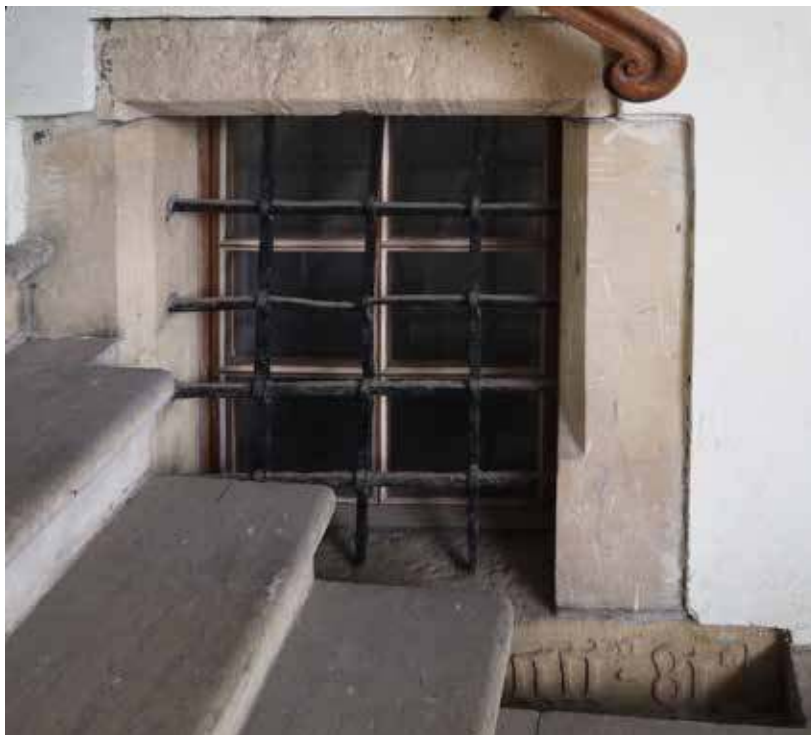
E.K.20, relikty kamieniar-
ki na parterze skrzydła
zachodniego, fotografia
archiwalna i stan obecny

E.K.19, obramienie okna
parteru skrzydła
zachodniego

O.O.14.1, obramienie
okna parteru skrzydła
zachodniego
