PROGRAM PRAC KONSERWATORSKICH ZAMKU PIASTÓW ŚLĄSKICH W BRZEGU

**WYSTRÓJ KAMIENIARSKI ELEWACJI ZEWNĘTRZNYCH I DZIEDZIŃCA ZAMKU
PIASTÓW ŚLĄSKICH W BRZEGU.**

grudzień 2019 r.

Oprac. dr Bożena Opitko

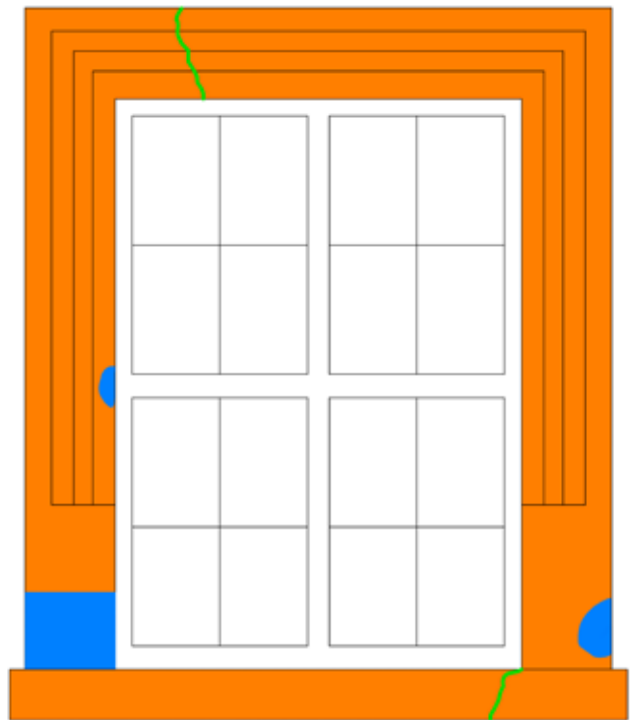
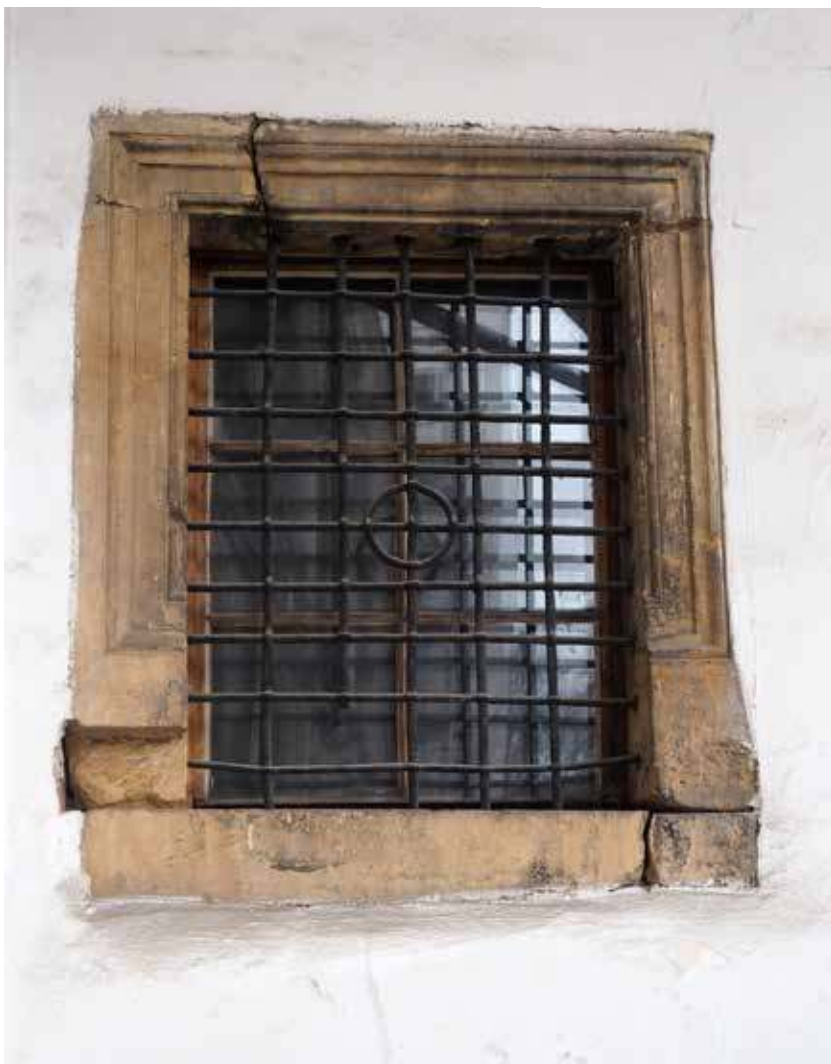
P.D.8, portal parteru
skrzydła zachodniego

P.D.8 inwentaryzacja rysunkowa obramienia okna parteru skrzydła zachodniego z oznaczonymi elementami oryginalnymi i ubytkami

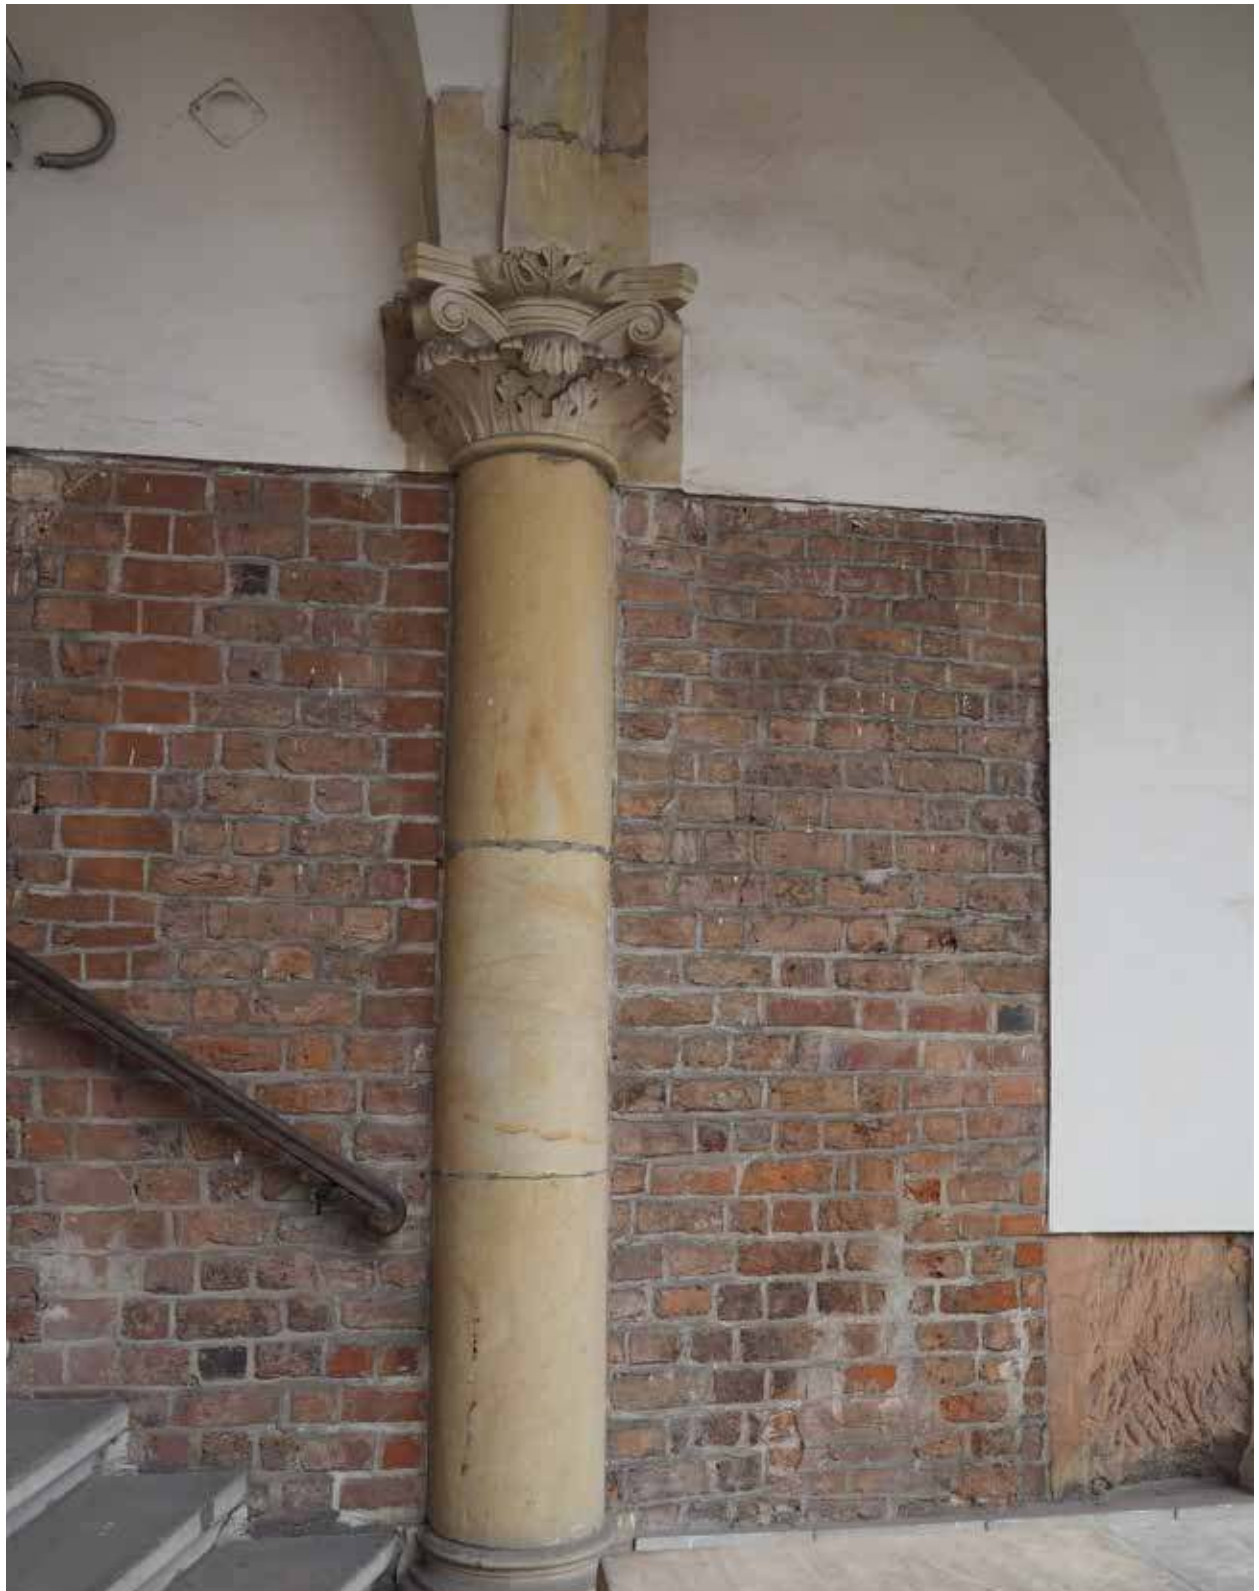
Relikty kamieniarki oraz relikty wątku ceglanego na II piętrze skrzydła zachodniego zamku. Widoczne relikty kamiennego obramienia zamurowanego okna, przysłoniętego tynkowaną blendą, rozległe przemurowania wątku pochodzące z różnych okresów budowy zamku oraz naprawy XX w., ujednoczone w trakcie tej renowacji ahistoryczną czarną fugą. Rekonstrukcja kamiennej kolumny.

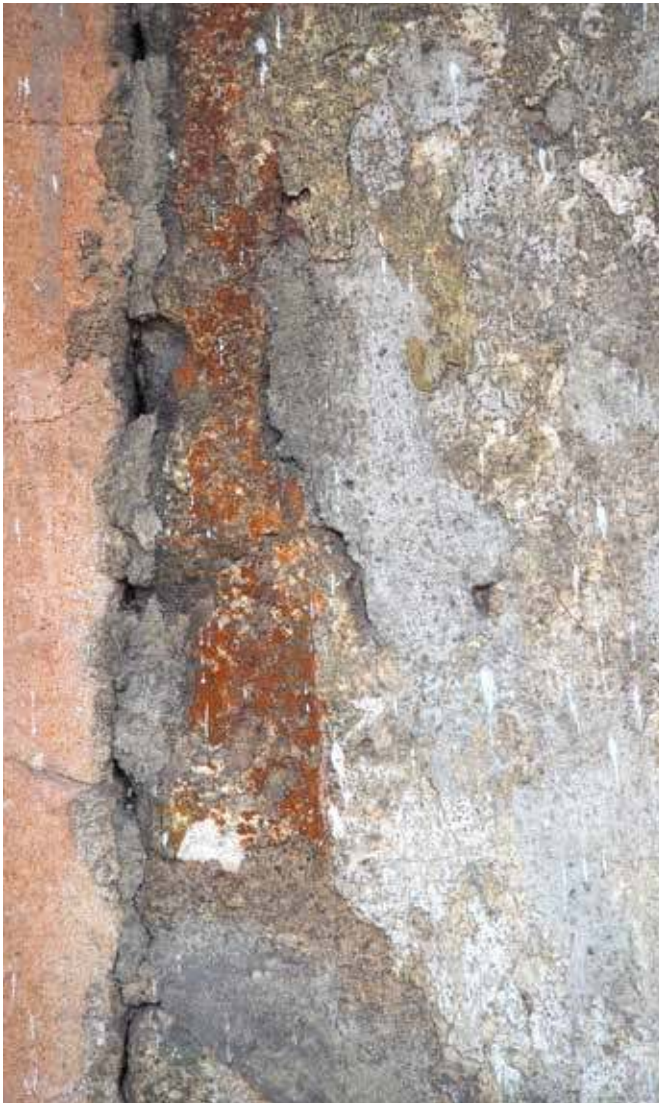
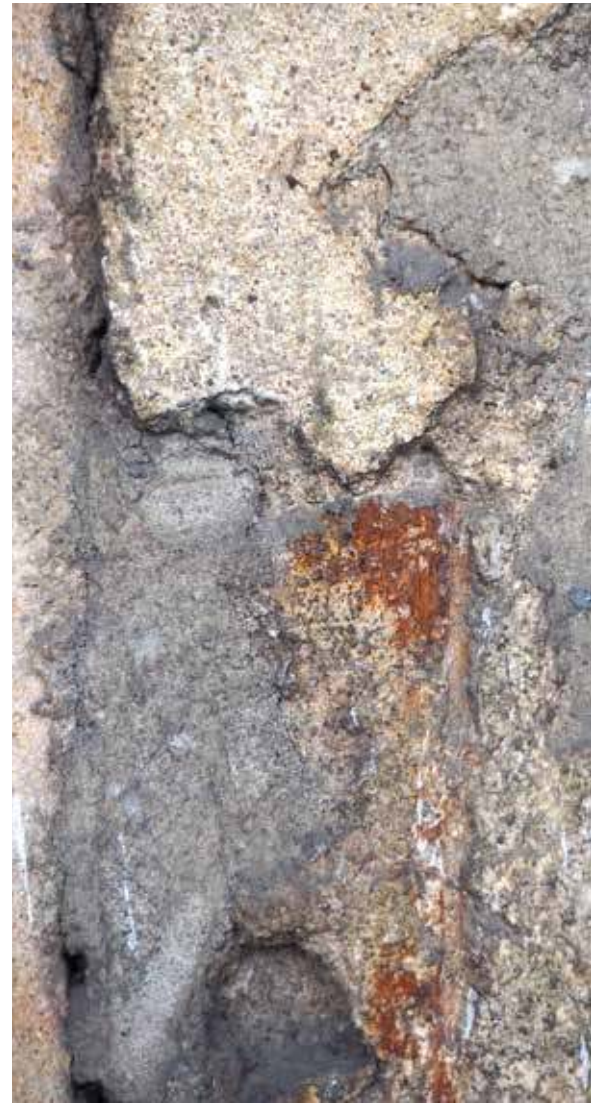
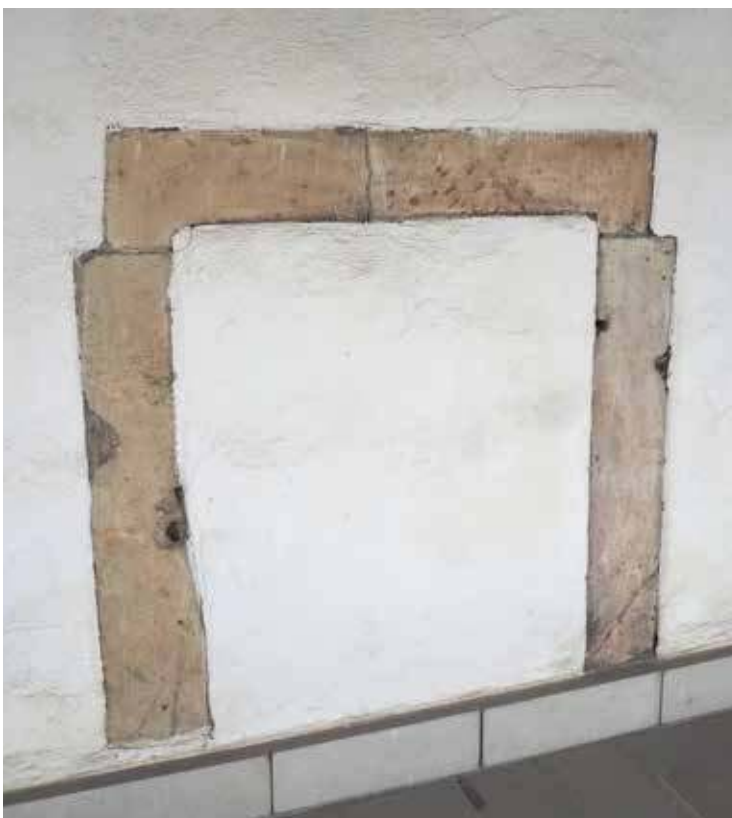
relikty historycznych warstw malarskich, na II piętrze skrzydła zachodniego, z czerwoną warstwą malarską wokół okien i bieloną powierzchnią ścian. Późniejsza warstwa ugrowego tynku.

E.K.16, relikty kamieniarki na II piętrze skrzydła zachodniego

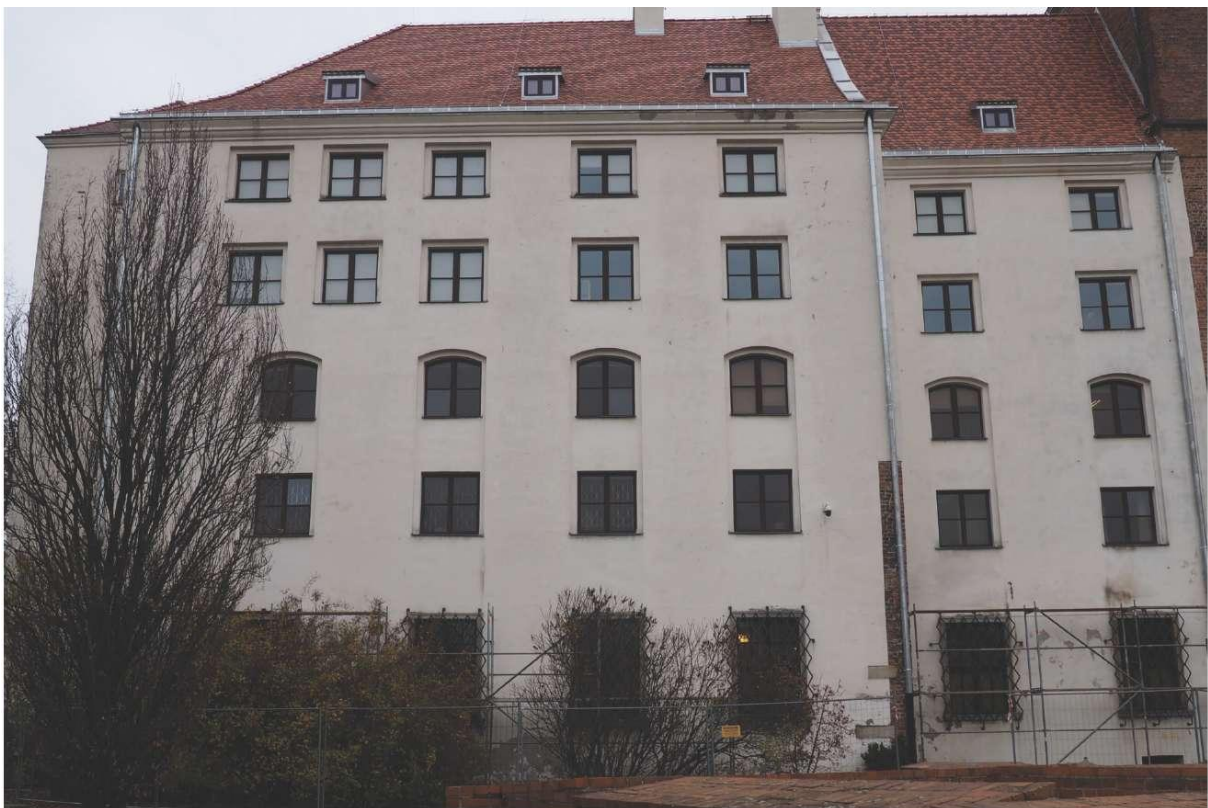
Kamieniarka fragmentu elewacji skrzydła południowego E 11.

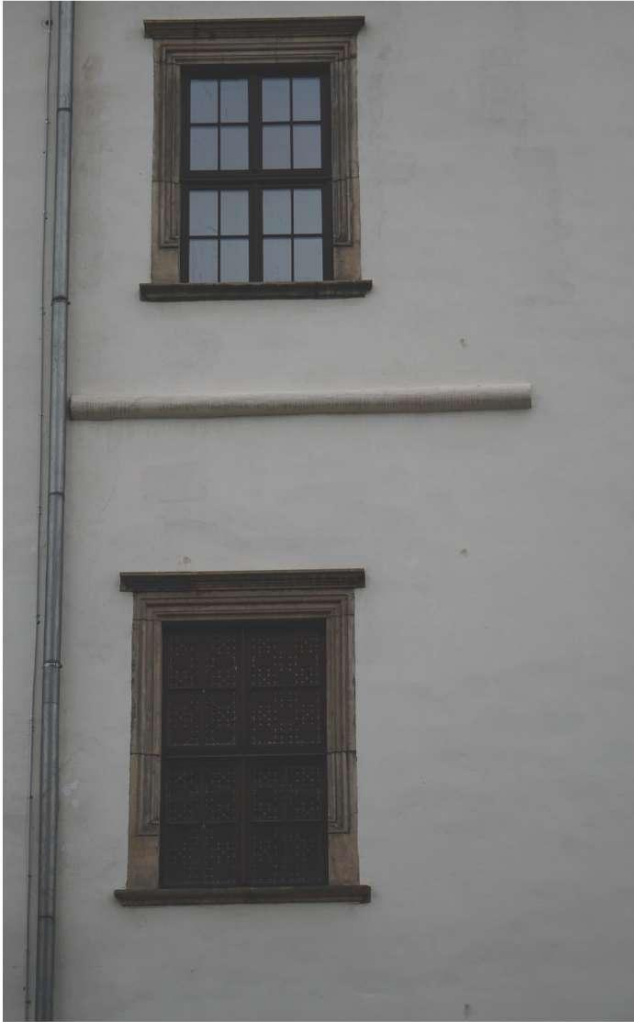
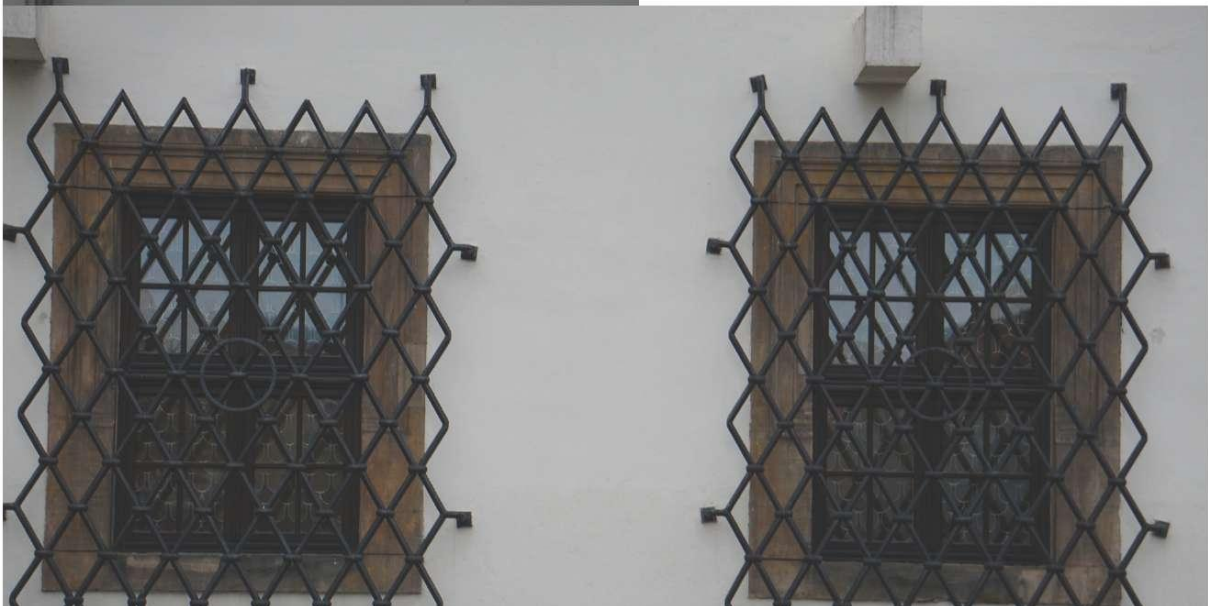
Kamieniarka elewacji skrzydła zachodniego E 19 i E 21

Przykłady oryginalnej kamieniarki skrzydła południowego E 11.

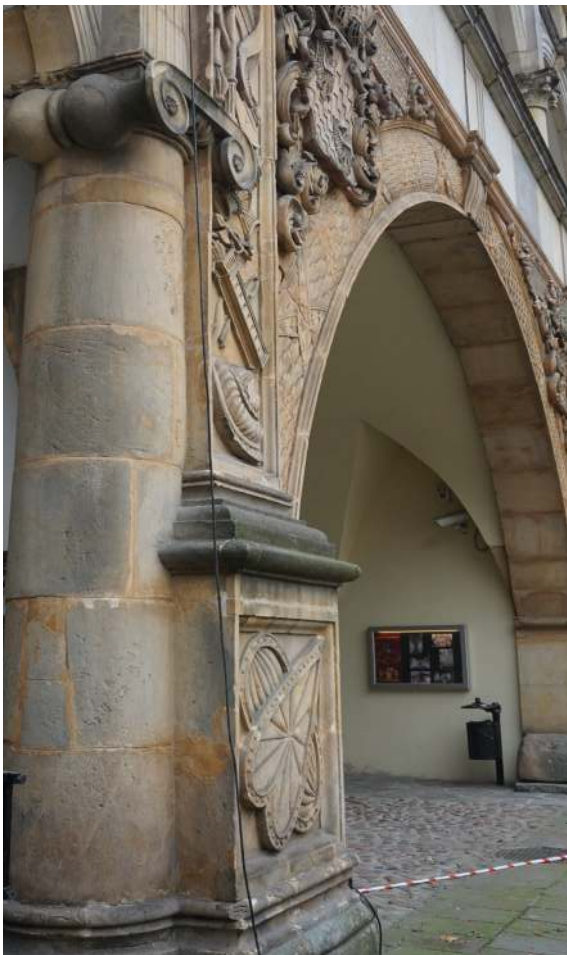
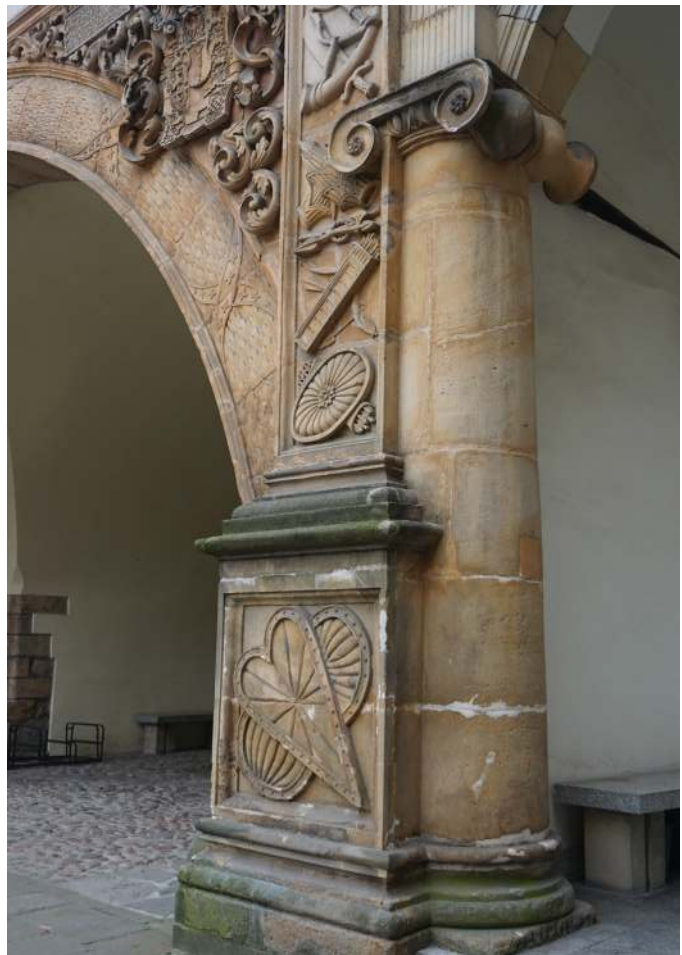
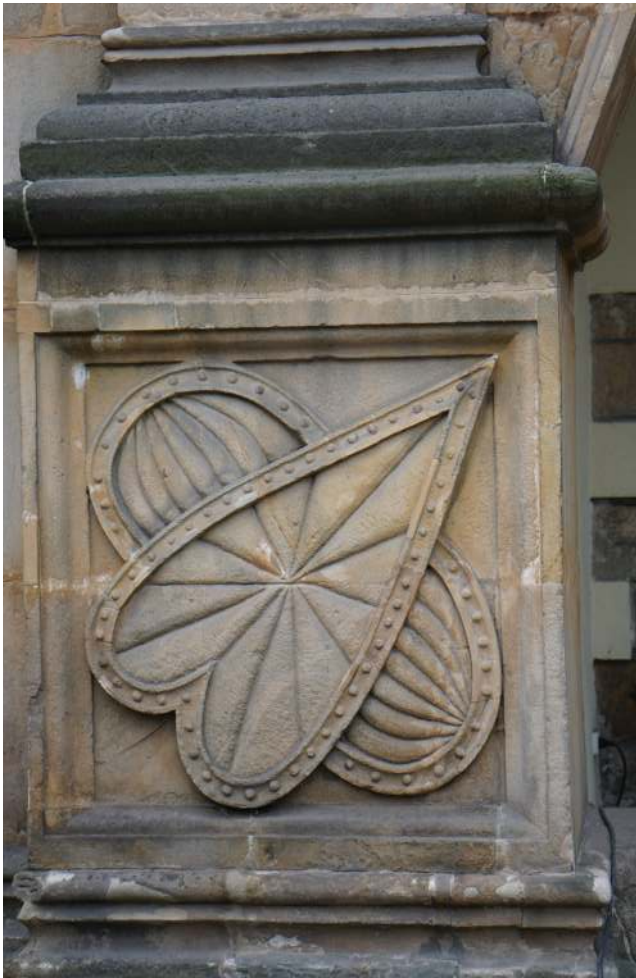
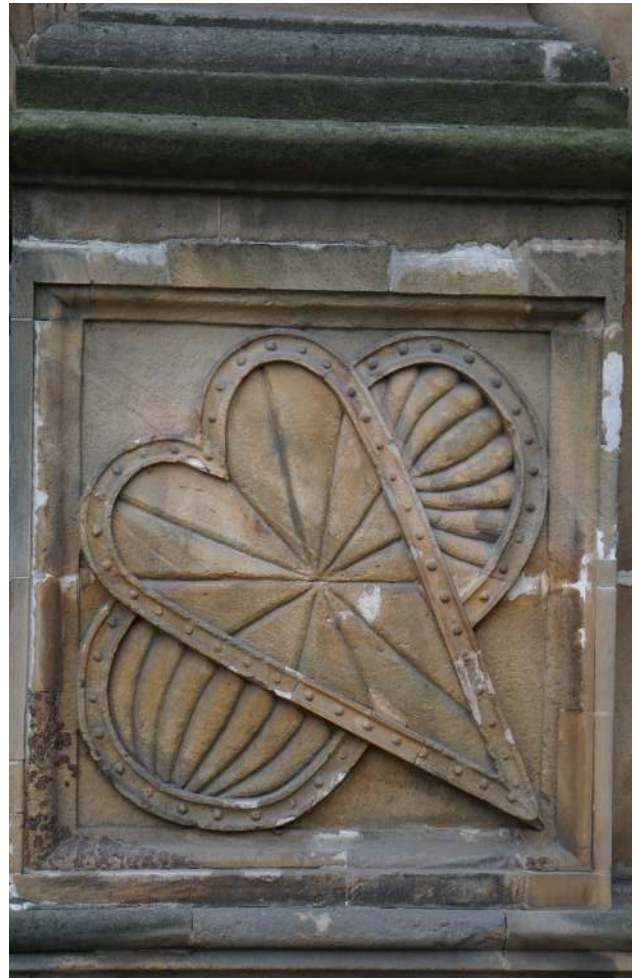
Dekoracyjny portal bramy od strony dziedzińca, konserwowany ostatnio w latach 1988-1990 jest już mocno zabrudzony. Ugrowe scalenie kolorystyczne uzupełnień wykonanych z jasnej zaprawy wapiennej, wypukało się już w partii cokołowej, najbardziej narażonej na zawilgocenie. Mimo to trzeba docenić prawidłowość technologiczną uzupełnień, nie spowodowały one uszkodzeń kamieniarki i przy pobieżnym oglądzie nie są bardzo widoczne. Uważna obserwacja ujawnia jednak nieprawidłowe opracowanie fakturalne powierzchni, doszło również do pewnych przebarwień. Spoinowania, wykonane w tej samej technologii co kity szczególnie uwidoczniły się na podłuczcu bramy oraz na trzonach przylegających kolumn. Na wolucie kapitelu kolumny od strony zachodniej występuje ubytek kamienia. Niektóre elementy metalowe elementy mocujące: haki są widoczne na powierzchni i z czasem uległy korozji .

Portal bramy głównej od strony dziedzińca, jasne kity wapienne, z których została wypłukana ugrowa, scalająca warstwa malarska

Kamienna dekoracja bramy od strony dziedzińca, konserwowana ostatnio niemal 30 lat temu, jest w nieco gorszym stanie, zanieczyszczenia dłużej kumulowały się na powierzchni, dlatego należy odpowiednio dobrać metodę ich usuwania, po wykonaniu szeregu prób. Należy również wymienić spoinowanie, wykonane jasną zaprawą wapienną i pomalowane powierzchniowo. Scalenie farbą z czasem wyptukało się odstaniając białawe, mocno kontrastujące z kamieniem spoiny. Należy również wymienić większości istniejących uzupełnień zaprawami, a niedobre kolorystycznie tasze scalić barwnie. Skupisko konkrecji pirytowych w dolnej partii motywu na cokole po stronie zachodniej należy zachować bez ingerencji, gdyż nie mają one w tym przypadku znaczącego wpływu na stan zachowania kamienia.

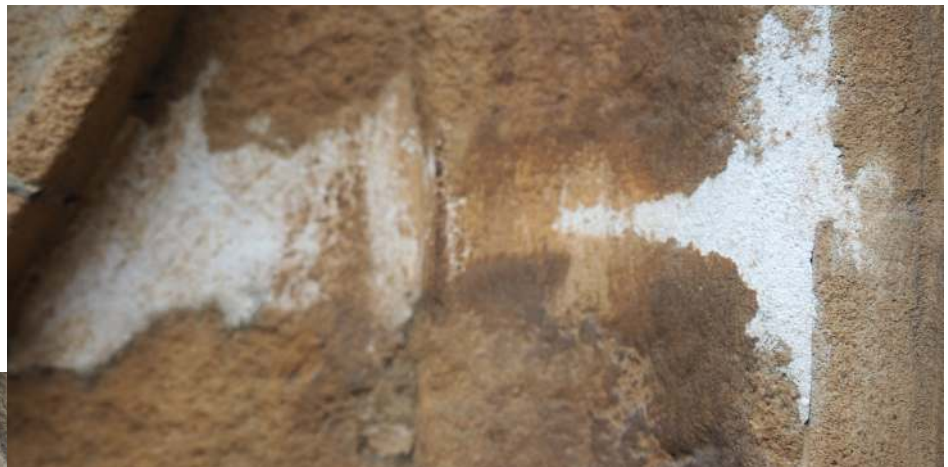
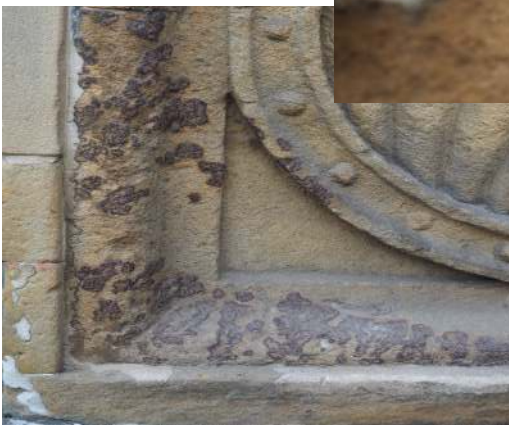
W dolnej partii motywu na cokole po stronie zachodniej znajduje się skupisko kongrecji żelazistych jednak nie mają tu znaczącego wpływu na stan zachowania kamienia. W strefie cokołowej występuje jednak niewątpliwie najwyższy poziom zasolenia, a także najbardziej rozwinięta jest korozja biologiczna. Najobficiej glony porastają powierzchnie gdzie najdłużej utrzymuje się zawilgocenie, a więc profilowane powierzchnie gzymsowań i strefa znajdująca się bezpośrednio nad kamienną nawierzchnią, od której odbija się woda opadowa. Zapewne w przeszłości przejście przez bramę, zwłaszcza w kierunku wejścia do pomieszczeń zamku posypywane było solą (chlorkiem sodu lub wapnia) w celu likwidacji oblodzeń w zimie. Roztwory soli mogły swobodnie wnikać w kamień, stanowią też one doskonałą pożywkę dla rozwoju korozji biologicznej.

żelaziste konkretje w strukturze kamienia

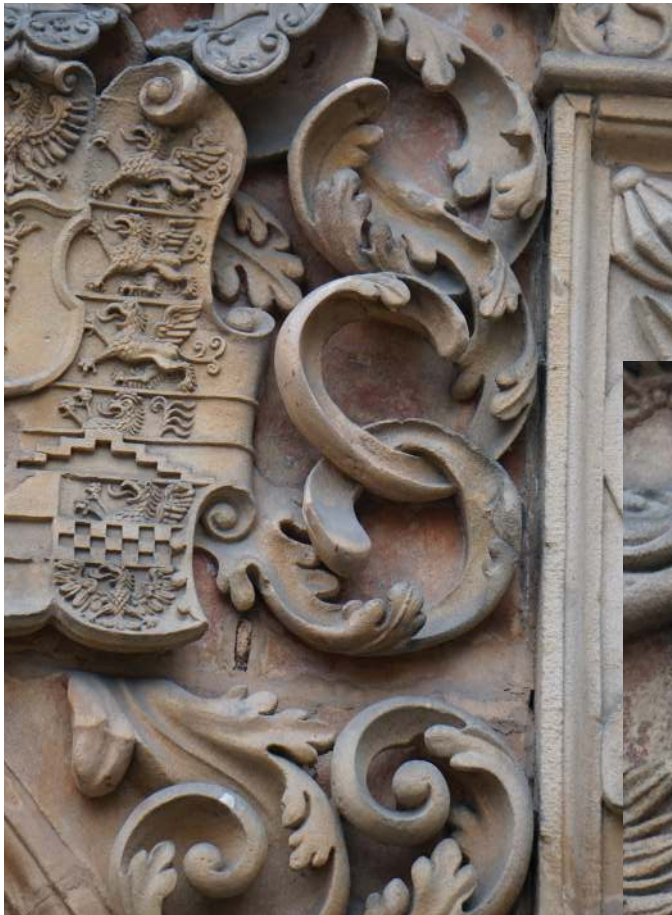
miedziowego oraz czerni roślinnej.¹ Również na powierzchni kamieniarki portalu bramnego od strony dziedzińca rozpoznano (już w 1990 r.) pozostałości czerwonej warstwy malarskiej i złocień.² Być może na przedstawieniach orłów w herbie również występowała czerń typu węglowego, którą łatwo pomylić z osmaleniem.

relikty czerwonej warstwy malarskiej na powierzchni kamienniarki bramy, uzupełnienia kitemi z poprzedniej konserwacji

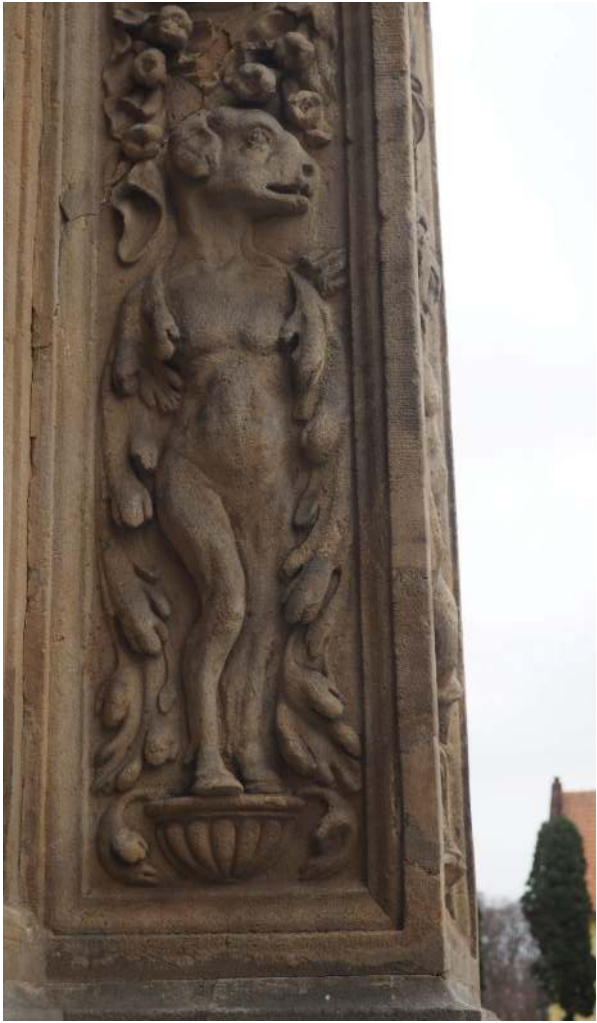
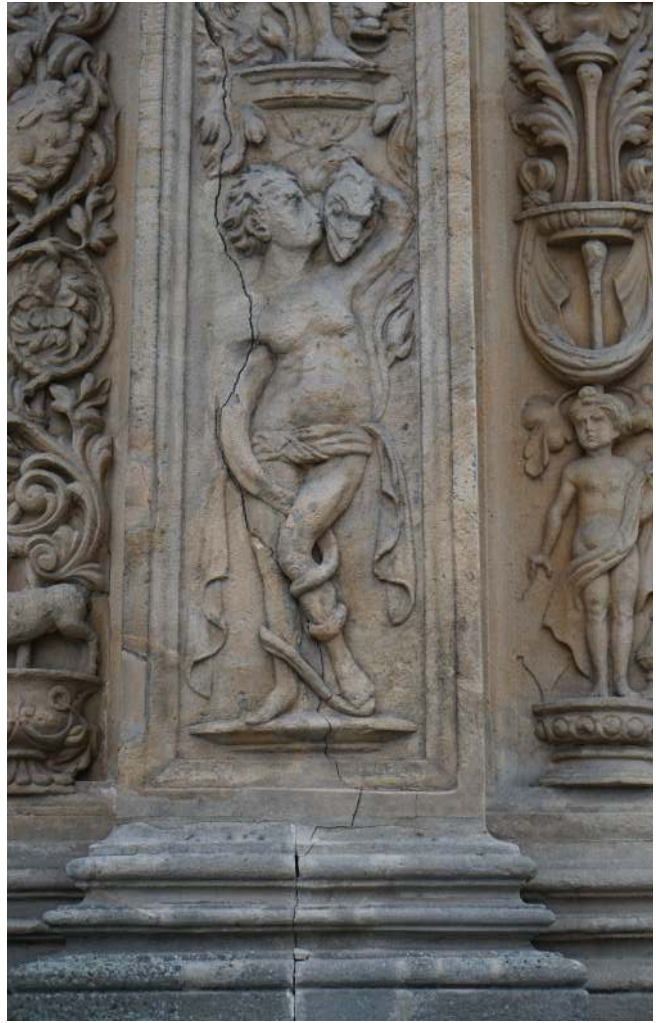
Brama główna, pęknięcia strukturalne prawego, wschodniego narożnika, zabrudzenie i korozja biologiczna gzymsowania.

Z uwagi na wyjątkową wartość artystyczną i historyczną wystroju kamieniarskiego bramy proces konserwacji należy prowadzić ze szczególną uwagą a zakres zabiegów i ingerencji ograniczyć do niezbędnego minimum. Stan zachowania elewacji zewnętrznej budynku bramy wjazdowej jest dość dobry, po ostatniej konserwacji w latach 2001-2003. Najpoważniejszy problem stanowią spękania w dolnej części prawego (wschodniego) naroża, które wymagają spojenia metodą iniekcji i z użyciem prętów z włókna węglowego.

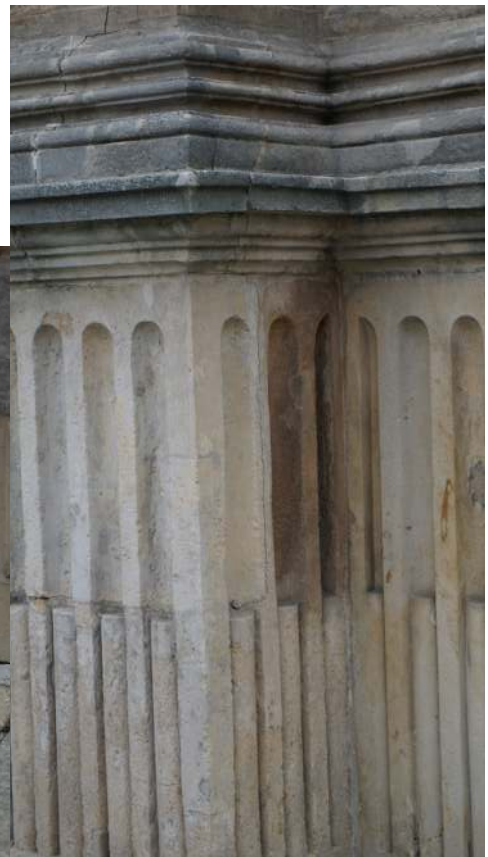
Brama główna, ślad przekucia pod okablowanie uzupełniony podczas konserwacji w 2002 r. i stan obecny tych uzupełnień, widoczne ciemne nawarstwienia na powierzchni kamienia.

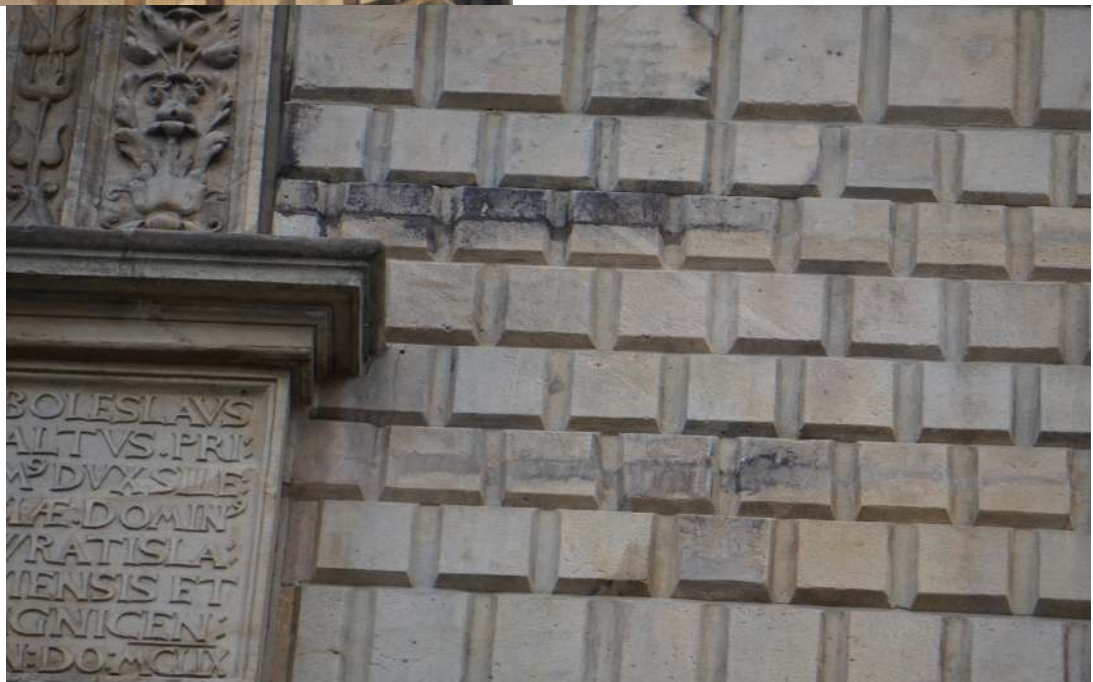
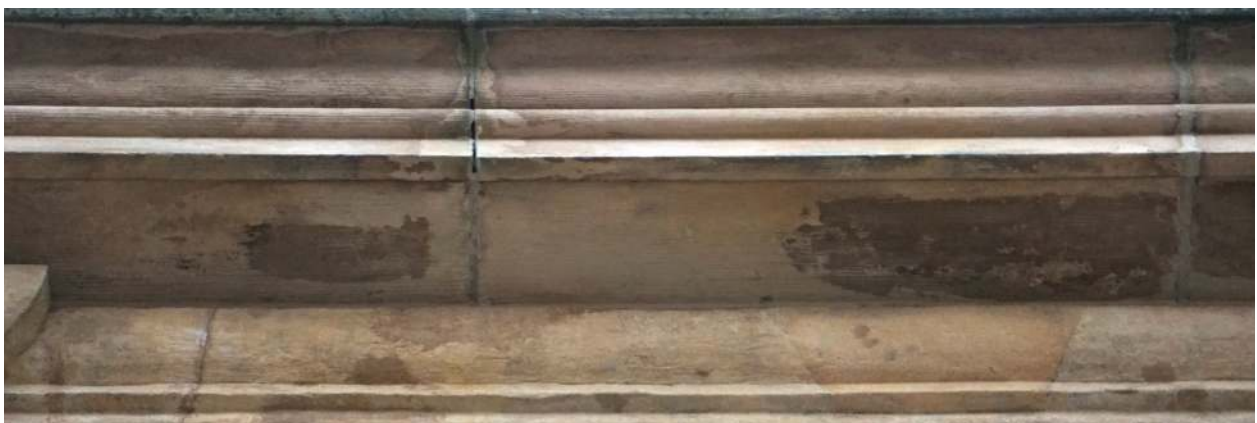
Zaplamienia na powierzchni gzymsu powstałe w wyniku zalewania.

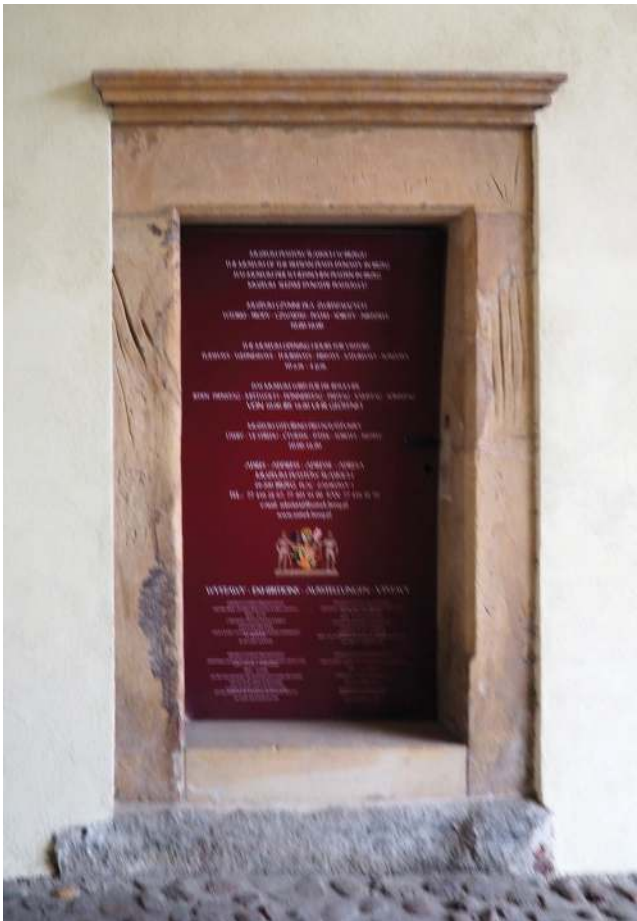
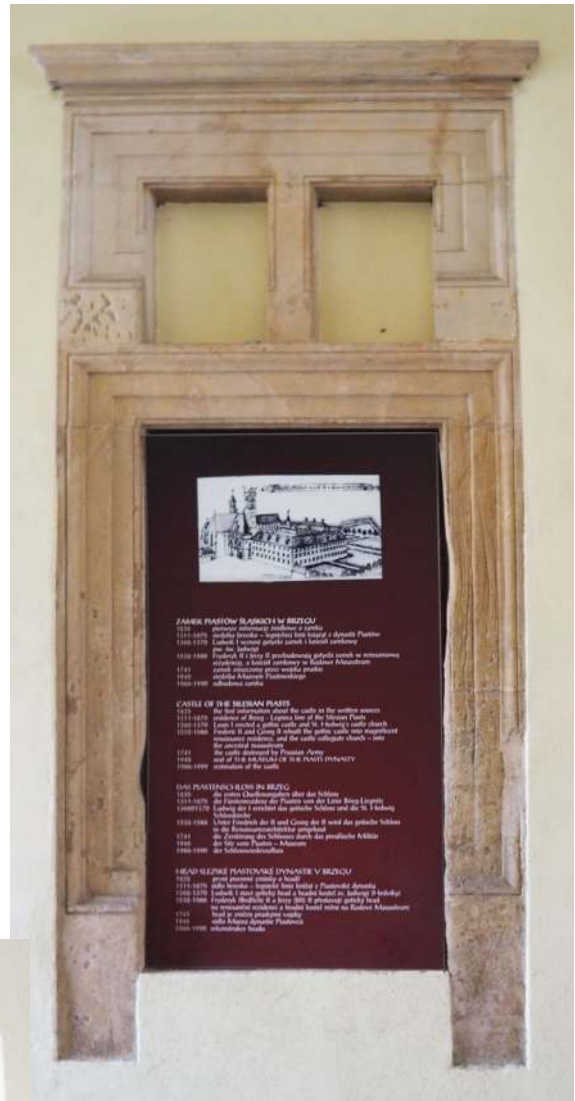
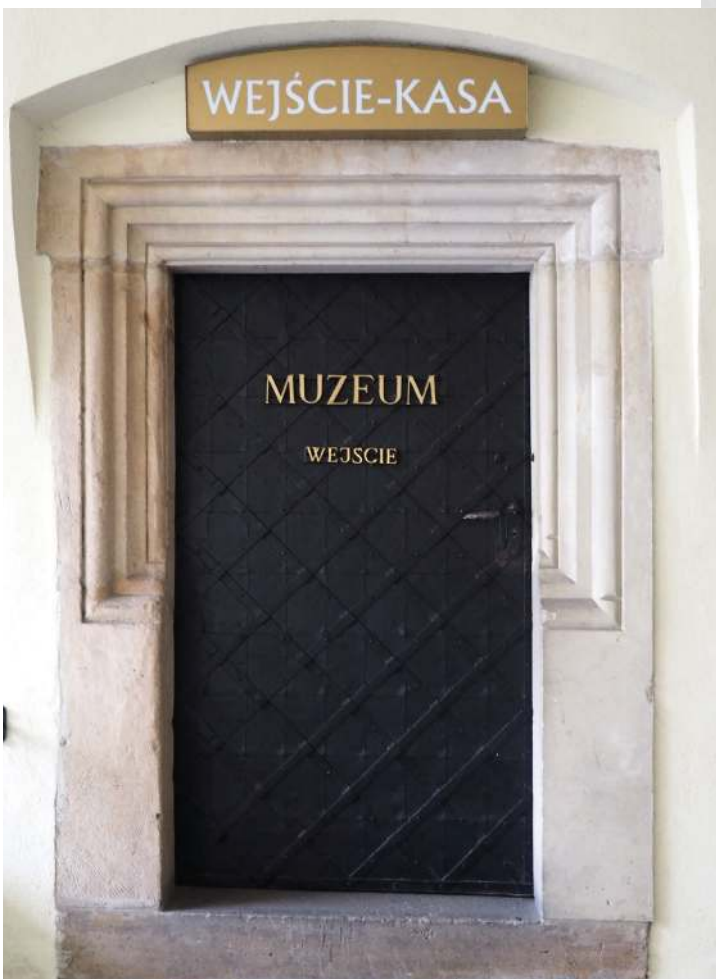
Kamieniarka sieni obejmuje trzy historyczne portale, których stan jest stosunkowo dobry oraz odsłonięte i wyeksponowane wzmocnienie narożnika ciosami kamiennymi. Dwa z portali wyeksponowane są w charakterze reliktu historycznego, bez uzupełnień ubytków i uszkodzeń, natomiast w wejściu do muzeum znaczna część jest zrekonstruowana. Powierzchnia nie jest bardzo mocno zabrudzona, uwagę zwracają jedynie zmienione wizualnie spoinowania.

Elementy historycznej kamieniarki zlokalizowane w sieni. O.D.6, O.D.7, O.D.8

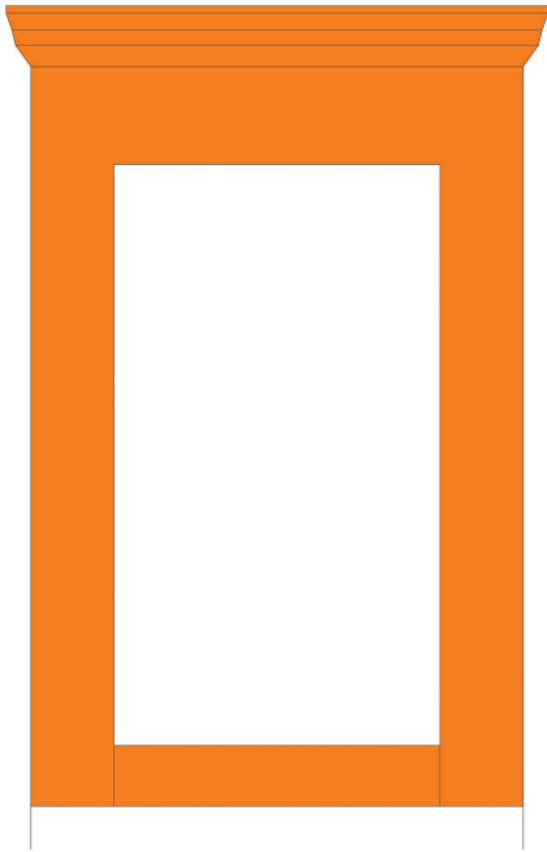
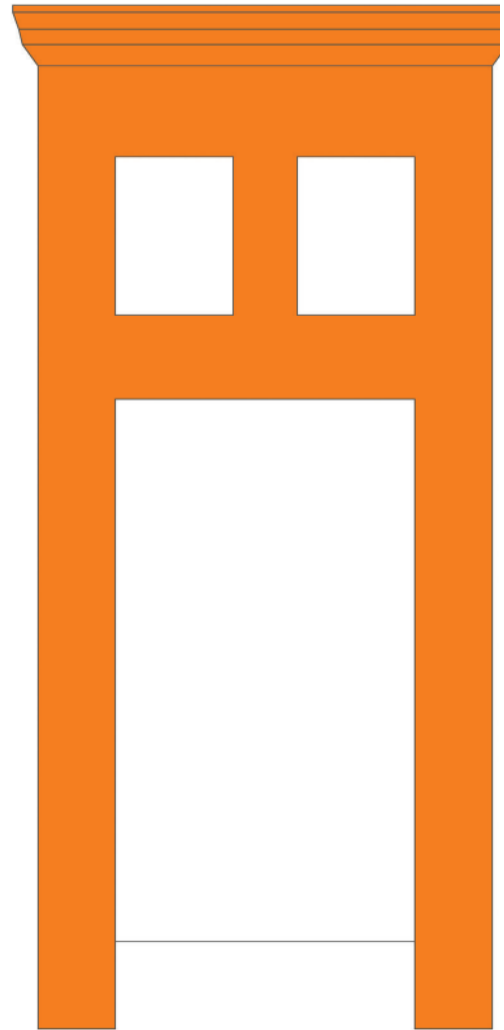
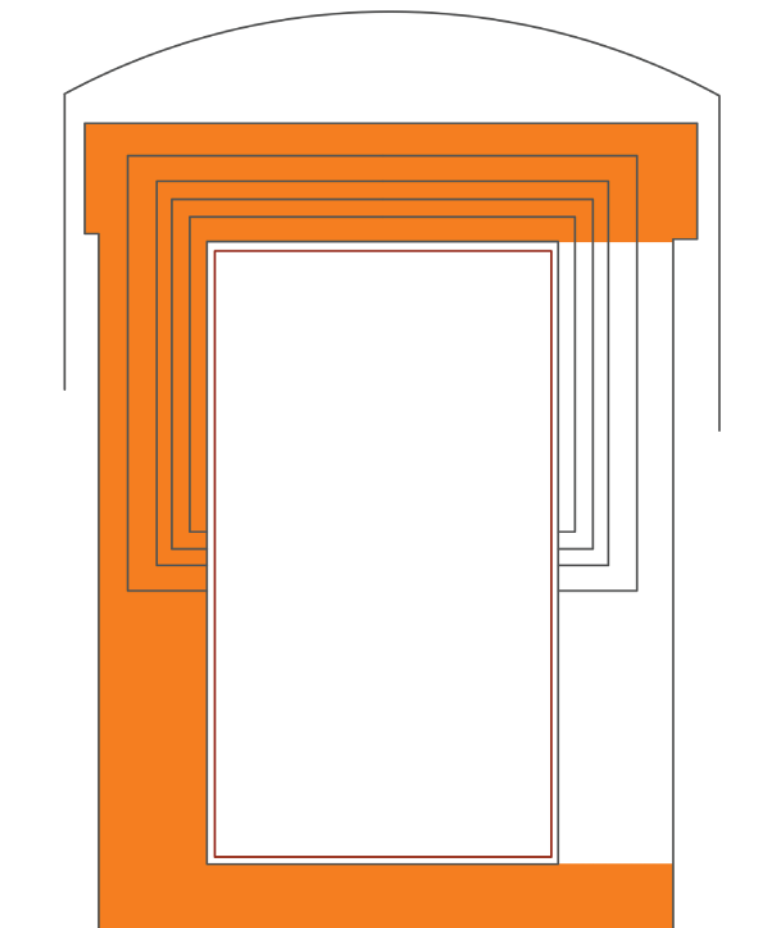
Inwentaryzacja elementów
oryginalnych kamieniarki sieni
O.D.6, O.D.7, O.D.8

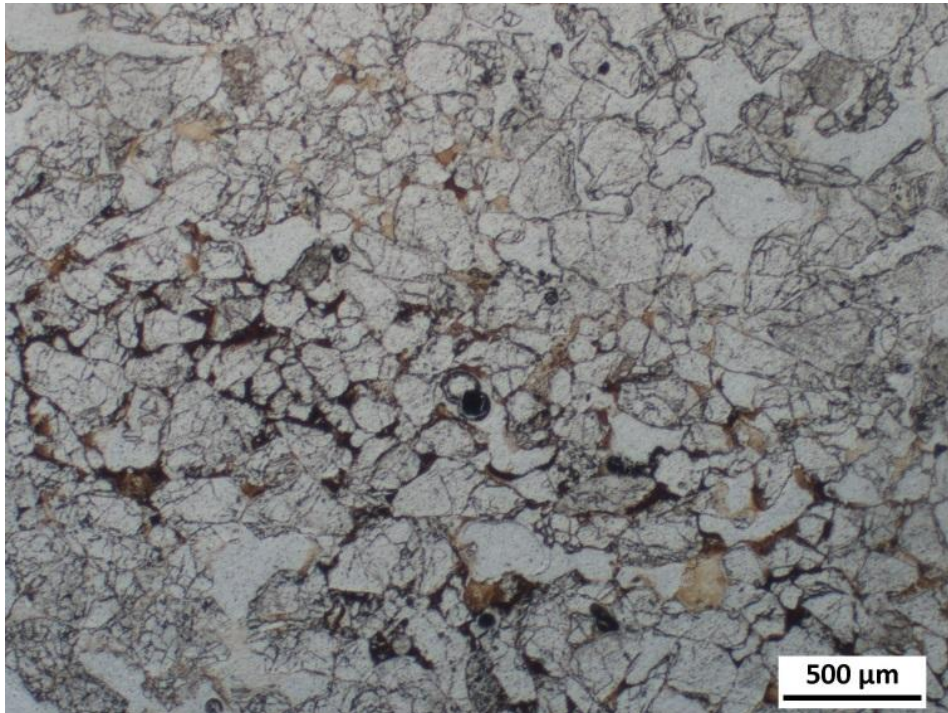
Fot. 5. Obraz mikroskopowy piaskowca (próbka nr 1) w świetle przechodzącym. Jeden polaryzator. Skupienie większej ilości spoiwa żelazistego i minerałów ilastych.

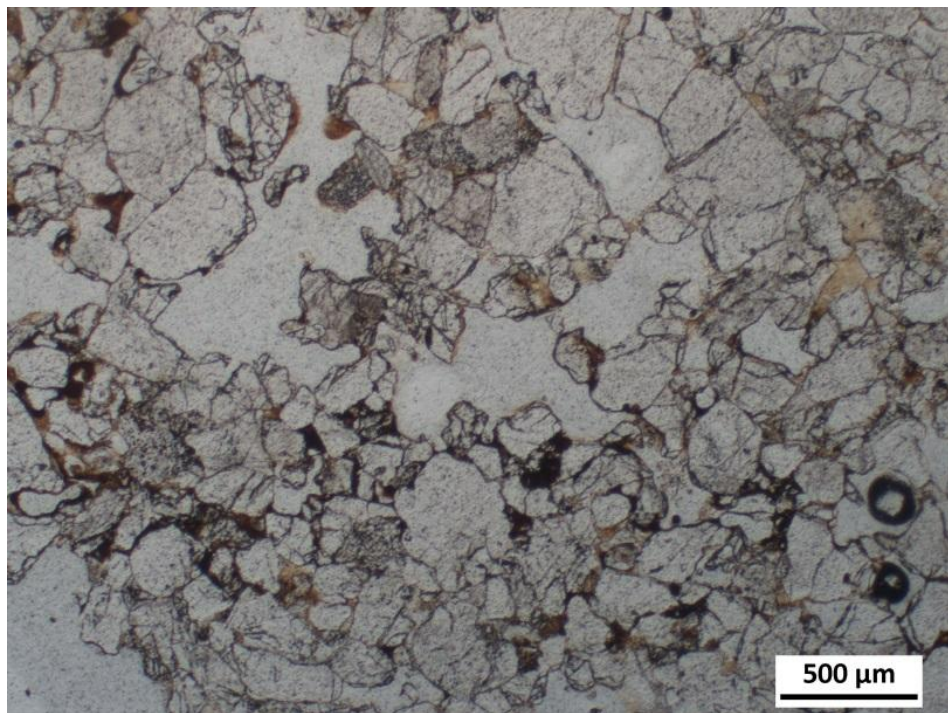
Fot. 6. Obraz mikroskopowy piaskowca (próbka nr 1) w świetle przechodzącym. Jeden polaryzator. Cząstki spoiwa żelazistego i ilastego, ponadto liczne i duże pory międzyziarnowe.

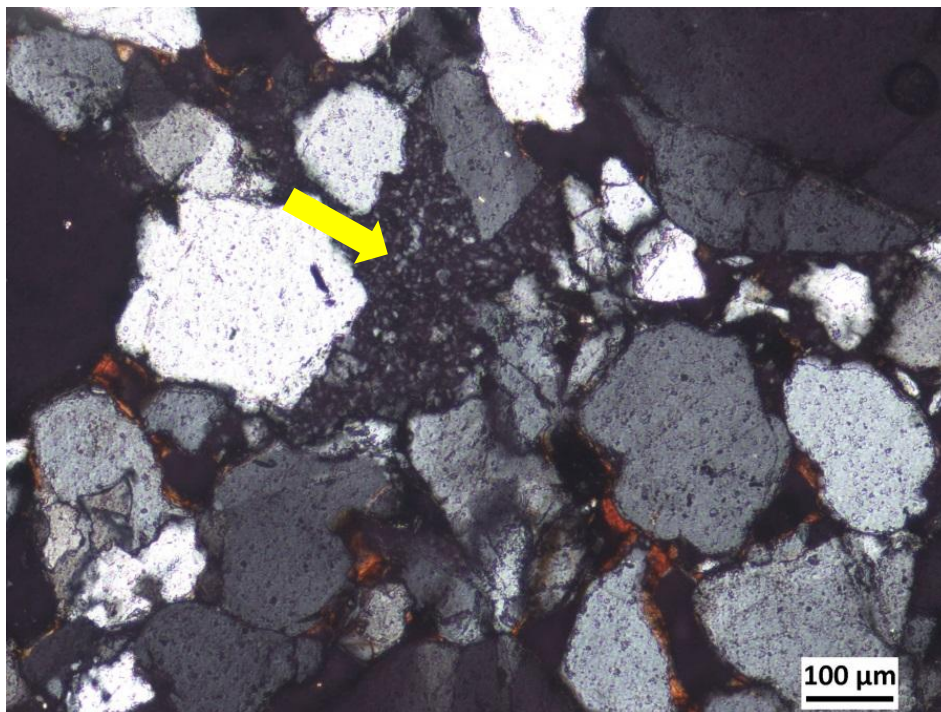
Głównym składnikiem mineralnym skały jest kwarc, występujący w udziale 71,2 % obj. (Tab. 1). Jego ziarna reprezentują odmianę głównie monokrystaliczną, rzadziej natomiast polikrystaliczną (Fot. 3, 7). Posiadają rozmiary w przedziale 0,03-0,9 mm. Dominują ziarna o rozmiarach 0,1-0,3 mm. Ziarna są przeważnie dość dobrze obtoczone, rzadziej posiadają powierzchnie słabiej obtoczone, a zupełnie sporadycznie obecne są formy ostrokrawędziste (Fot. 1-8). Ich kształty są nieregularne, często trójkątne i wydłużone, rzadziej prostokątne i owalne. Niemal wszystkie ziarna wykazują przejawy diagenetycznego rozpuszczania oraz regeneracji, wyrażającej się narastaniem na ich powierzchni kwarcowych obwódek o regularnych zarysach ścian. Są to jednak najczęściej obwódki fragmentaryczne, które tylko częściowo wiążą sąsiadujące ze sobą ziarna (Fot. 7).

Fot. 7. Obraz mikroskopowy piaskowca (próbka nr 1) w świetle przechodzącym. Polaryzatory skrzyżowane. Na ziarnach kwarcu obwódki kwarcowe. Pomiędzy nimi – spoiwo krzemionkowe (strzałka).

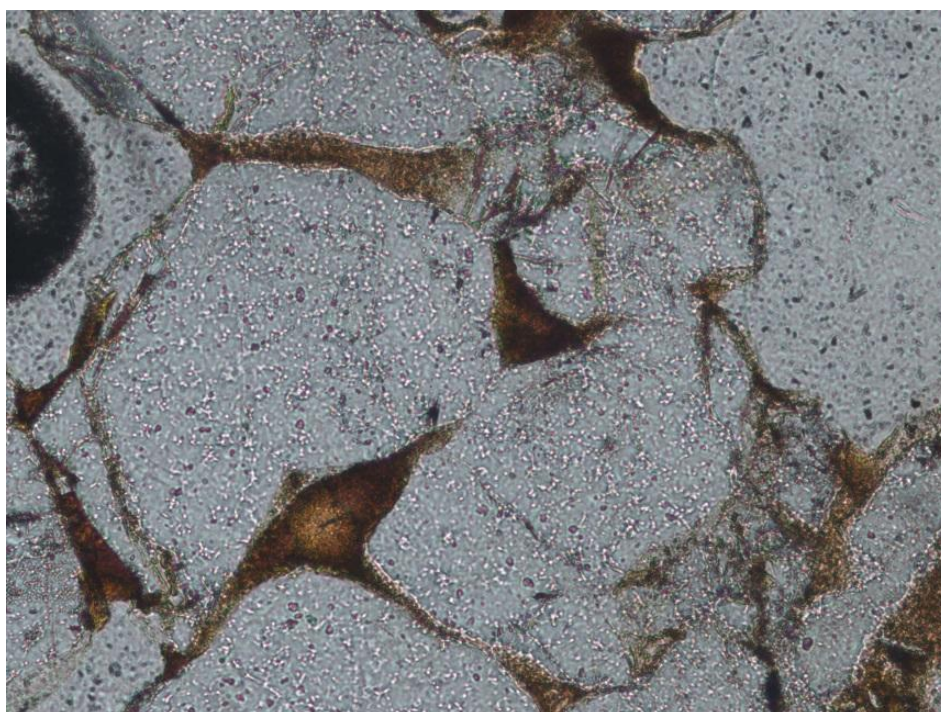
Fot. 8. Obraz mikroskopowy piaskowca (próbka nr 1) w świetle przechodzącym. Jeden polaryzator. Spoiwo żelaziste (brunatne) między ziarnami kwarcu.
