PROGRAM PRAC KONSERWATORSKICH ZAMKU PIASTÓW ŚLĄSKICH W BRZEGU

**WYSTRÓJ KAMIENIARSKI ELEWACJI ZEWNĘTRZNYCH I DZIEDZIŃCA ZAMKU
PIASTÓW ŚLĄSKICH W BRZEGU.**

grudzień 2019 r.

Oprac. dr Bożena Opitko

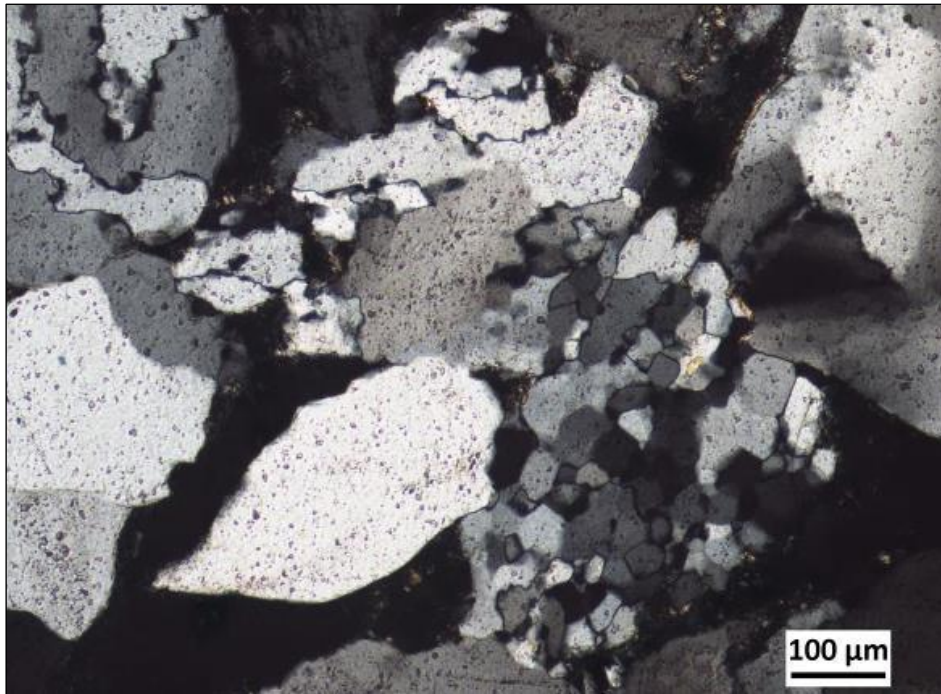
Fot. 9. Obraz mikroskopowy piaskowca (próbka nr 1) w świetle przechodzącym. Polaryzatory skrzyżowane. U dołu – okruch skały krzemionkowej.

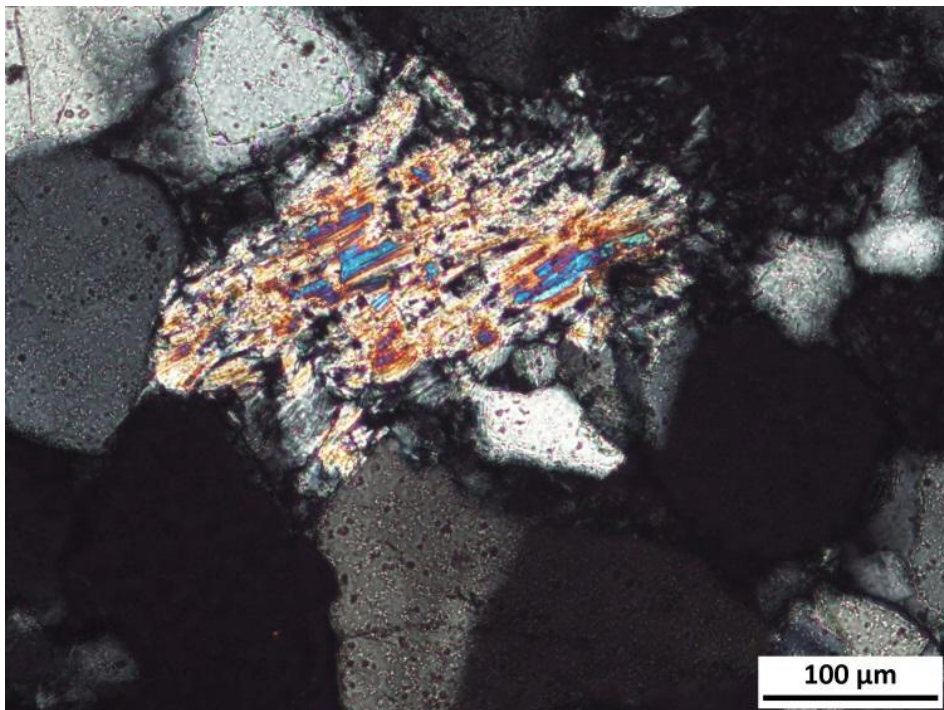
Fot. 10. Obraz mikroskopowy piaskowca (próbka nr 1) w świetle przechodzącym. Polaryzatory skrzyżowane. Pośrodku – zwietrzały muskowit.

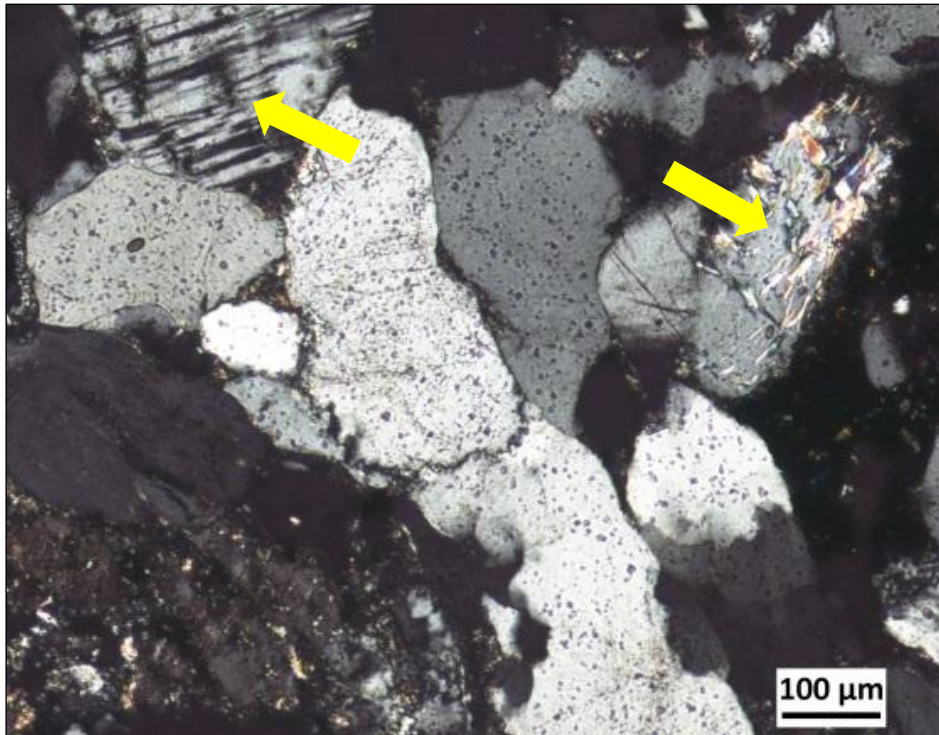
formy zbliżone do prostopadłościennych (Fot. 11). Zwykle są słabo obtoczone, a tylko niewielka część ziaren ma nieco lepsze obtoczenie. Wykazują różny stopień zachowania. Zazwyczaj są zmienione z przejawami rozpuszczania i serycytyzacji, które to zjawiska podobnie jak w przypadku łyszczyków zachodziły na etapie naturalnego wietrzenia piaskowca.

Fot. 11. Obraz mikroskopowy piaskowca (próbka nr 1) w świetle przechodzącym. Polaryzatory skrzyżowane. Wśród ziaren kwarcu widoczne skalenie (strzałki).

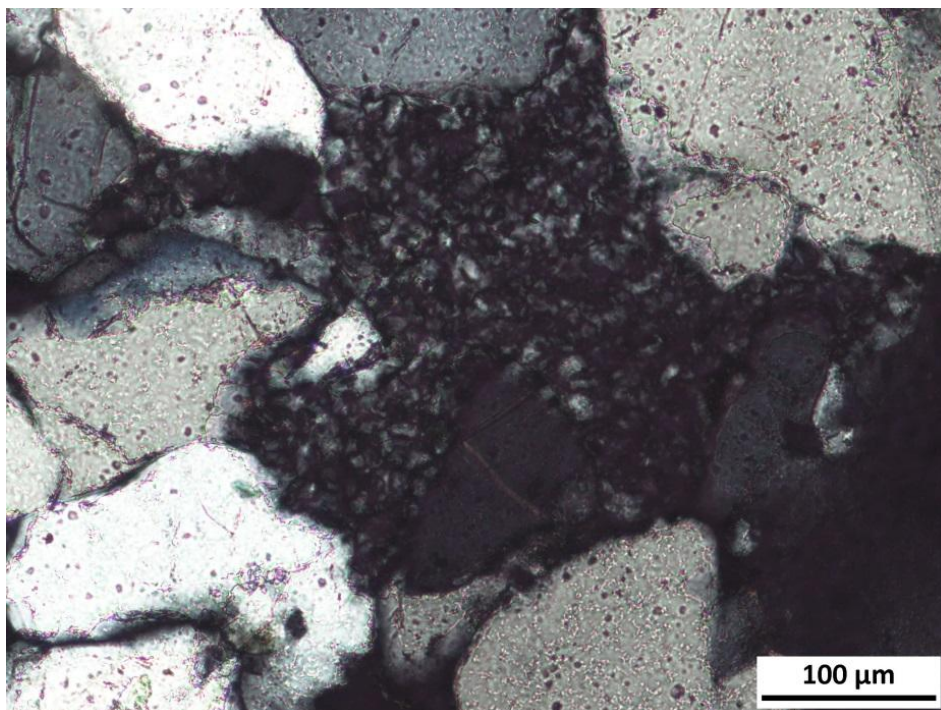
Fot. 12. Obraz mikroskopowy piaskowca (próbka nr 1) w świetle przechodzącym. Polaryzatory skrzyżowane. Spoiwo krzemionkowe szczelnie wypełniające przestrzeń między ziarnami kwarcu.

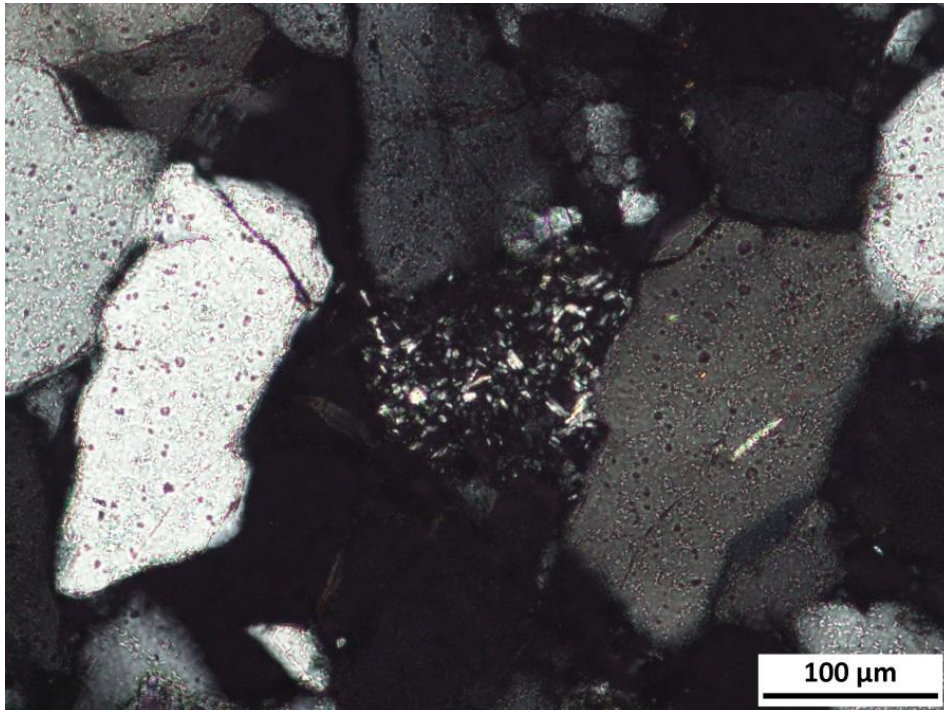
Fot. 13. Obraz mikroskopowy piaskowca (próbka nr 1) w świetle przechodzącym. Polaryzatory skrzyżowane. Pośrodku skupienie minerałów ilastych tworzących spoiwo.

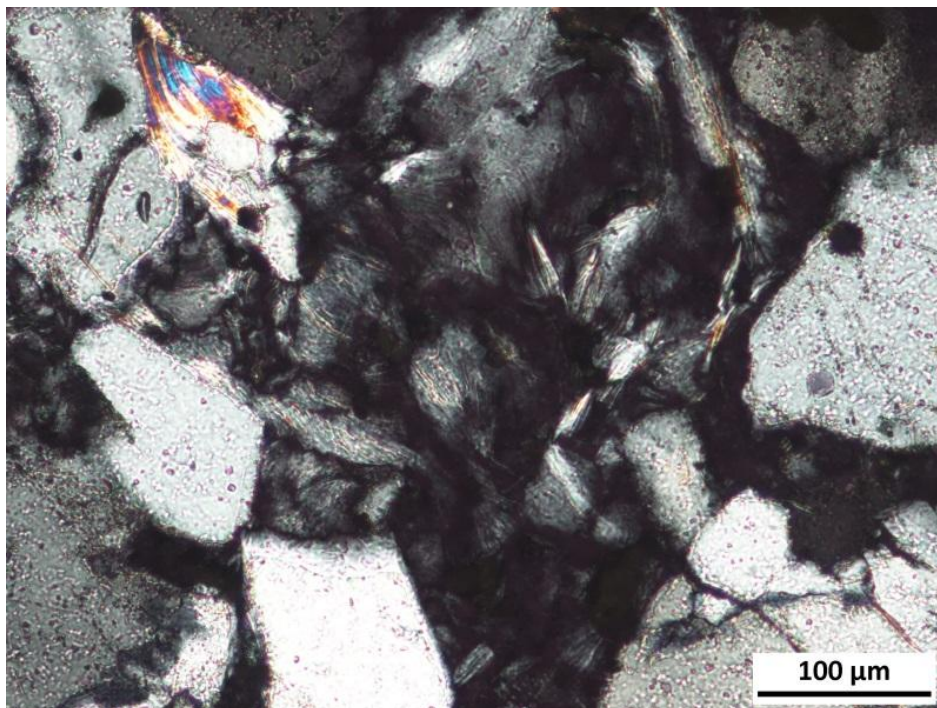
Fot. 14. Obraz mikroskopowy piaskowca (próbka nr 2) w świetle przechodzącym. Polaryzatory skrzyżowane. Skupienie kaolinitu.

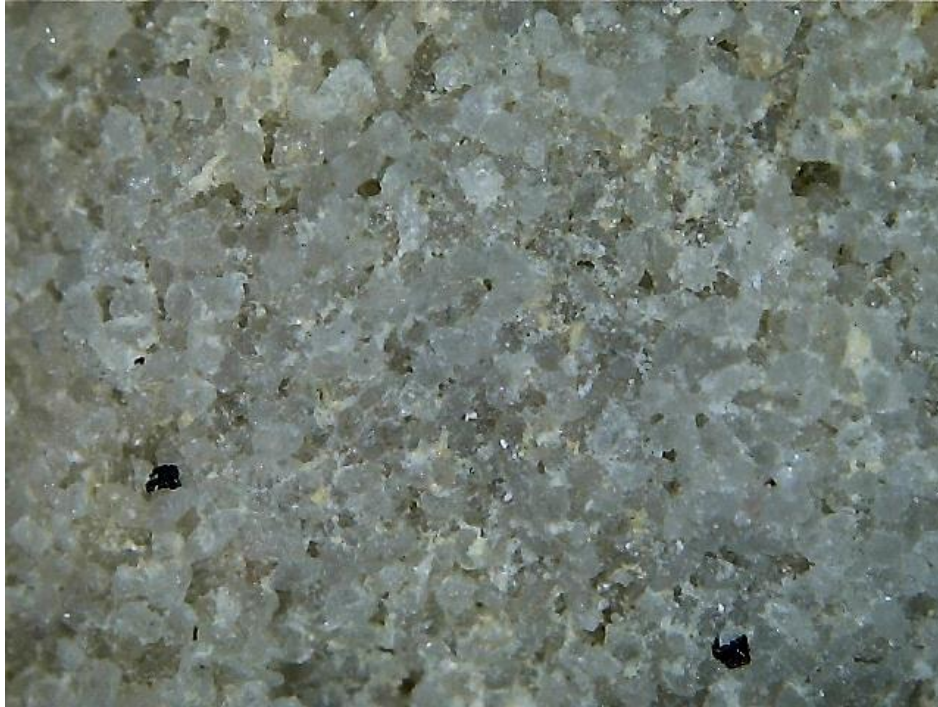
Fot. 15. Widok powierzchni naturalnego przełamania piaskowca (próbka nr 2).
Mikroskop stereoskopowy. Powiększenie 30X. Ziarna kwarcu połączone
spoiwem. Widoczne są pojedyncze ziarna magnetytu (czarne).

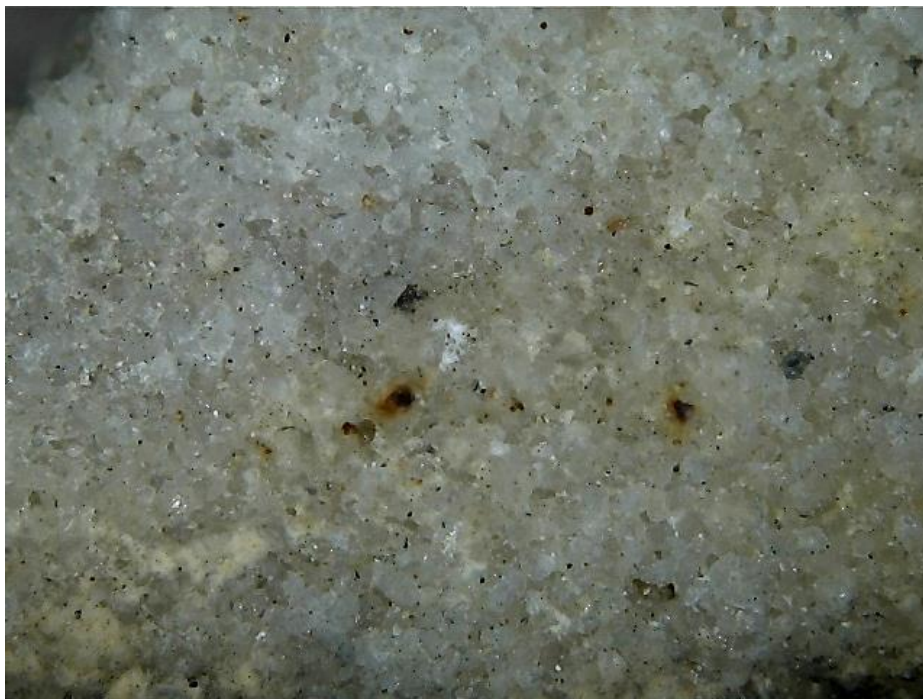
Fot. 16. Widok powierzchni naturalnego przełamania piaskowca (próbka nr 2).
Mikroskop stereoskopowy. Powiększenie 30X. Na powierzchni piaskowca
widoczne są rdzawe skupienia hematytu.

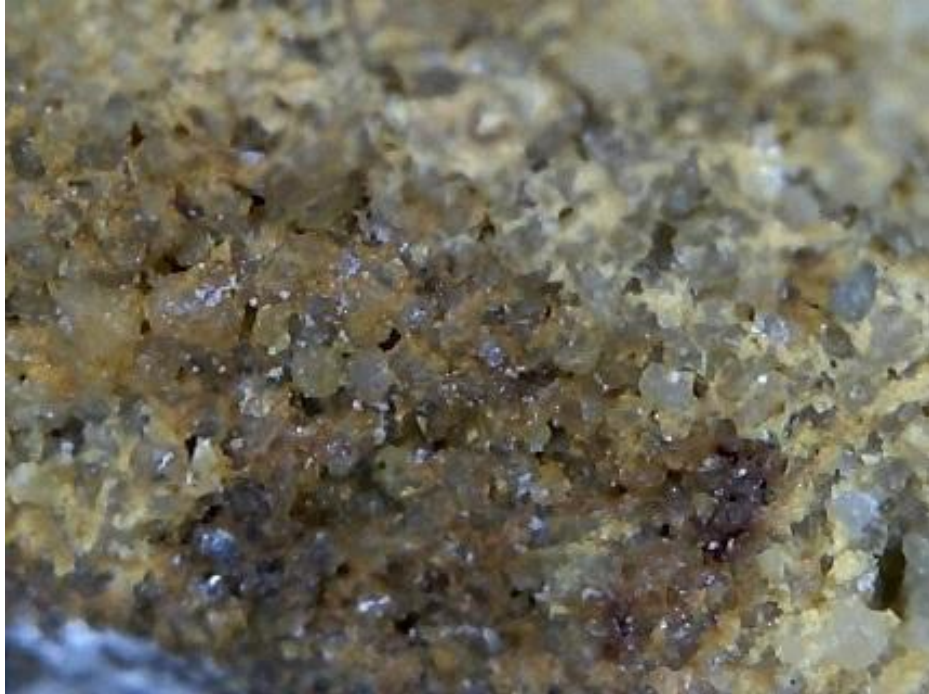
Fot. 17. Widok powierzchni naturalnego przełamu piaskowca (próbka nr 2).
Mikroskop stereoskopowy. Powiększenie 30X. Rdzawe zabarwienie
powierzchni piaskowca wywołane rozkładem hematytu.

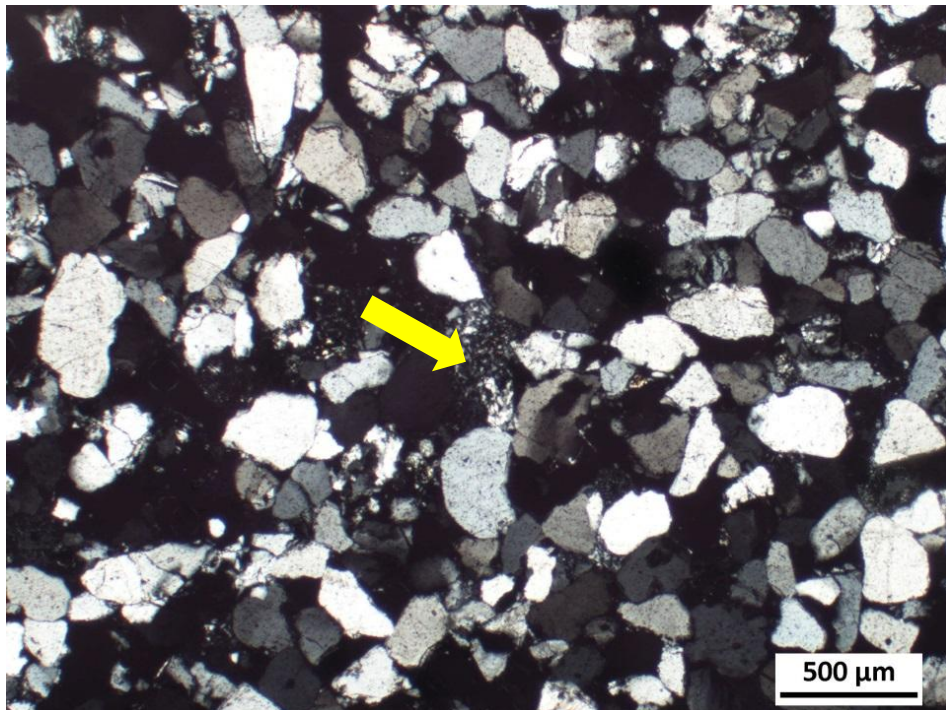
Kontakty między ziarnami są proste, gdy przywierają do siebie ścianami lub punktowe, gdy stykają się wierzchołkami (Fot. 18, 19). Część ziaren wykazuje przejawy diagenetycznego rozpuszczania oraz regeneracji, wyrażającej się narastaniem na ich powierzchni kwarcowych obwódek o regularnych zarysach ścian (Fot. 20). W części wewnętrznej próbki ziarna są lepiej zachowane, bez widocznych spękań. W zewnętrznych partiach próbki ziarna są wyraźniej spękane. Genezę spękań należy wiązać z fizycznym wietrzeniem skały.

Fot. 18. Obraz mikroskopowy piaskowca (próbka nr 2) w świetle
przechodzącym. Polaryzatory skrzyżowane. Szkielet skalny zbudowany głównie
z ziaren kwarcu oraz nielicznych okruchów skał krzemionkowych (strzałka).

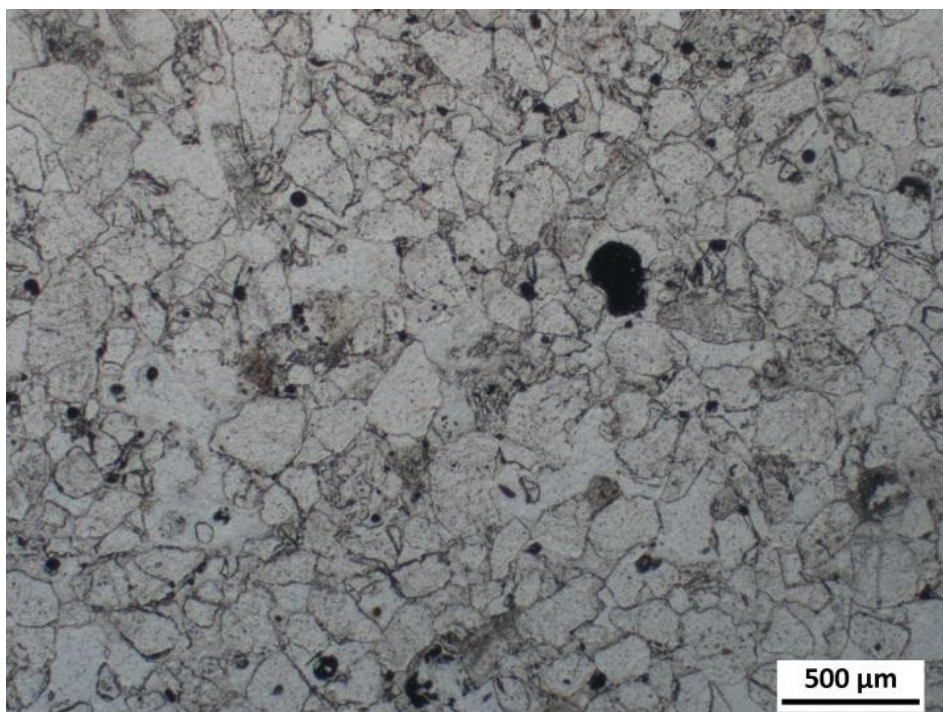
Fot. 19. Obraz mikroskopowy piaskowca (próbka nr 2) w świetle przechodzącym. Jeden polaryzator. Ten sam obraz jak na fot. 18 ale przy innym rodzaju oświetlenia.

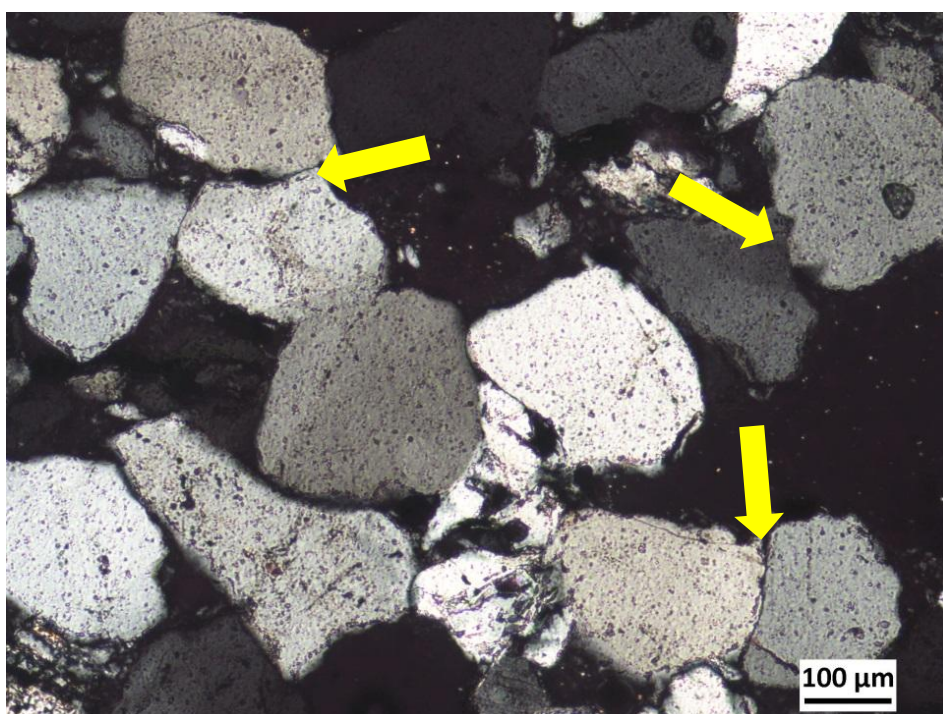
Fot. 20. Obraz mikroskopowy piaskowca (próbka nr 2) w świetle przechodzącym. Polaryzatory skrzyżowane. Obwódki kwarcowe (strzałki) stanowiące połączenie między ziarnami kwarcu.

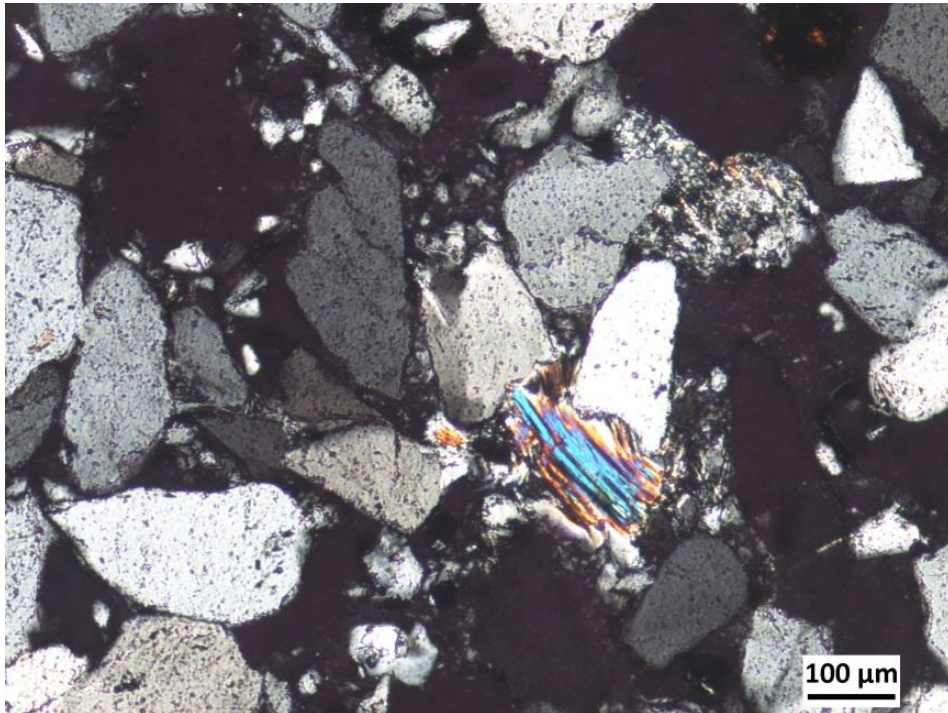
Fot. 21. Obraz mikroskopowy piaskowca (próbka nr 2) w świetle przechodzącym. Polaryzatory skrzyżowane. Pakiet muskowitu między ziarnami kwarcu.

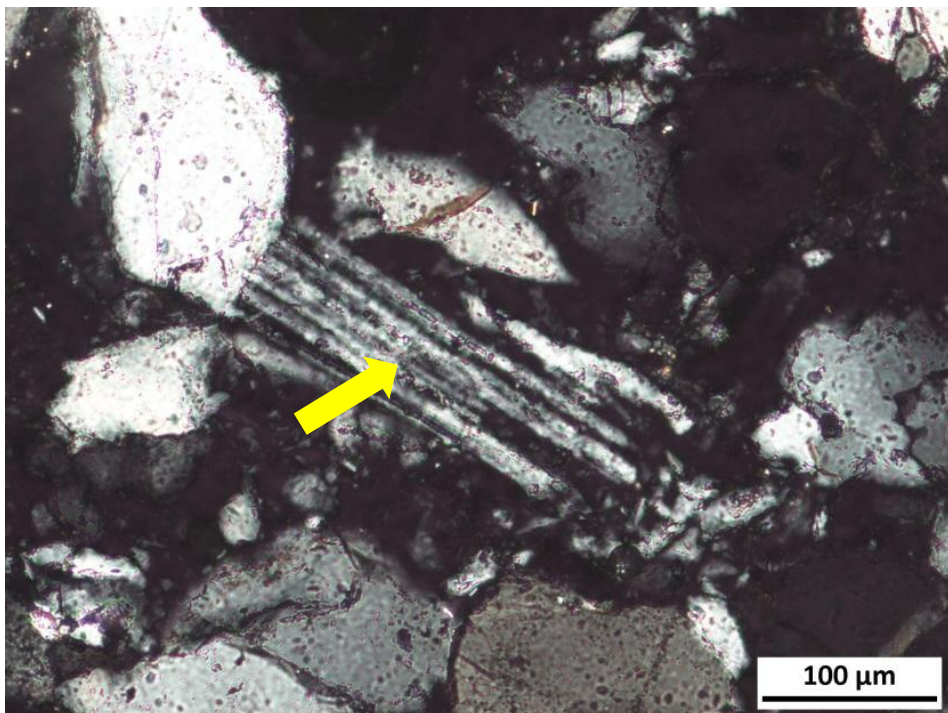
Fot. 22. Obraz mikroskopowy piaskowca (próbka nr 2) w świetle przechodzącym. Polaryzatory skrzyżowane. Zwietrzały plagioklaz (strzałka).

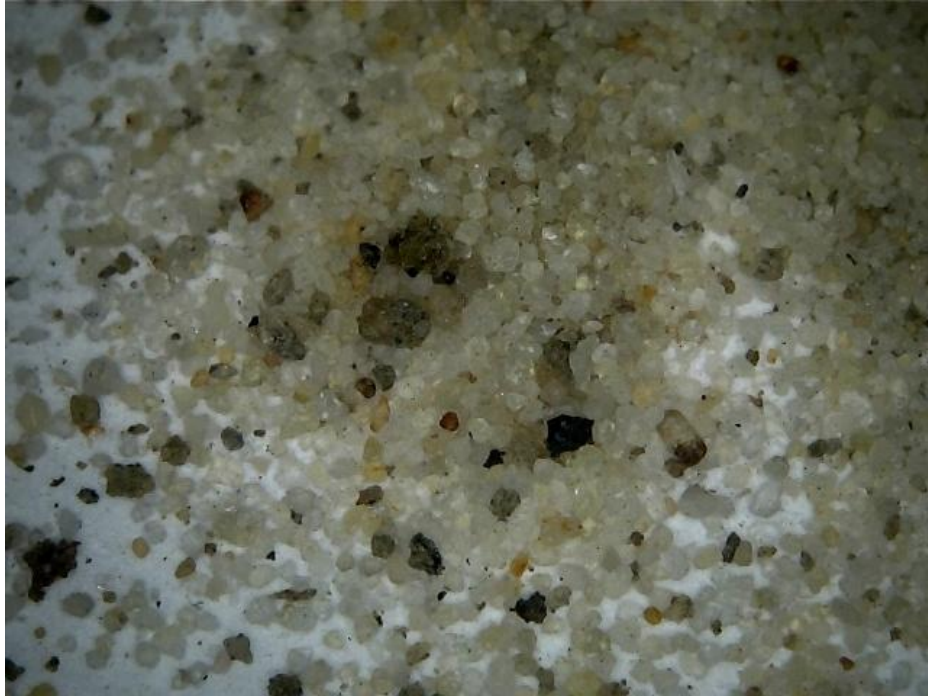
Fot. 23. Ziarna rozkruszonego piaskowca (próbka nr 3). Mikroskop stereoskopowy. Powiększenie 30X. Ziarna magnetytu (czarne) i hematytu (rdzawe).

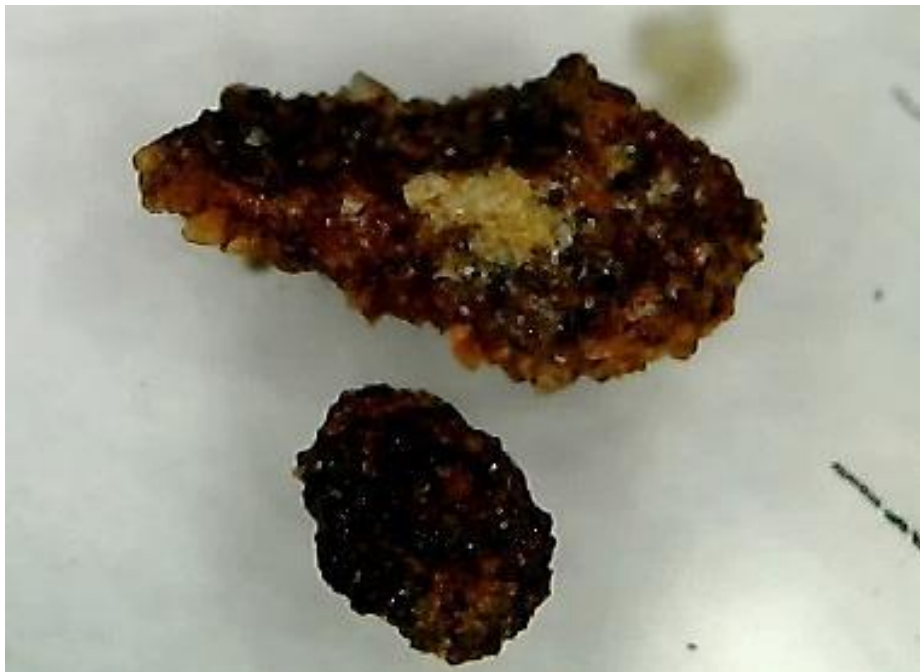
Fot. 24. Ziarna rozkruszonego piaskowca (próbka nr 3). Mikroskop stereoskopowy. Powiększenie 30X. Ziarna hematytu.

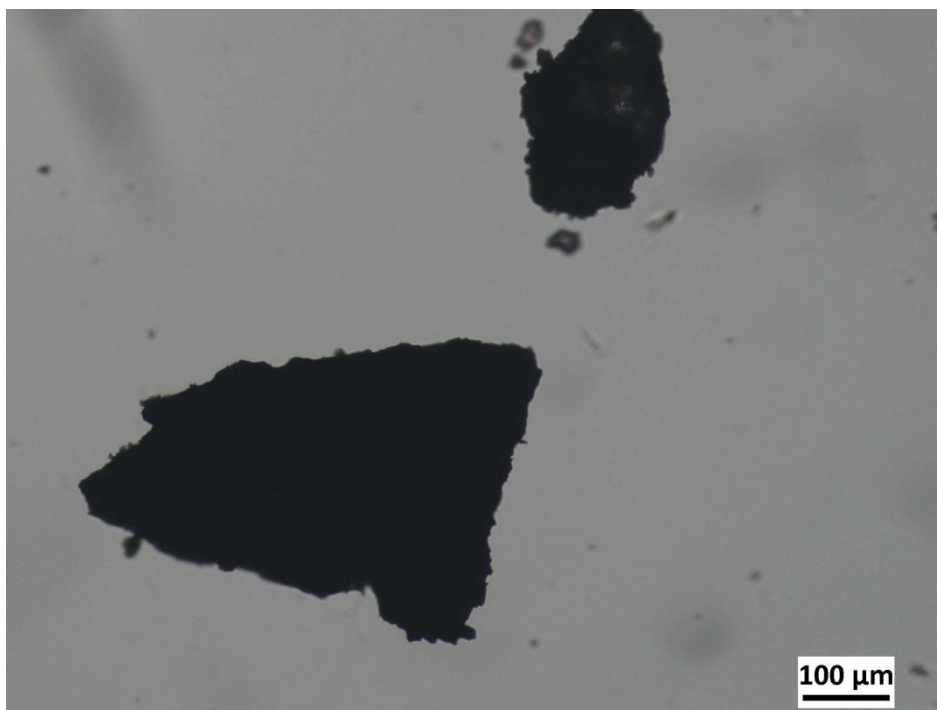
Fot. 25. Ziarna rozkruszonego piaskowca (próbka nr 3). Mikroskop stereoskopowy. Ziarna magnetytu.

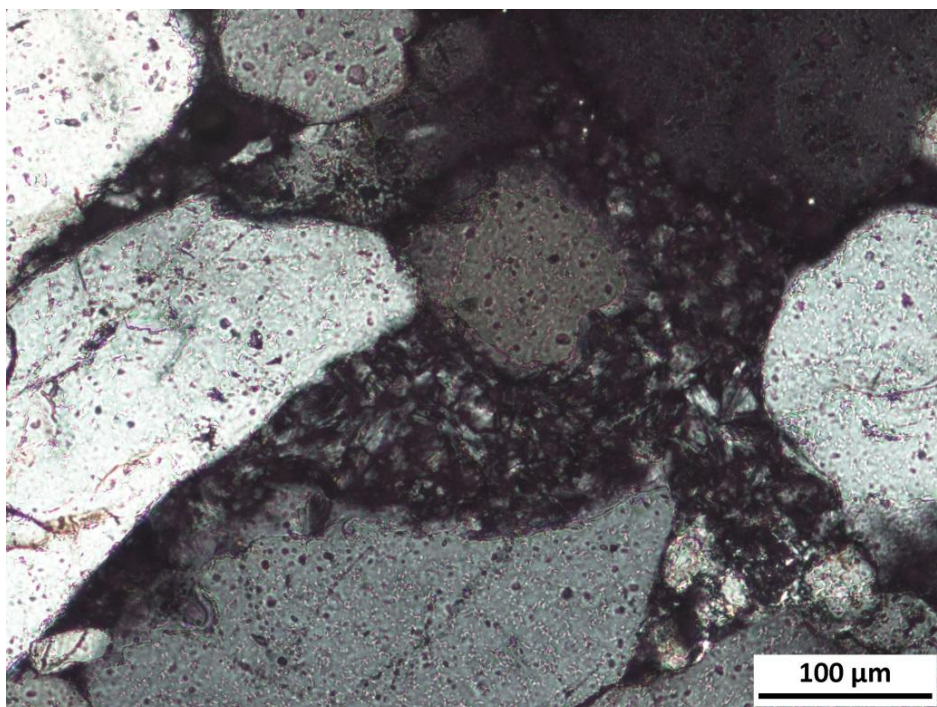
Fot. 26. Obraz mikroskopowy piaskowca (próbka nr 2) w świetle przechodzącym. Polaryzatory skrzyżowane. Silne wiązanie ziaren przez spoiwo krzemionkowe.

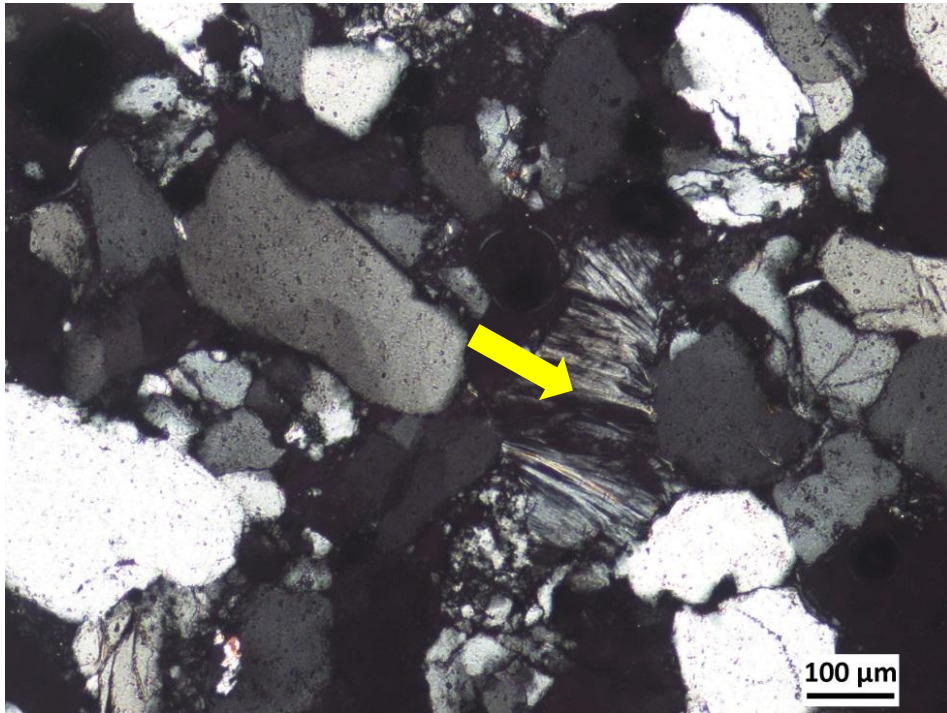
Fot. 27. Obraz mikroskopowy piaskowca (próbka nr 2) w świetle przechodzącym. Polaryzatory skrzyżowane. Pakiet kaolinitu – składnika spoiwa ilastego (strzałka).

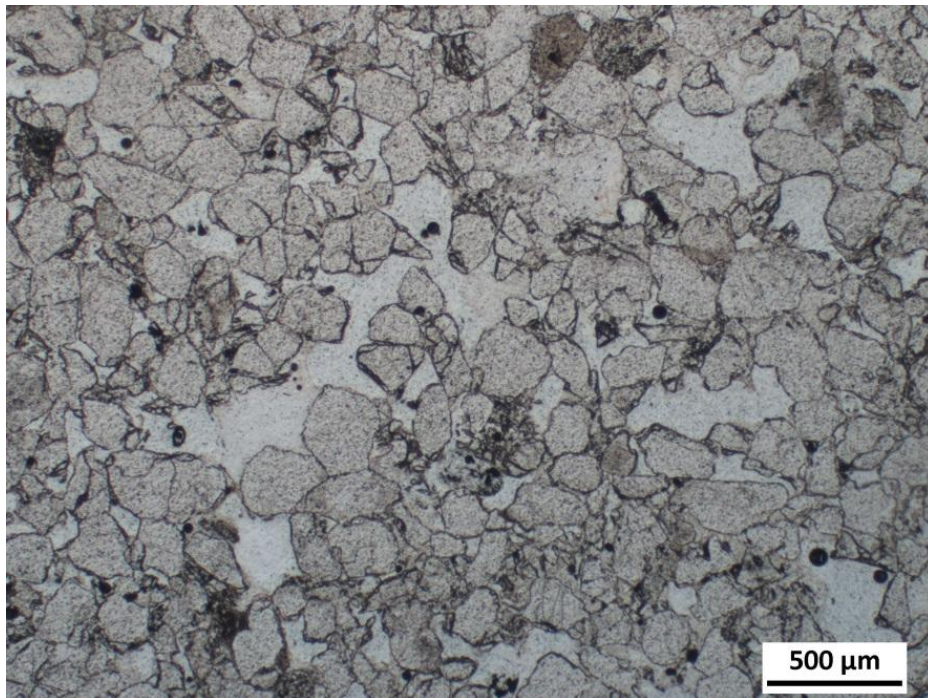
Fot. 28. Obraz mikroskopowy piaskowca (próbka nr 2) w świetle przechodzącym. Jeden polaryzator. Fragment piaskowca o dużej zawartości porów.
